Hoogheemraadschap van
Rijnland

TOELICHTING OP HET PEILBESLUIT

NOORD-HOFLANDSCHEPOLDER
OR-2.08

Variantenafweging en
uitwerking maatregelen

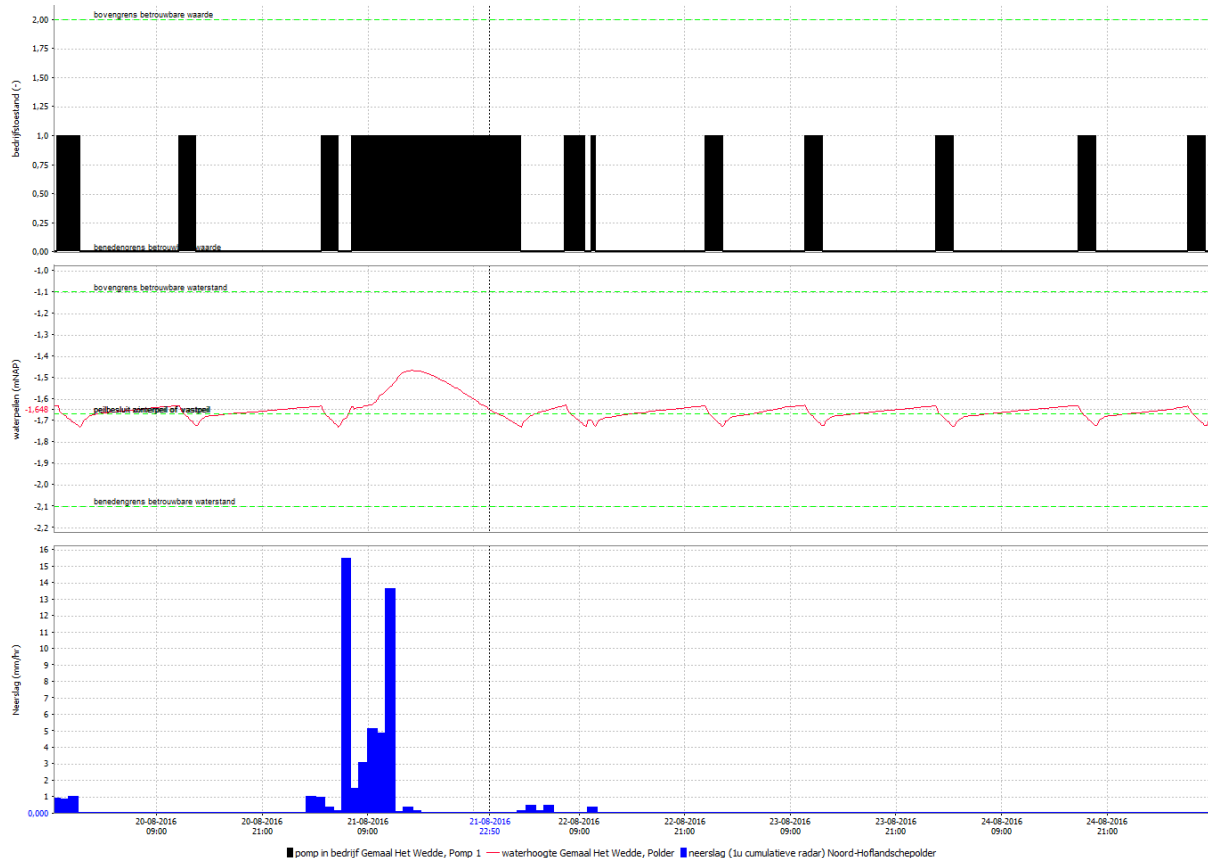
In het Peilbesluit 2015 werd gesproken over het pendelen van het gemaal 'Het Wedde'. Op basis van onderstaande grafieken kan niet geconcludeerd worden dat het gemaal het Wedde inderdaad pendelt.

Gedurende een langere periode met neerslag, slaat het gemaal niet of nauwelijks af. Dit is niet alleen voor de weergegeven periode, maar ook bij andere natte perioden het geval.

In de grafieken is ook te zien dat er veel water in de polder wordt ingelaten. Tijdens een langdurig droge periode slaat het gemaal regelmatig aan. Dit is ook te zien in de gemeten waterstanden bij het gemaal. Die liggen niet op één lijn, maar lopen iedere keer langzaam op, tot het aanslagpeil van het gemaal, en zakken weer tot het gemaal afslaat.

2. In dit peilvak zou het gemaal het Wedde vaak pendelen.
Het functioneren van het gemaal is bestudeerd. Er wordt veel en frequent water ingelaten, om stank en vissterfte te voorkomen en soms om overstortwater weg te spoelen. Dit zorgt voor een bovenmatige belasting van het gemaal. Dat is de reden van het 'pendelen', niet een slechte toestroom. Zie voor meer details Bijlage 1.
