## The BaanTower

| Notitie | N02 |
| Omschrijving | Risicoanalyse tbv omgevingsvergunning |
| Fase | omgevingsvergunning |

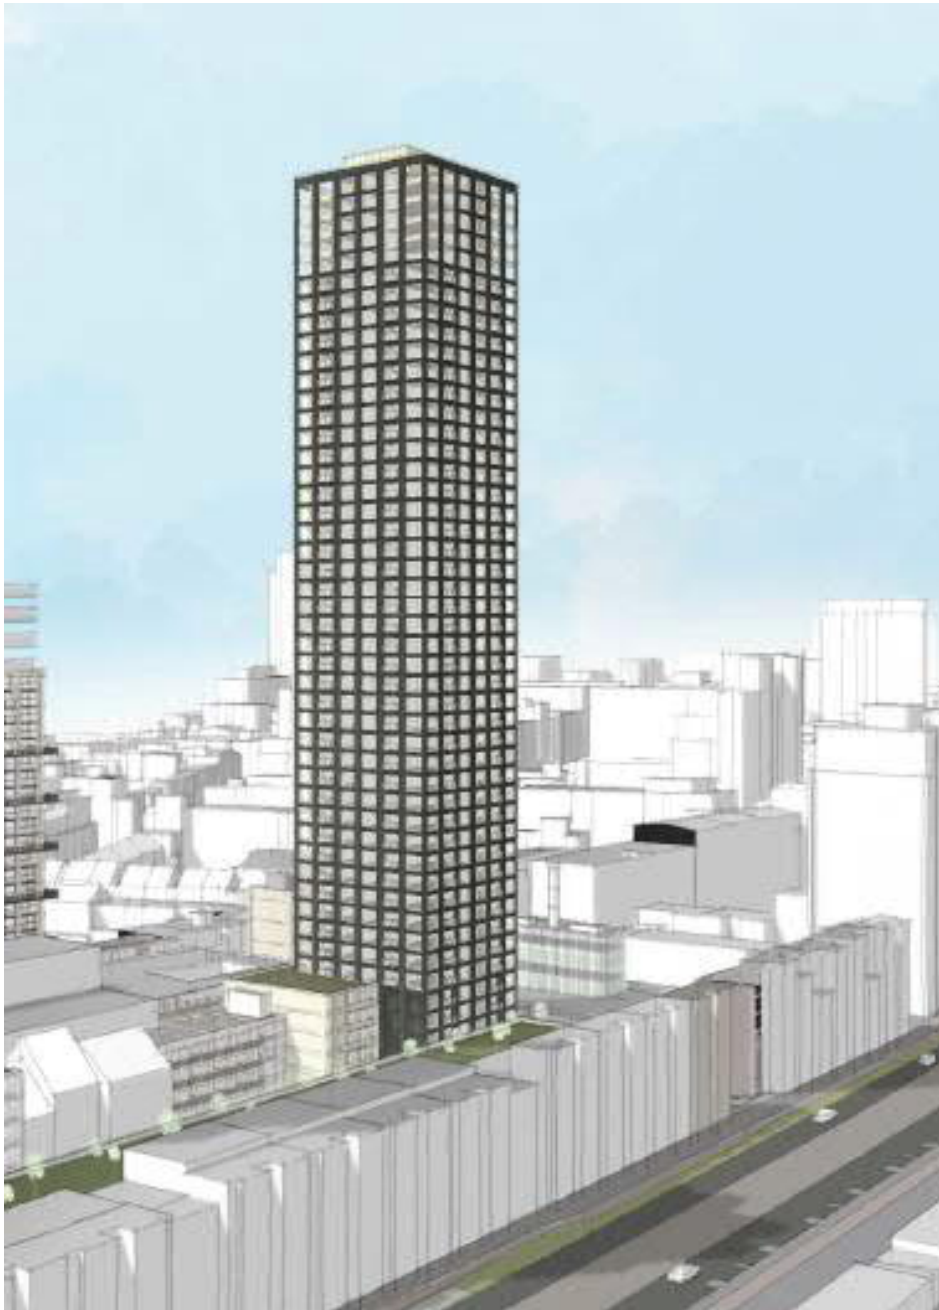
De Baantoren wordt gebouwd in Rotterdam Centrum, in het Baankwartier direct achter de Schiedamsedijk. De toren bestaat uit 51 bouwlagen met een totale hoogte van 153,9 meter. De totale oppervlakte is circa 37.500 m<sup>2</sup>
