# Bijlagen

# 1 Tijdreeksen

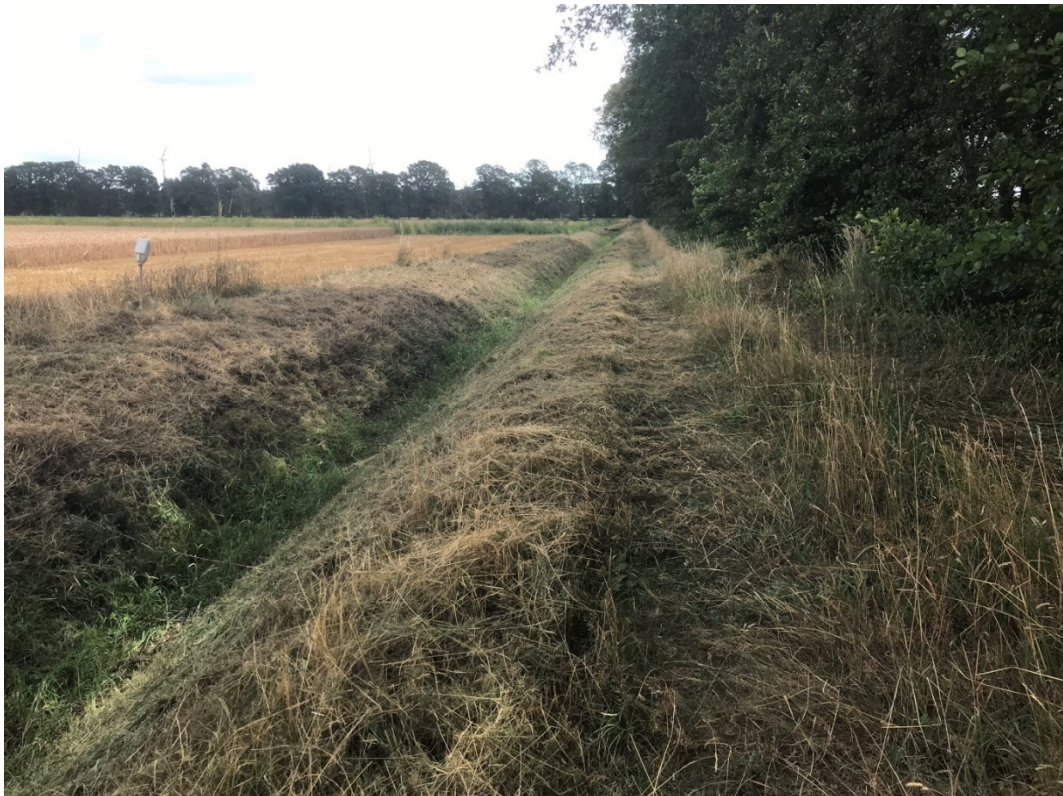
Er zijn beperkt gegevens beschikbaar over de huidige situatie. Onderstaande foto geeft een beeld van de Spanische Ley. Het geschatte dwarsprofiel: bodembreedte 0,3 m, talud 1:1 en bodemdiepte 1,25 m.

Beide watergangen betreffen droogvallende sloten. Als het grondwater voldoende laag staat, staat er geen oppervlaktewater in de sloten.

Figuur 3-1: Foto Spanische Leij (bron: waterschap Limburg)
