Herstellen bestaande watergang naar gewenst profiel
Bestaand onderhoudspad aan zijde St. Jorisweg

Dempen watergangen, compensatie met nieuwe primaire watergang

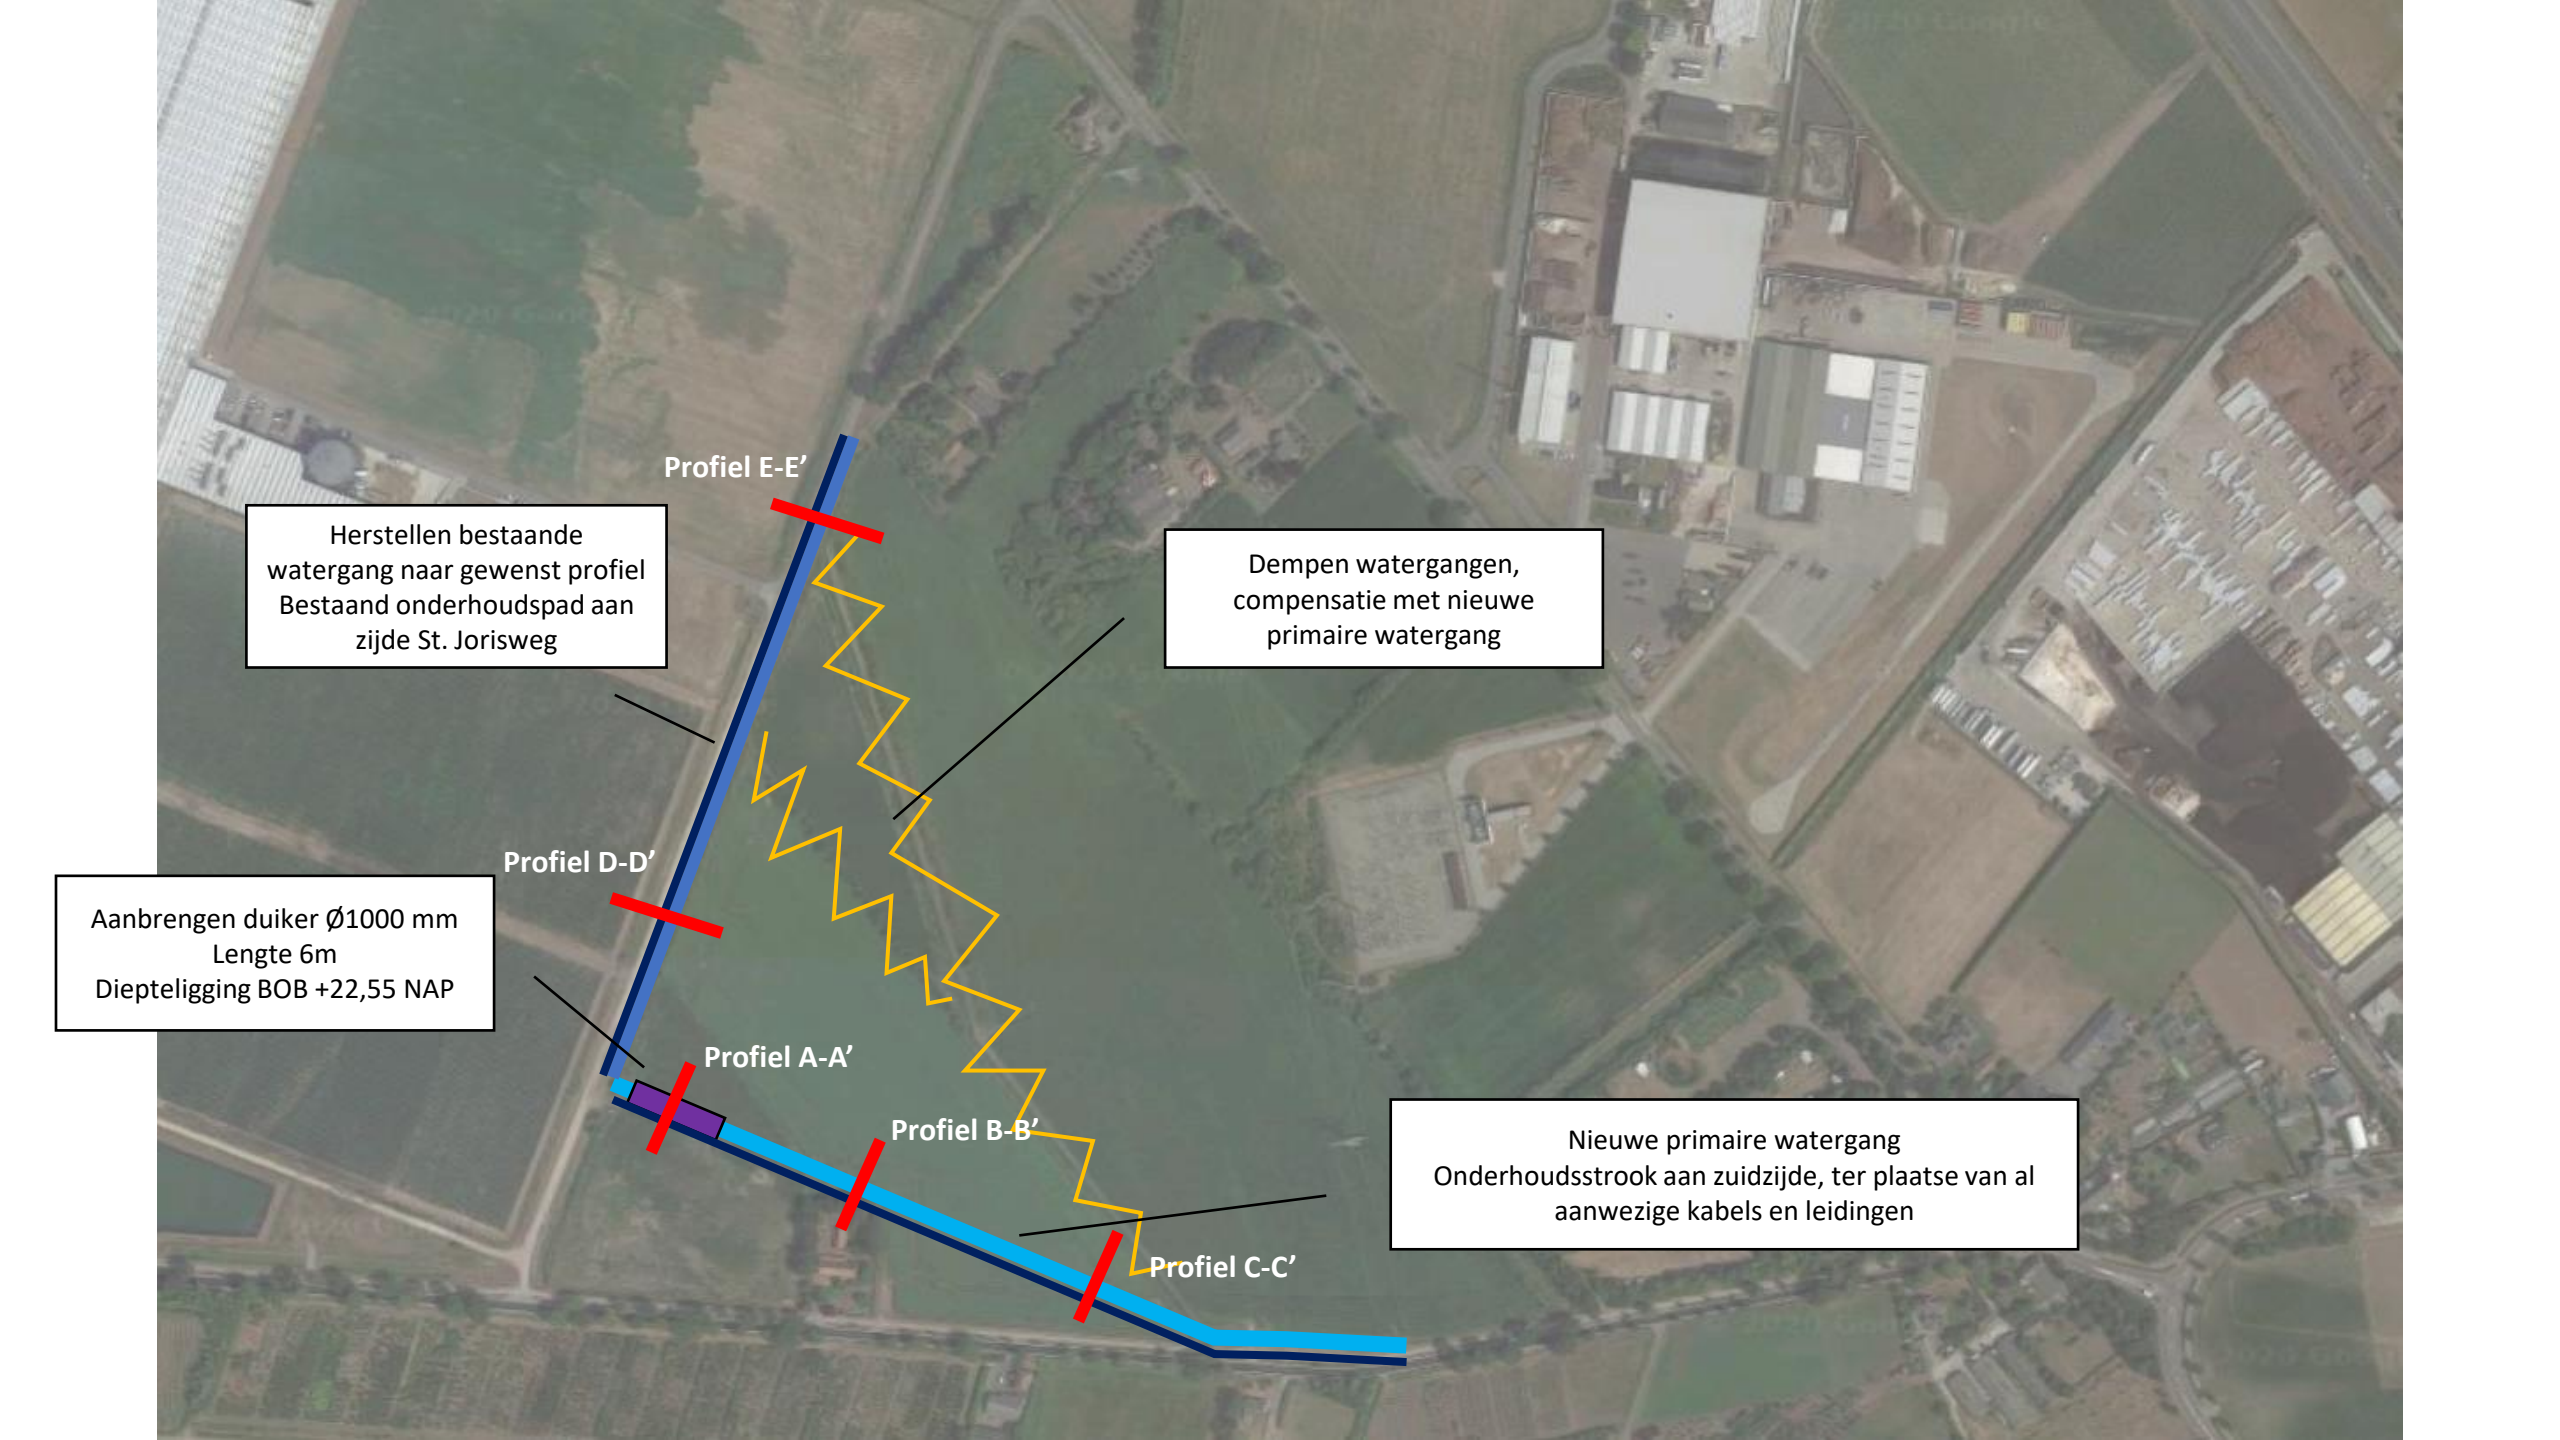
Aanbrengen duiker $\varnothing 1000$ mm
Lengte 6m
Diepteligging BOB +22,55 NAP

Nieuwe primaire watergang
Onderhoudsstrook aan zuidzijde, ter plaatse van al aanwezige kabels en leidingen
