# Bemalingsadvies (BRL SIKB Protocol 12010)

## Distelweg 113 te Amsterdam

Tijdelijke grondwateronttrekking ten behoeve van een ontwikkeling op het industrieterrein Buiksloterham aan de Distelweg te Amsterdam-Noord.

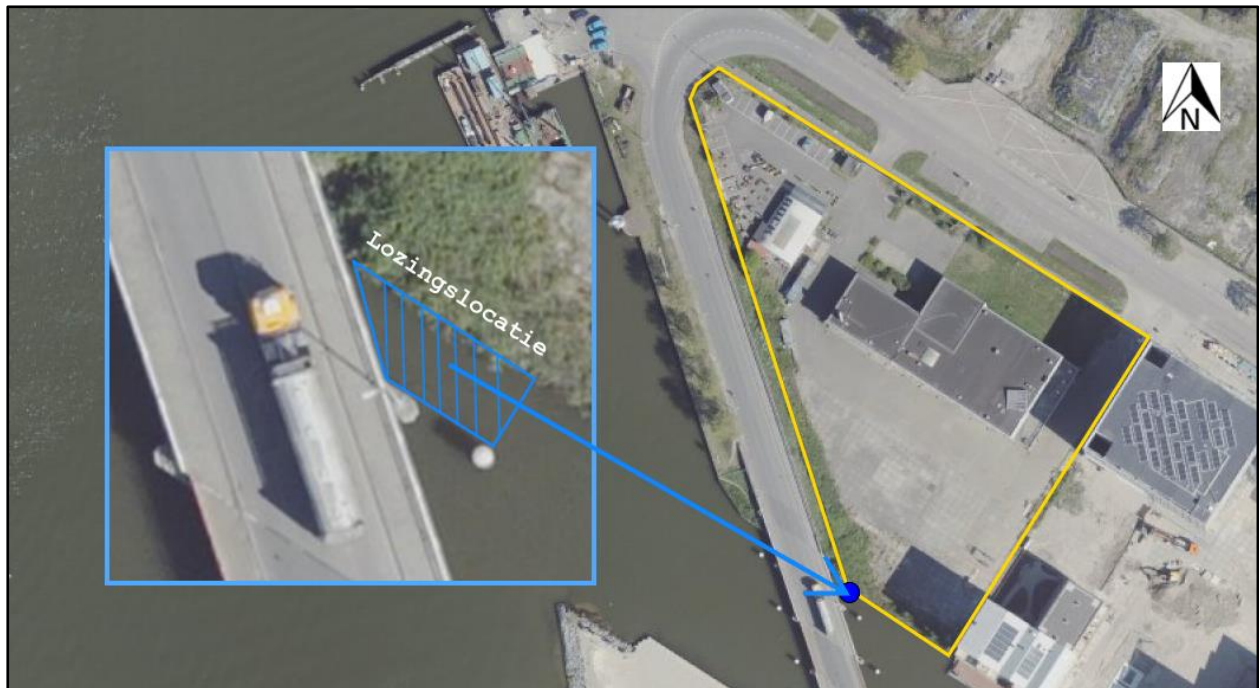
Figuur 12: Voorstel lozingslocatie (foto: StreetSmart by Cyclomedia)

Het gemiddeld peil van deze oppervlaktewateren ligt op NAP - 0,40 meter. Voor de lozing van het vrijkomend grondwater wil de opdrachtgever gebruik maken van het oppervlaktewater van het IJ. Voor de lozing dient separaat, van de watervergunning voor grondwateronttrekking, toestemming te worden verkregen. In onderstaande figuur zijn de watergangen rond de projectlocatie weergegeven.
