### Risicoanalyse Conventionele Explosieven Scheldekwartier Vlissingen

Kenmerk : RAP0016141V2 definitief

Project Expload

Projectnummer : 161410000  
Projectnaam : Vlissingen-Scheldegebied-RA

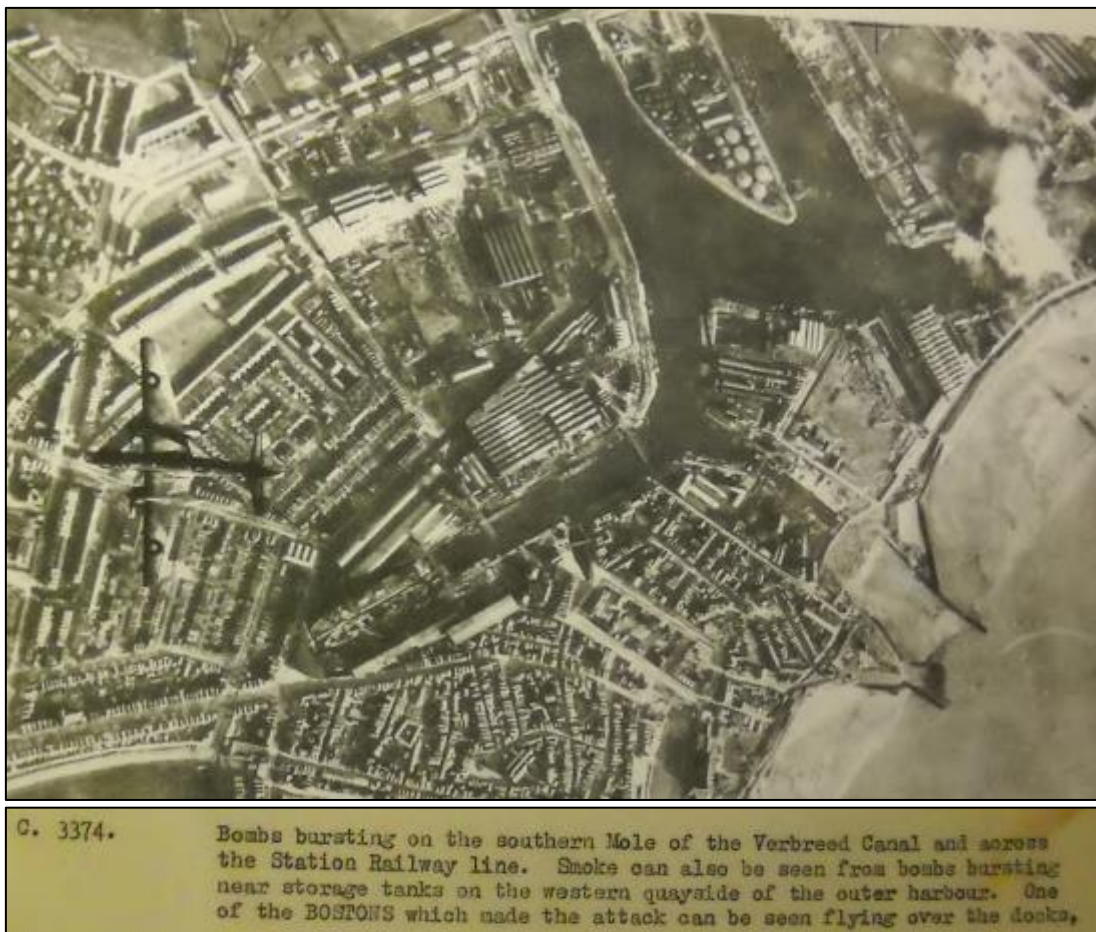
Om uit te sluiten of met de omschrijving 'Houtzagerij' toevallig niet de 'Timmerwerkplaats' werd bedoeld is aanvullend onderzoek gedaan. Hiervoor zijn de luchtfoto-analyserapporten die door de Engelse luchtmacht zijn opgemaakt geraadpleegd. De bominslagen nabij het Verbreedkanaal worden bevestigd. Zie luchtfoto en uitsnede bijbehorende interpretatierapport (figuur 21).

Figuur 21: Een luchtfoto met resultatenanalyse van aanval op 25 januari 1943

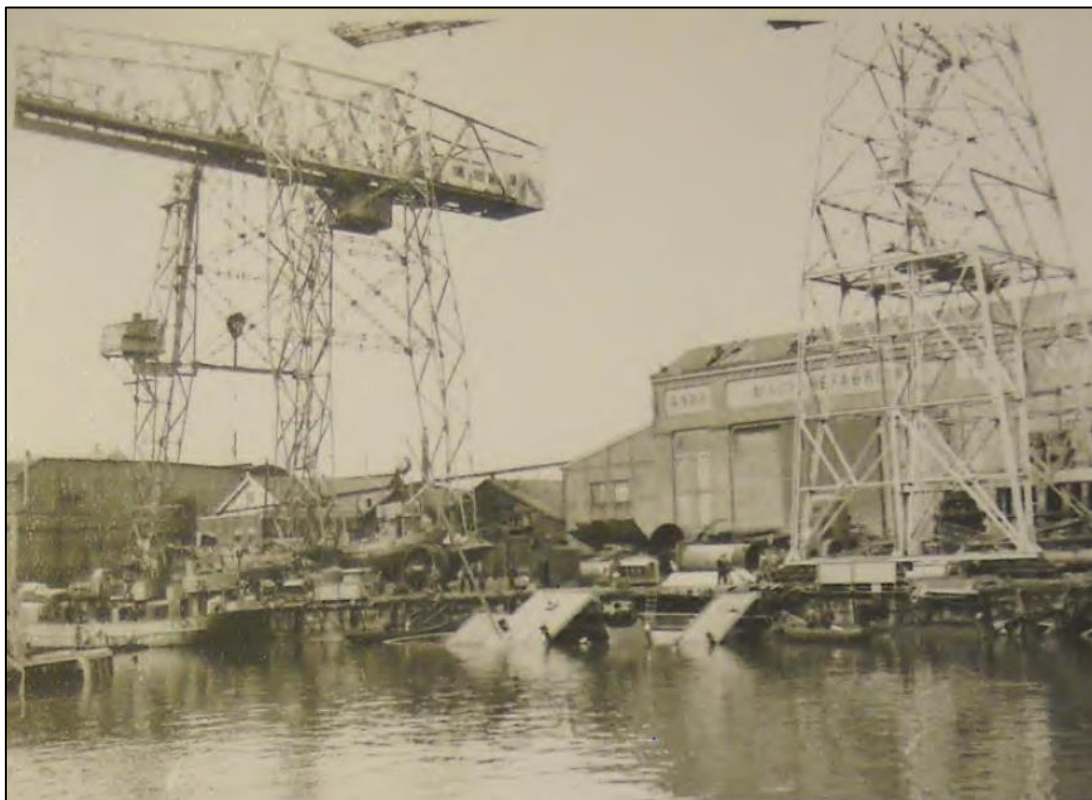
Figuur 26: Foto van het Dok voor de machinefabriek genomen na het bombardement op 31 mei 1943

**Conclusie:** De schade die bombardementen was veroorzaakt werd structureel door meerdere instanties en uitgebreid in kaart gebracht<sup>34</sup>, o.a. door het maken van foto's. Eén van de foto's die na het bombardement op 31 mei 1943 werd genomen, is een foto die een locatie ter hoogte van de getroffen kraan weergeeft (figuur 26). Op de foto is een gezonken schip in de dokhaven zichtbaar. Verder maakt de foto duidelijk hoe vol de kade ten tijde van de aanval stond en de relatief beperkte schade die tot en met 31 mei 1943 aan omliggende gebouwen was ontstaan.

Mede op basis van dit soort foto's achtten wij de kans dat een blindganger in bebouwing, verharde bodem en/of dagelijks druk bezochte locaties in de landbodem van het onderzoeksgebied onopgemerkt zou blijven daarom nihil. Daarentegen is het wel zeer wel mogelijk dat een blindganger die in het water van de dokhaven is terechtgekomen, niet werd waargenomen. Dit geldt ook voor de locaties die niet bebouwd, verhard of dagelijks druk bezocht waren.

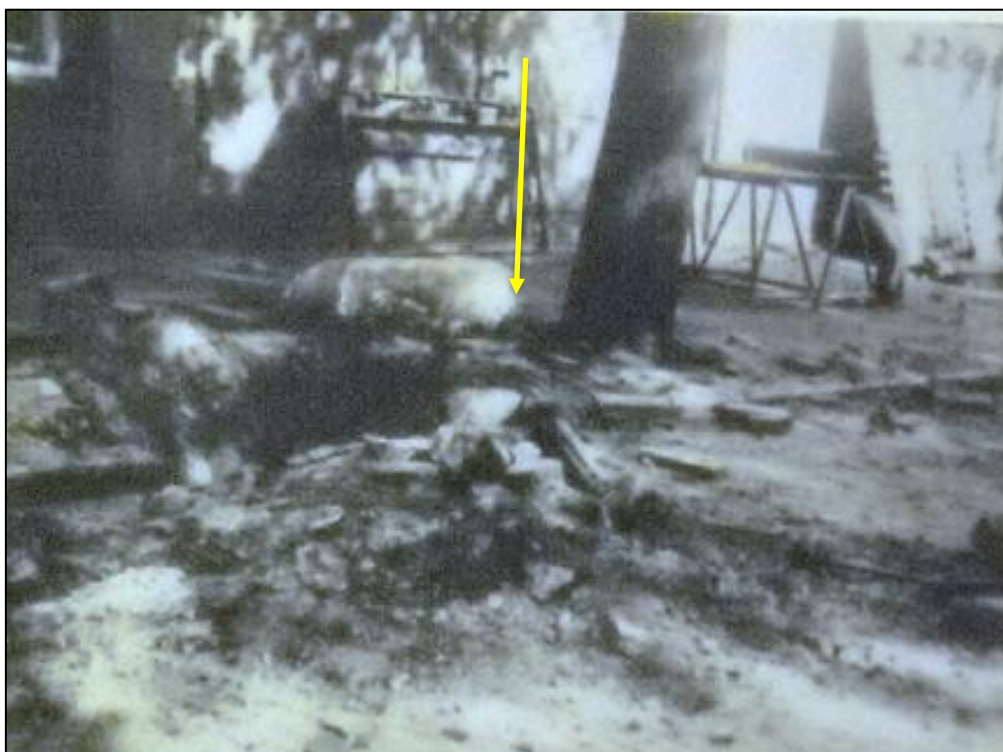
Figuur 29: Blindganger Lampsinstraat 19

Volgens hetzelfde rapport werd er nog een derde blindganger gemeld voor perceel Lampsinsstraat 19 (buiten het onderzoeksgebied). Deze blindganger werd opgegraven en leverden volgens het rapport geen gevaar meer op. Een foto van deze blindganger is afgebeeld als figuur 29<sup>37</sup>.

**Noot:** Ondanks dat de foto van zeer matige kwaliteit is, zie je op de foto het effect door kinetische energie van een bom met een gewicht van circa 250 kilogram die vanaf grote hoogte werd afgeworpen en hierdoor met grote snelheid op het maaiveld terecht komt, maar desondanks niet explodeerde. Dit bevestigt dat het hoogst onwaarschijnlijk is dat blindgangers in bebouwde of verharde terreindelen over het hoofd zijn gezien. In hoofdstuk 2.3.2 gaan wij hier nader op in en is nog een voorbeeld weergegeven.

- o Het is hoogst onwaarschijnlijk dat een blindganger die in het tijde van WOII dichtbebouwde, verharde en dagelijks door werknemers betreden deel van het onderzoeksgebied niet is waargenomen tijdens de visuele controles die na ieder bombardement door de controlerende instanties werden uitgevoerd. Door de kinetische energie die vrijkomt bij de inslag van een zware bom die vanaf grote hoogte werd afgeworpen ontstaat duidelijk zichtbare schade (zie fig.29 blz. 47 en fig. 49 pag. 72);

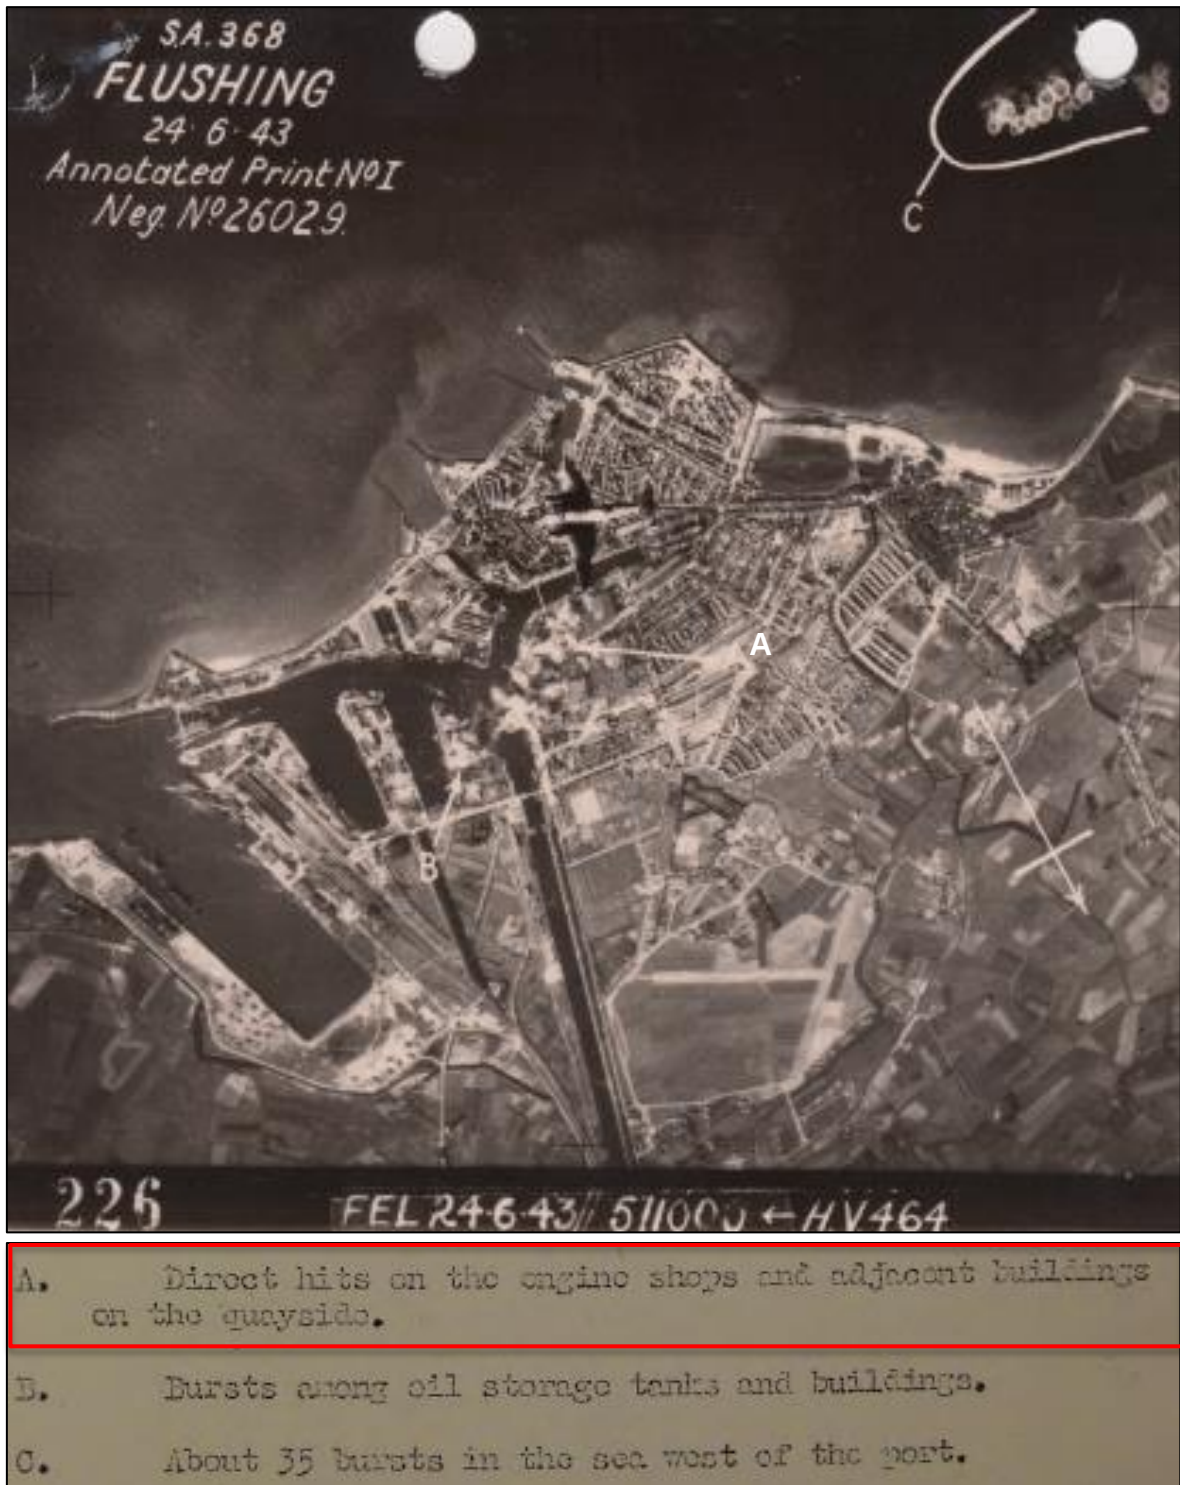
Ook na deze aanval heeft de Engelse luchtmacht de resultaten van de aanval geëvalueerd op basis van luchtfoto-analyse. Op basis van dit betreffende interpretatierapporten is vastgesteld dat er bommen op de machinewerkplaats zijn terechtgekomen, op nabijgelegen gebouwen en op de aanlegsteiger. De bestudeerde luchtfoto's met uitsneden uit de door de Engelse luchtmacht opgestelde analyserapporten zijn afgebeeld als figuur 30 en 31.

Figuur 30: Resultaten luchtfoto-analyse Engelse luchtmacht bombardement van 24 juni 1943

Figuur 31: Resultaten luchtfoto-analyse Engelse luchtmacht bombardement van 24 juni 1943<sup>38</sup>

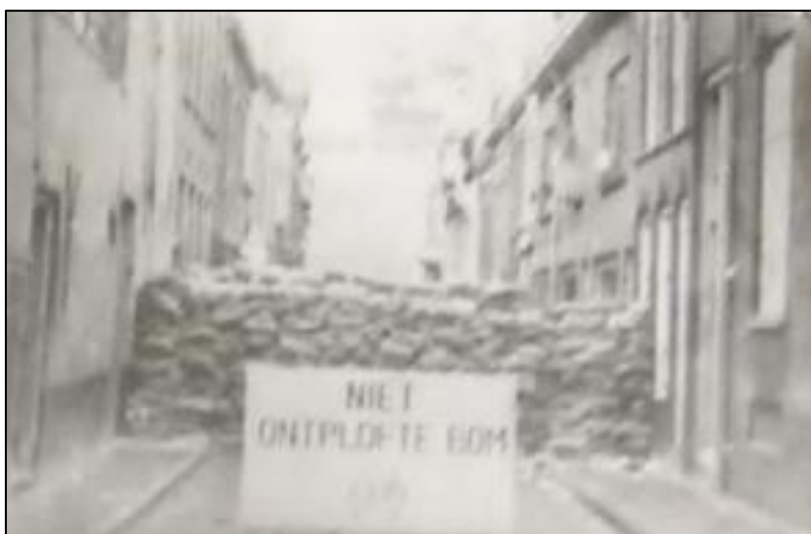
Figuur 40: Voorbeeld afzetting blindganger met waarschuwingsborden<sup>46</sup>

Een voorbeeld van een afzetting rondom een blindganger en geplaatste waarschuwingsborden is weergegeven in figuur 40, dit betreft een afzetting rondom een blindganger die op 25 oktober 1940 werd aangetroffen in de Vlamingstraat.

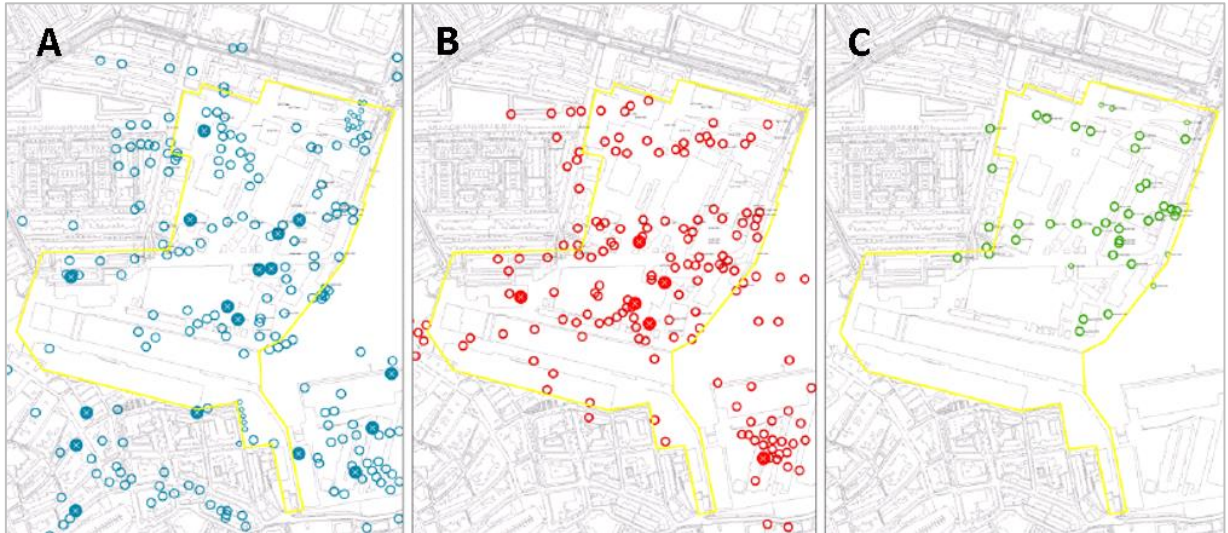
Figuur 43: Analyse bominslagen blindgangers vooronderzoek CE Terrein van de Koninklijke Schelde Groep te Vlissingen met documentcode 72222-01-HO-01, d.d. 21-12-2005.

- A. Kaart opgemaakt door DLV van onbekende datum;
- B. Kaart opgemaakt door N.V. Koninklijke Maatschappij 'De Schelde' met hierop aangegeven de bominslagen en blindgangers van mei 1940 tot november 1944;
- C. Kaart opgemaakt door de elektriciteitscentrale PZEM met hierop aangegeven de bominslagen van 14 mei 1940 tot en met 20 augustus 1943.

De op de verschillende kaarten ingetekende bominslagen en blindgangers zijn in het kader van het in 2005 door Saricon uitgevoerde vooronderzoek ingetekend op de toenmalige topografie. De resultaten zijn in figuur 43 naast elkaar afgebeeld.

**Noot:** De gesloten cirkels in afbeelding A en B symboliseren blindgangers.

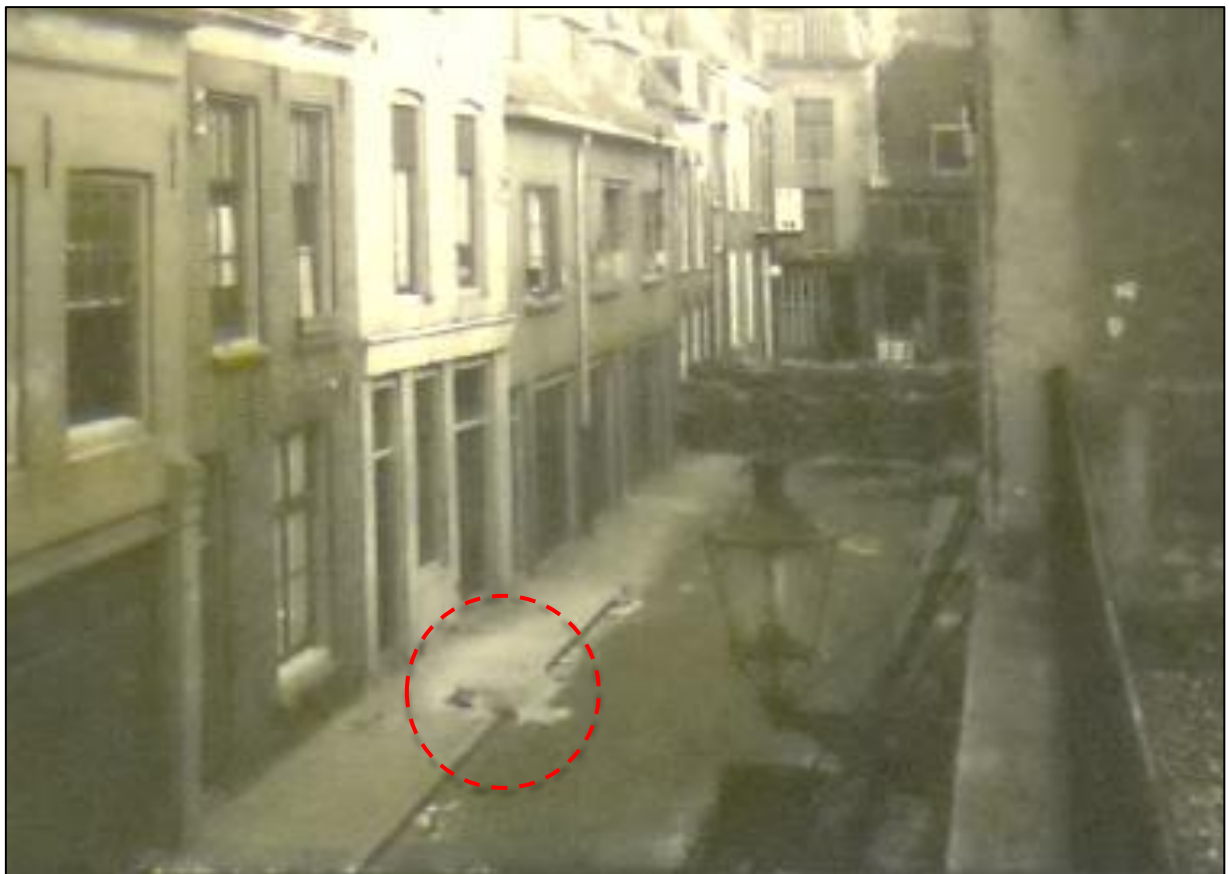
Figuur 49: Effect van de inslag van een blindganger (Inslagopening)<sup>50</sup>

Een voorbeeld van het effect van een inslag van een blindganger is al eerder zichtbaar in figuur 29 op pagina 46. In figuur 49 is nog een tweede voorbeeld afgebeeld van de inslagopening van een blindganger. Dit betreft een inslagopening van een blindganger die op 25 oktober 1940 in de Vlamingstraat terechtkwam.

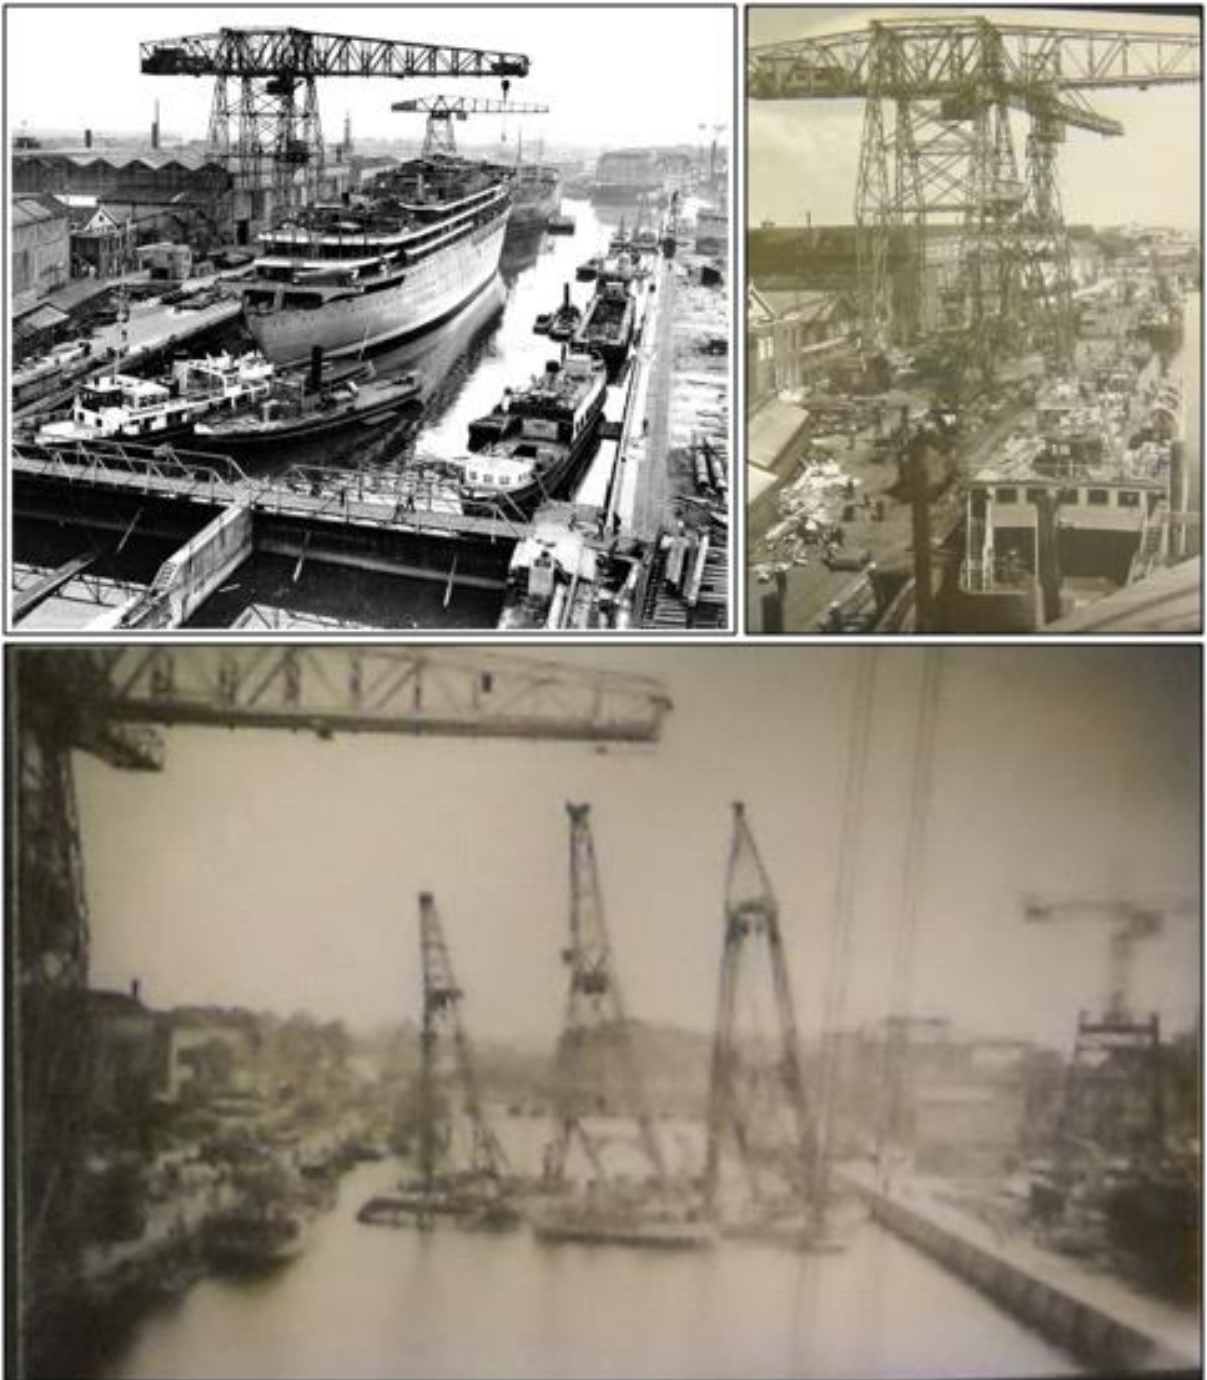
Figuur 51: Situatie scheepsbouwwerf (vergelijkbaar) WOII - Links boven ligt de Willen Ruys nog voor de kade en zien we links en rechts de verharde kades. Rechts geeft een beeld van de noordelijke kade en onder een overzicht van beide kades.

De spaarzame niet bebouwde delen ten zuiden van De Willem Ruysstraat waren over het algemeen verhard en langs de kades stond het meestal vol met zware scheepsonderdelen. Figuur 51 is een collage van enkele van de vele foto's die voor dit onderzoek zijn geraadpleegd en geven een goede impressie van de inrichting van het onderzoeksgebied ten tijde van WOII.

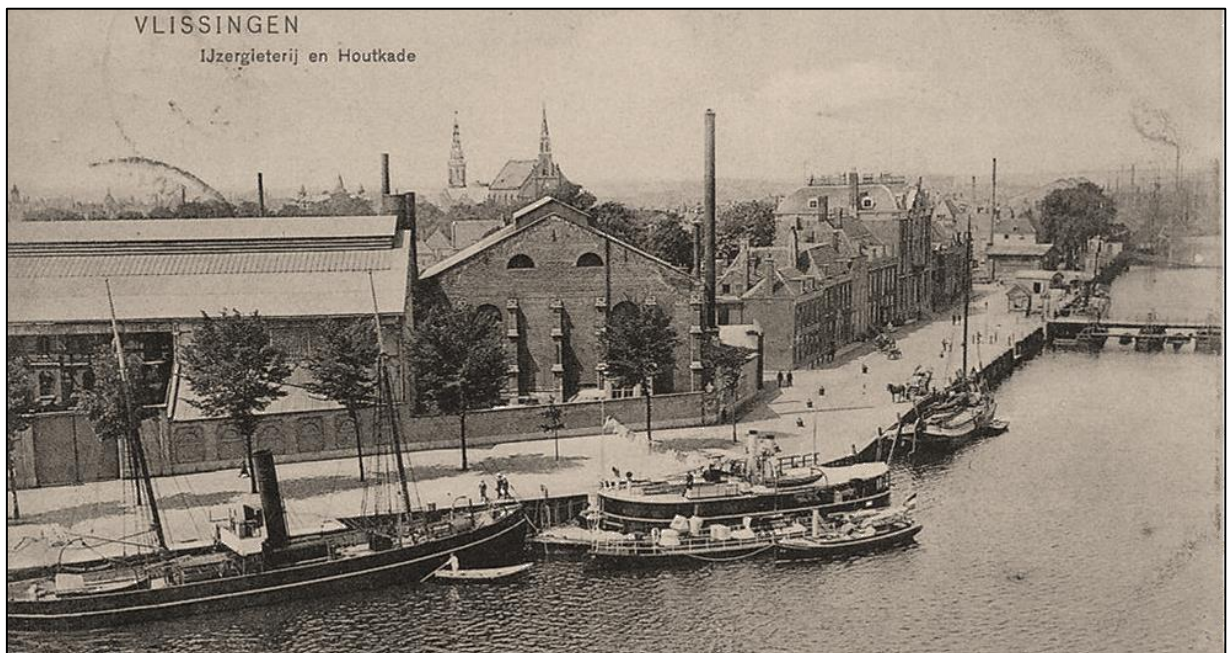
Figuur 52: Situatie ter hoogte van de Houtkade (vergelijkbaar) WOII<sup>51</sup>

Op een ansichtkaart die is afgebeeld als figuur 52 is de situatie aan de Houtkade, t.h.v. de voormalige modelmakerij en ijzergieterij zichtbaar.

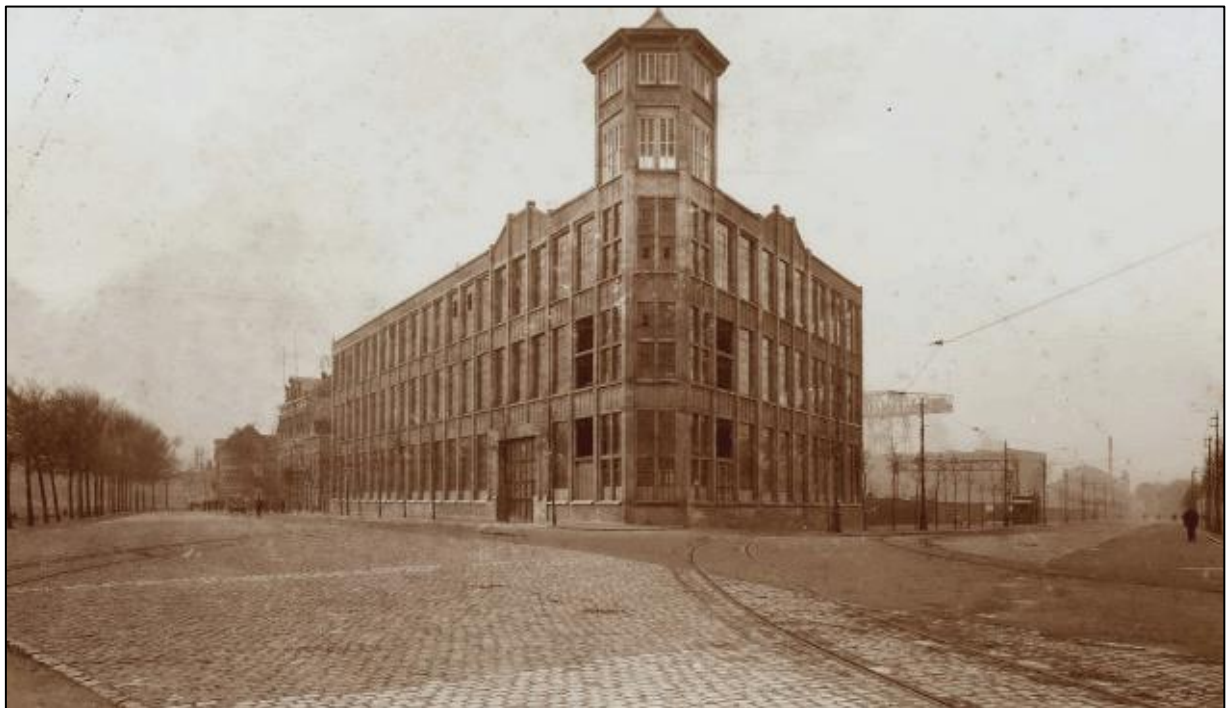
Figuur 53: Situatie (vergelijkbaar) WOII t.h.v. hoek Koningsweg – De Willem Ruysstraat

Figuur 53 geeft een impressie van de situatie ter hoogte van de timmerfabriek aan de Koningsweg. Op de foto is duidelijk de aanwezige verharding te zien, met links de Koningsweg en rechts De huidige Willem Ruysstraat.

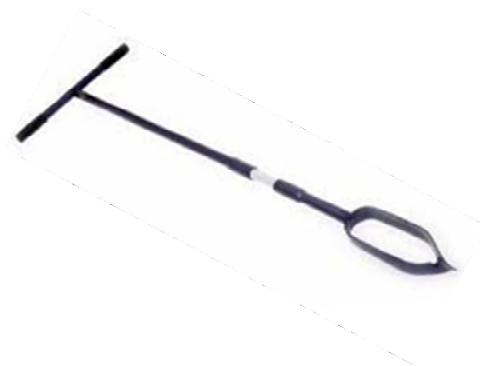
#### 3.1 Gebruik edelmanboor

Een edelmanhandboor is een grondboor voor het nemen van grondmonsters bij een bodemonderzoek. Dit is het meest gebruikte type boor bij handboringen voor bodemonderzoek. Het boorlichaam van de edelmanboor wordt door gelijktijdig duwen en draaien, met de klok mee, de grond ingebracht. De schroefachtige punt dringt in de bodem waarna het bodemonster tussen twee verticale schoepen wordt verzameld en vastgehouden. De vorm en de afmetingen van de schoepen variëren naargelang de bodemsoort. De lengte van de steel is variabel zodat tot op relatief grote diepte handmatige boringen kunnen worden uitgevoerd.

De boringen worden handmatig uitgevoerd. Hierbij voelt de persoon die de boring uitvoert of hij op een hard voorwerp boort zonder daarbij veel kracht uit te oefenen op het onderliggende object. De impact op het mogelijke CE is hierbij onvoldoende om een ontstekingsmechanisme in werking te stellen door de ontstane aanraking. Het object dat nog is omringd door grond zal hierdoor ook niet bewegen of kantelen. Het blootstellen aan de buitenlucht is tijdelijk omdat na de boring het boorgat wordt afgevuld met grond of grondwater. Indien een object in de ondergrond wordt aangeboord dient de boring te worden gestaakt en wordt de boring op een andere locatie uitgevoerd.

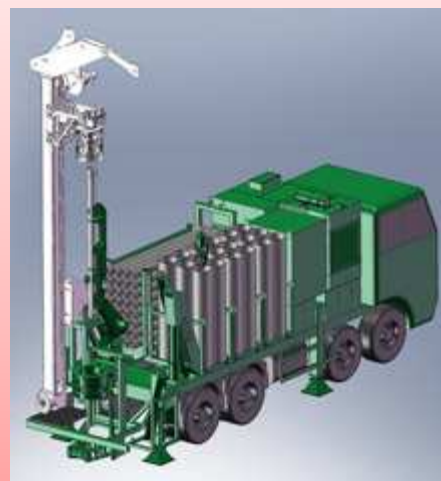
De boringen worden machinaal uitgevoerd. Hierbij voelt de persoon die de boring uitvoert niet of minder snel of hij op een hard voorwerp boort. Bij het machinaal boren wordt veel kracht uitgeoefend op het onderliggende object. De impact op het mogelijke CE is hierbij voldoende om een ontstekingsmechanisme in werking te stellen door de ontstane aanraking. Afhankelijk van de methode van machinaal boren bestaat ook de mogelijkheid dat door de enorme krachten het CE in de ondergrond wordt bewogen (gekanteld). Door het bovenstaande bestaat de mogelijkheid dat het CE tot explosie komt.

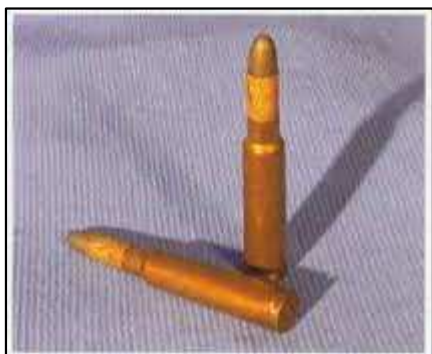
Klein kaliber munitie (geweerpatronen) worden in Nederland primair niet als risico beoordeeld door de zeer geringe uitwerking. In sommige gevallen wordt Klein Kaliber Munitie (KKM) als risico meegenomen. Dit heeft voornamelijk te maken met het eventueel hergebruik van KKM verdachte grond. Binnen de projecten waar alleen bodemonderzoek wordt uitgevoerd is dit niet het geval. Dit is de reden dat de analyse niet heeft plaatsgevonden met betrekking tot KKM.
