## **Bijlage XV**

### **DuPont – Bodemrisico-analyse, conform NRB: 2012**

**15 juni 2020**

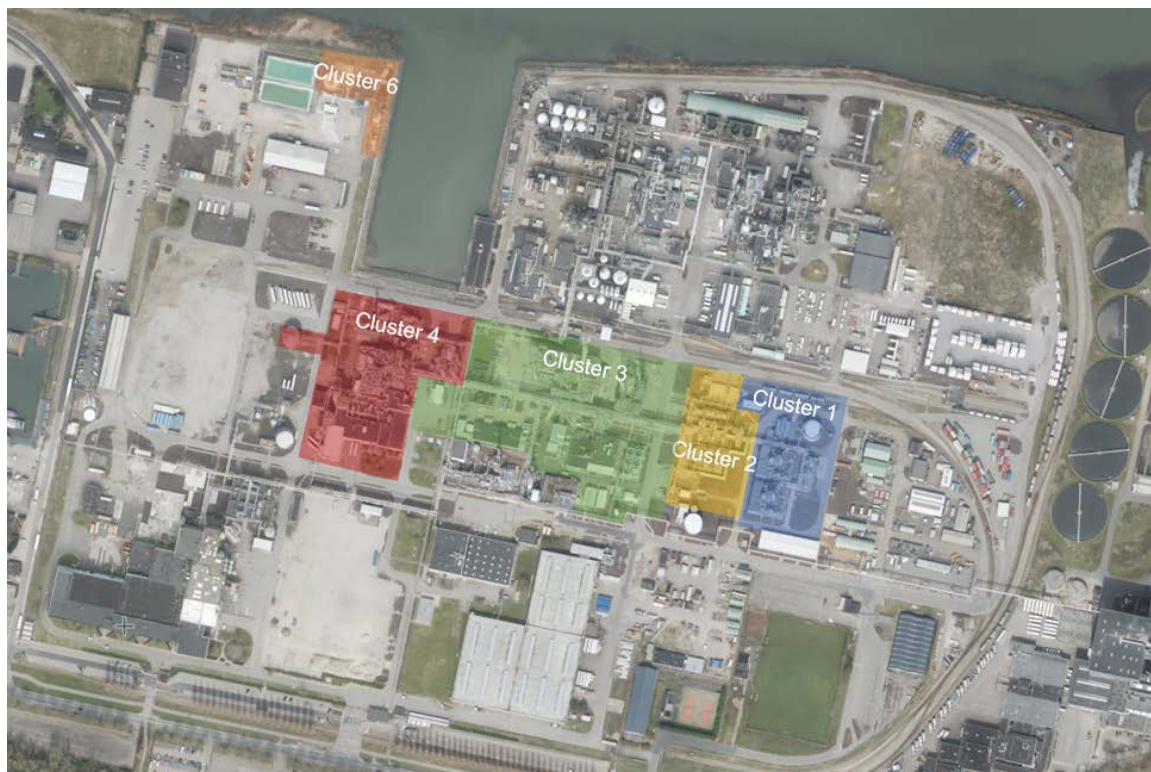
Figuur 1.1 Luchtfoto van de inrichting, scope van de bodemrisico-inventarisatie cluster DuPont (bron: Cyclomedia)

De inrichting is gelegen aan de Baanhoekweg 22, te Dordrecht. Het terrein van DuPont is op basis van de verschillende bedrijfsprocessen opgedeeld in verschillende 'clusters' (dit wordt nader toegelicht in paragraaf 1.5). Onderstaande figuur 1.1 geeft een overzicht van de inrichting weer met de locatie van de verschillende clusters. In bijlage 1 is de clusterindeling op de inrichtingstekening weergegeven.
