## Werkplan proefbelasting kademuur Overamstel

Dit werkplan is opgesteld om bij te voegen bij diverse vergunningaanvragen en/of meldingen bij bevoegd gezag.

constructieve toetsing van bestaande kademuren. Het rekenmodel wordt geijkt doormiddel van een bezwijkproef op een kademuur. Locatie: kademuur insteekhaven OverAmstel. Nabij hoek Bella Vistastraat – Korte Ouderkerkerdijk.

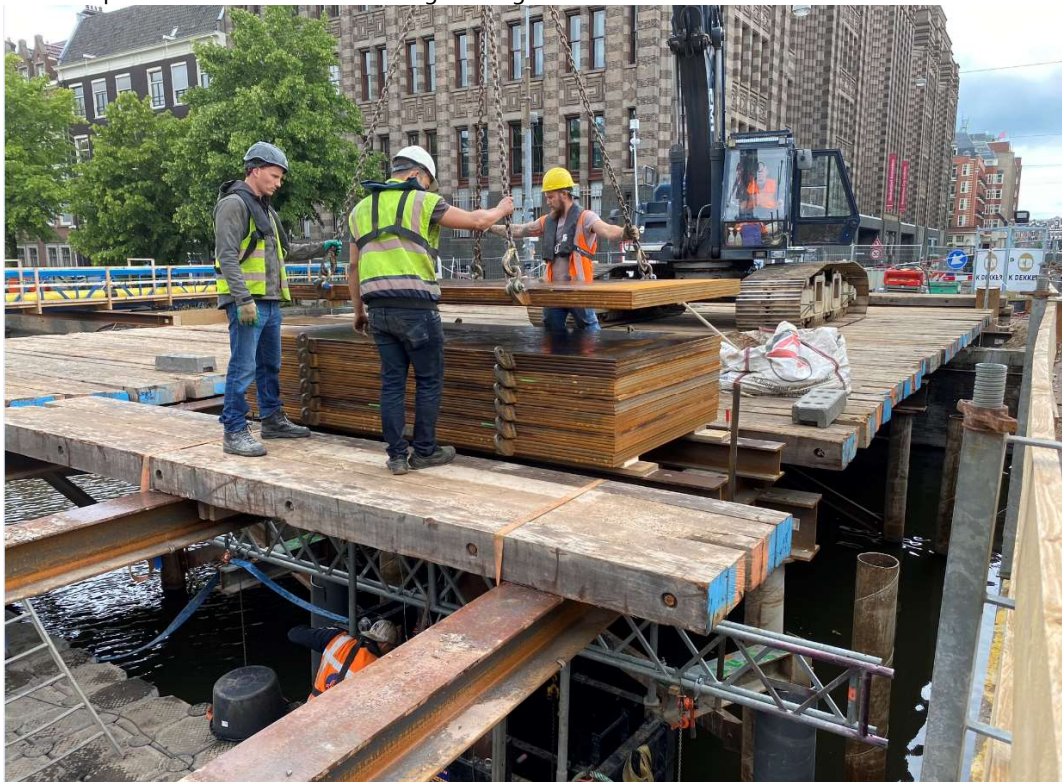
Vooraf wordt berekend bij welke belasting de kademuur een bepaald aantal millimeters naar voren zou moeten komen. Om dit in de praktijk te beproeven wordt steeds een stukje extra gewicht bijgeplaatst. Bij elke gewicht wordt de verplaatsing van de kademuur gemeten en ook de vervorming van de houten fundering onder water wordt bij elke stap gemeten. Voor het plaatsen van de ballast wordt gebruik gemaakt van een kraan.

Figuur 4 – plaatsen ballast bij proefbelasting funderingspalen brug 30 Herengracht - Vijzelstraat

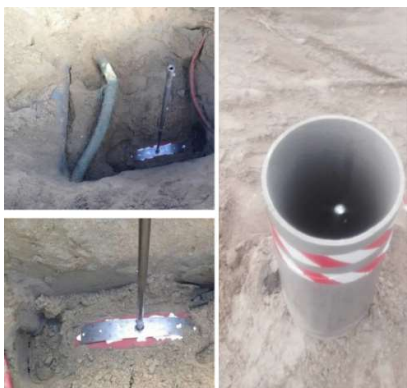
De drinkwaterleiding wordt gemonitord tijdens de uitvoering. Voorafgaand aan de werkzaamheden worden zakbaken op buis geklemd die tot boven het maaiveld komen zodat de zakking boven de grond kan worden ingemeten en gemonitord.

Figuur 7 – zakbaak op leiding t.b.v. monitoring
