# Verlegging drie gastransportleidingen en een drinkwater- transportleiding

Evaluatierapport bronbemaling en monitoring

Rapport  
Verlegging drie gastransportleidingen (A-524, A-533 en A-635) en een  
drinkwatertransportleiding van Vitens tussen Bemmel en Zevenaar (ViA15)

Ons kenmerk  
OOL 21.435 Rapport Evaluatie grondwateronttrekking en monitoring ViA15

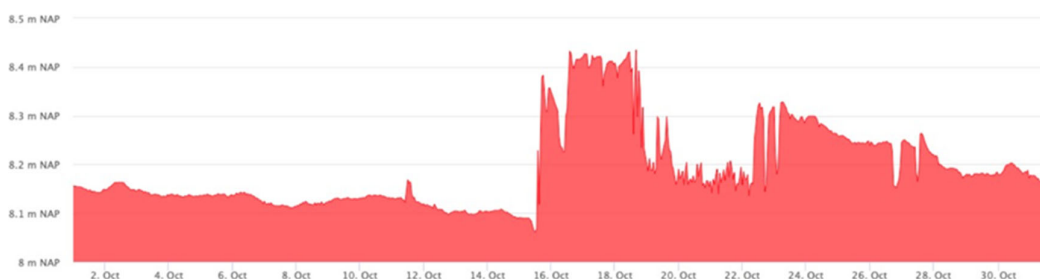
De volgende afbeelding toont het verloop van de grondwaterstand nabij de bebouwing in de Helhoek. Te zien is dat de natuurlijke grondwaterstand tot 14 oktober 2018 van nature daalt naar ca. +8,05 m NAP. Vervolgens stijgt de grondwaterstand dankzij de retourbemaling. De schommelingen zijn het effect van het inregelen van het retourveld tijdens de proefbemaling. De conclusie is dat de grondwaterstand in de Helhoek -ondanks de bemaling- op peil bleef of zelfs omhoog gebracht kon worden. De bevindingen uit deze proefbemaling zijn ook gebruikt voor de herijking van de geohydrologische modellen.

Afbeelding 3. Effect retourbemaling tijdens proefbemaling, ontleend aan eigen data Gasunie.

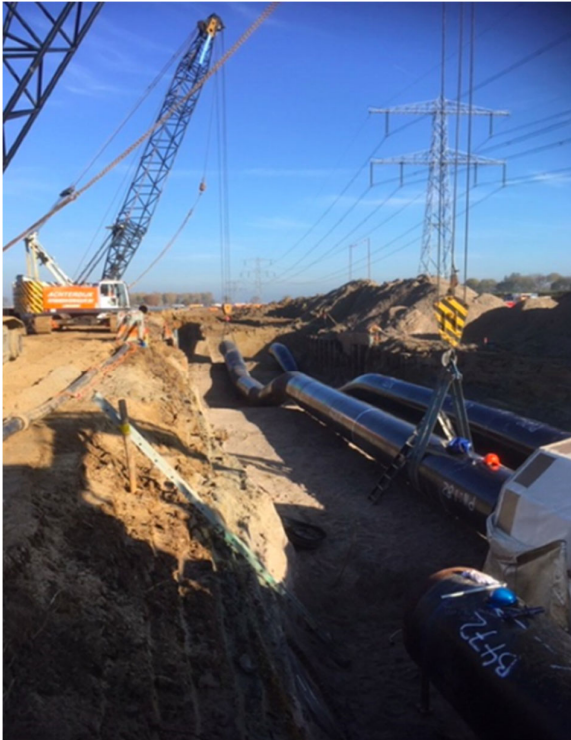
*Afbeelding 4. Aanleg gastransportleidingen t.p.v. de Zevenaarse Wetering (eigen foto).*

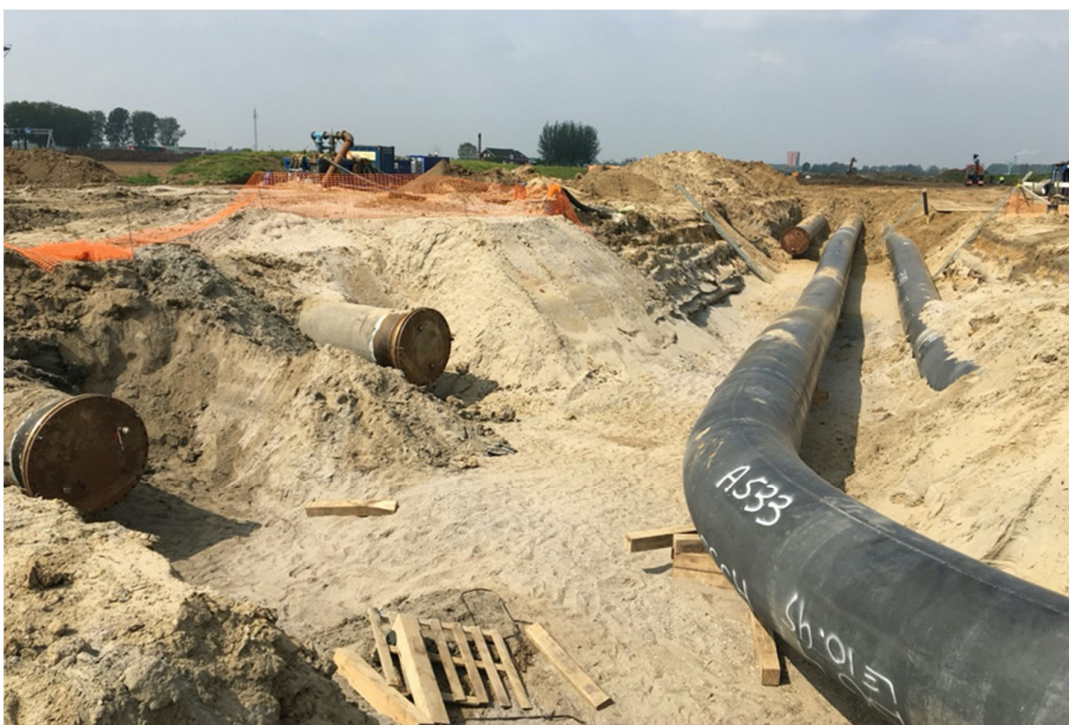
Op afbeelding 5 is de TIE-in put aan de zuidzijde weergegeven. Rechts is één van de nieuwe gasleidingen aangesloten op het bestaande netwerk. Links zijn de oude - te verwijderen- gasleidingen zichtbaar.

Afbeelding 5. TIE-IN put Zuid (eigen foto).

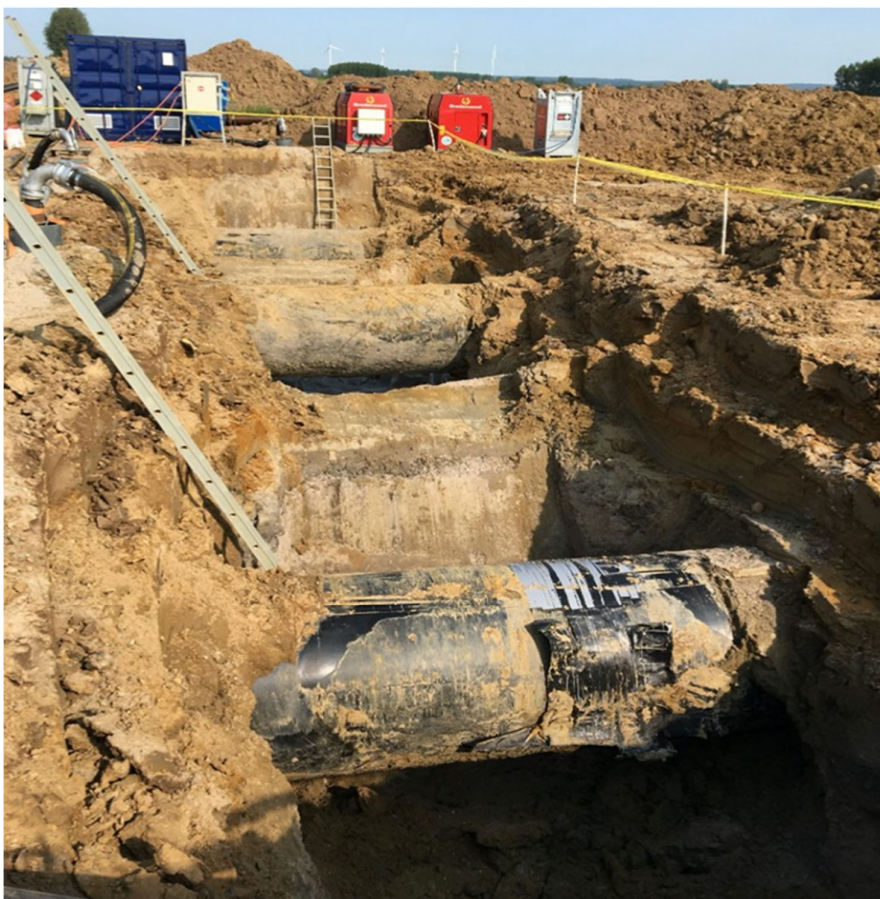
Op onderstaande afbeelding 6 is een snijput te zien. De BB-leidingen konden hier met een snijbrander doorgehaald worden om vervolgens boven het maaiveld getrokken te worden. Om zo weinig mogelijk bemaling nodig te hebben is zo min mogelijk grond verwijderd.

Afbeelding 6. Snij-put voor het doorhalen van de BB-leidingen (eigen foto).

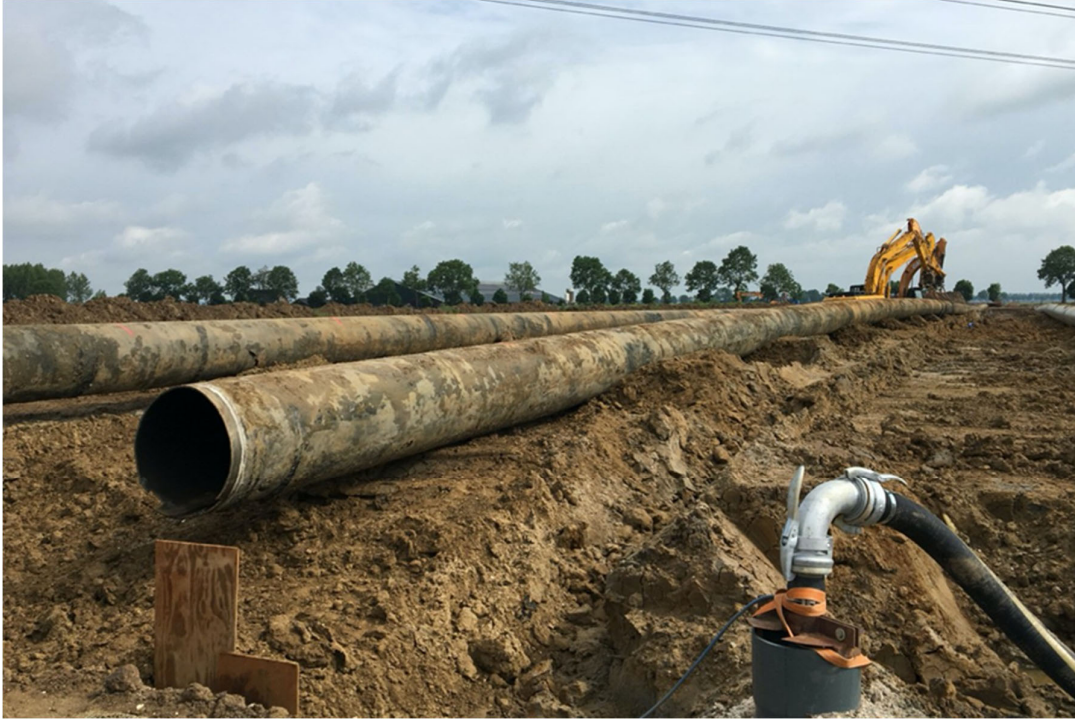
Op afbeelding 7 is te zien hoe de BB-leidingen met hydraulische rupskranen op het maaiveld zijn getrokken.

Afbeelding 7. Het verwijderen van de oude gasleidingen (eigen foto).

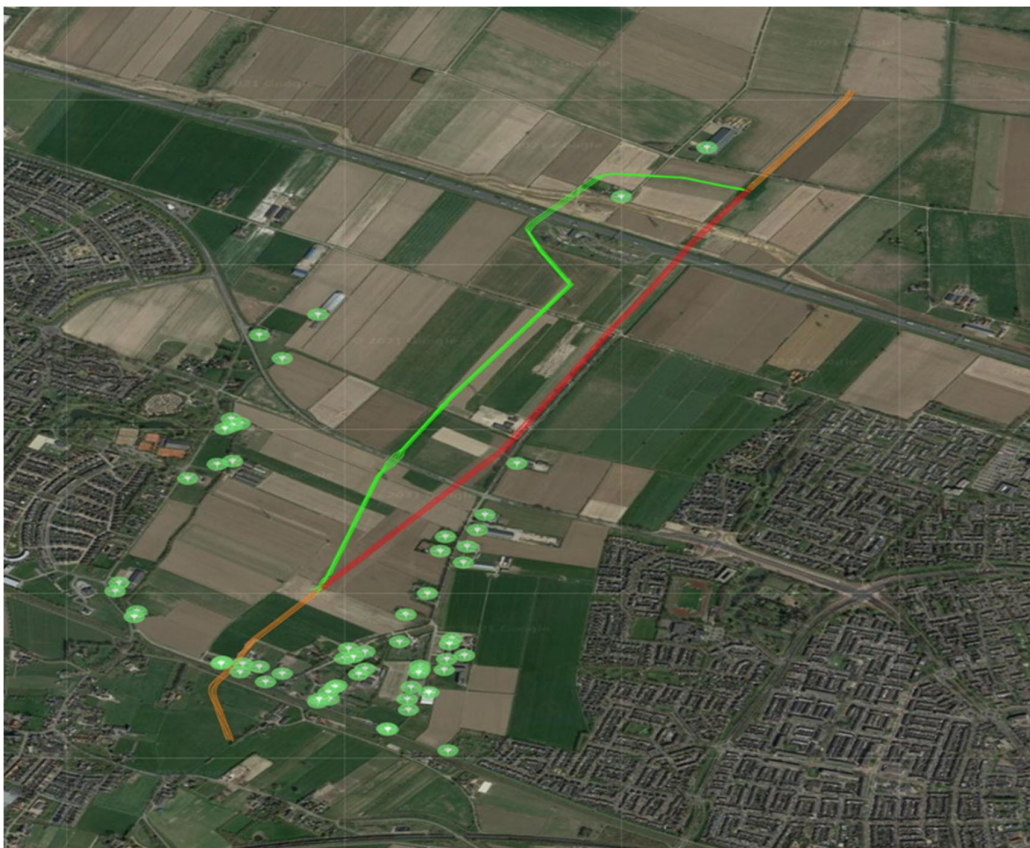
Op afbeelding 14 is met groene iconen weergegeven waar de bouwkundige opnamen en deformatiemetingen zijn uitgevoerd.

Afbeelding 14. Locaties bouwkundige opnamen, ontleend aan eigen GIS-Data Gasunie.

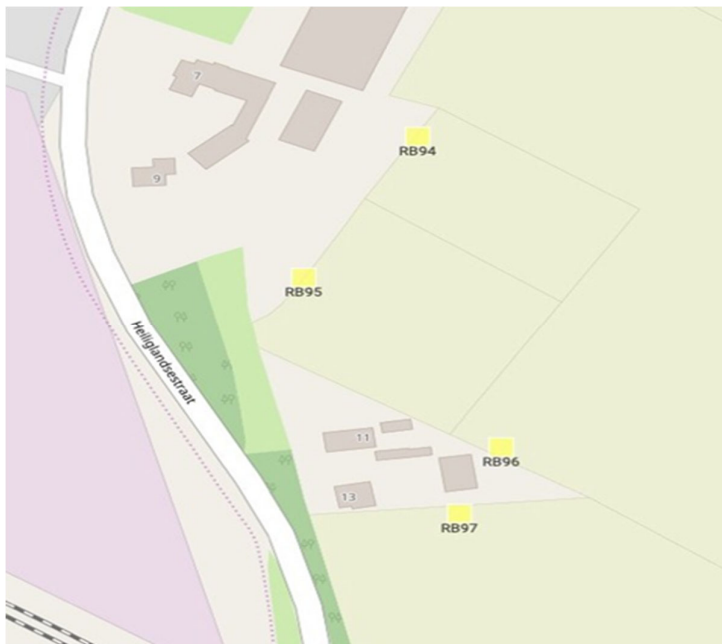
Tijdens de aanlegwerkzaamheden van de nieuwe gastransportleidingen bleek dat de grondwaterstanden nabij de Heiliglandsestraat tot beneden de actiewaarde verlaagd werden. Er is daarom besloten dat er vier extra retourbronnen moesten worden aangebracht nabij de adressen Heiliglandsestraat 7, 9, 11 en 13. Op afbeelding 17 zijn deze retourbronnen weergegeven.

*Afbeelding 16. Vier aanvullende retourbronnen nabij de Heiliglandsestraat, ontleend aan eigen GIS-Data Gasunie.*

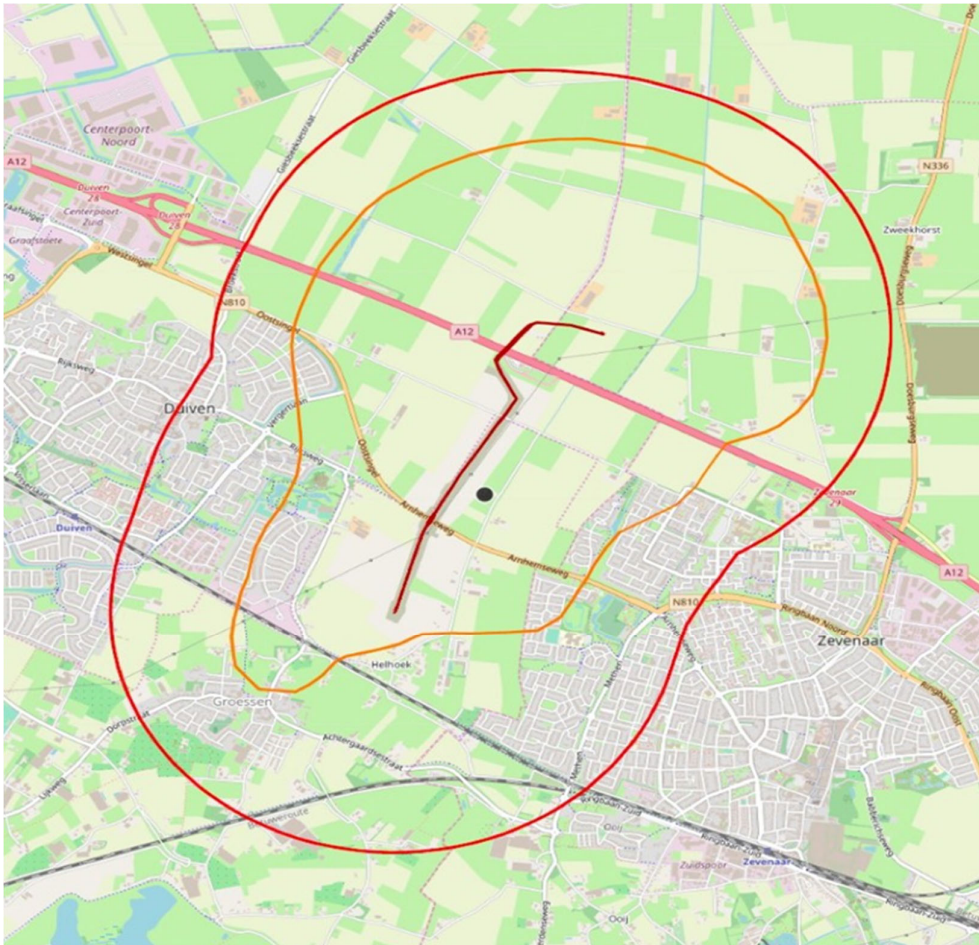
Opgemerkt wordt dat oorspronkelijk meer retourvelden gepland waren dan feitelijk aangebracht. Deze retourvelden zijn niet aangebracht omdat de effecten van de bemaling aantoonde dat de daling van grondwaterstanden niet zo groot bleek dan vooraf ingeschat. Op afbeelding 18 is de berekende -0,05 m contour (rood) weergegeven en de werkelijke -0,05 m contour (oranje) weergegeven ten opzichte van de Gemiddeld Laagste Grondwaterstand (GLG).

Afbeelding 18. Werkelijke 0,05 m verlagingsslijn (oranje) t.o.v. de berekende invloedssfeer (rood) op basis van de GLG tijdens aanleg van de gastransportleidingen.  
Ontleend aan eigen GIS-Data Gasunie.

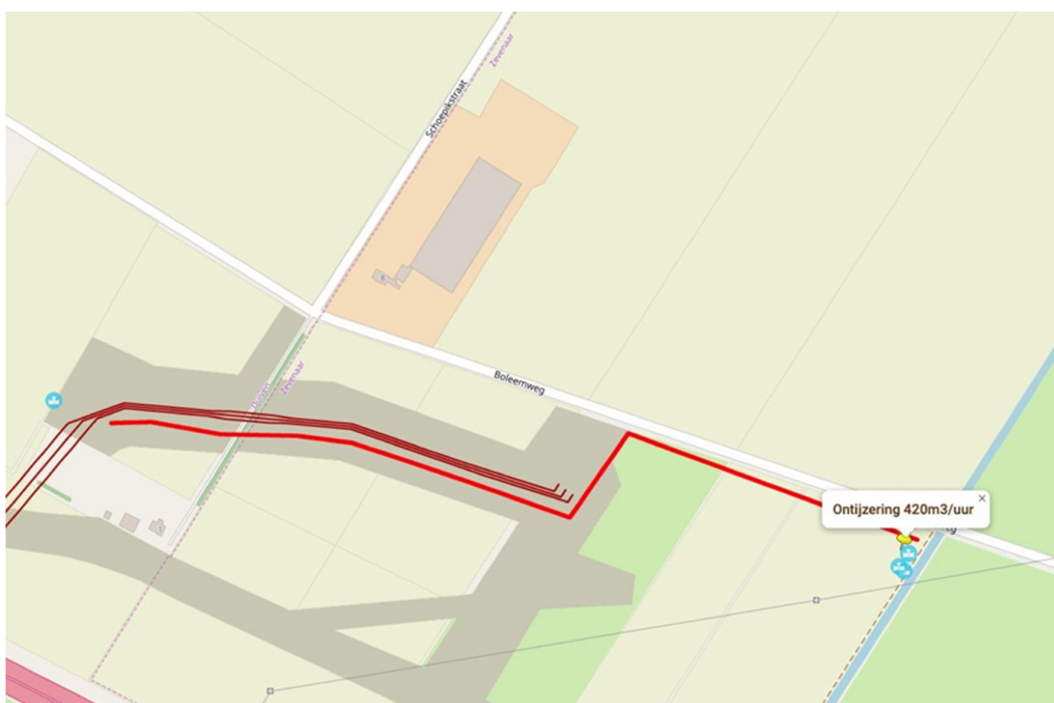
Afbeelding 20. Locatie zandfilterinstallatie noordzijde (Boleenweg), ontleend aan eigen registratiesysteem Gasunie.

Er zijn twee ontijzeringsinstallaties toegepast. Eén nabij het veldkantoor aan de Helstraat 15 en één ten noorden van de A12 (zie de afbeeldingen 19 en 20).

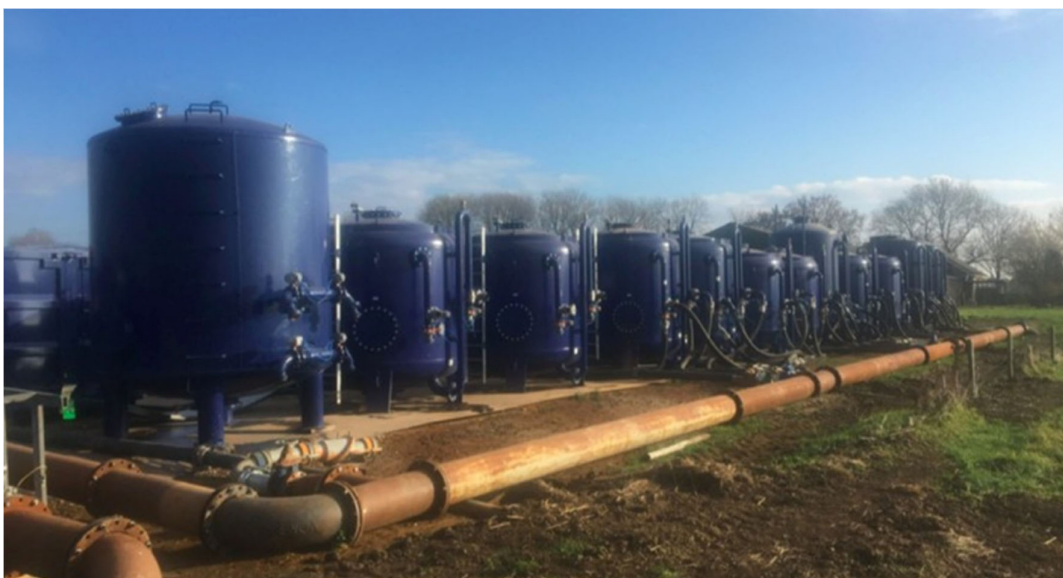
Afbeelding 21. Zandfilterinstallatie zuidzijde (Boleemweg) 750 m<sup>3</sup>/uur (eigen foto)

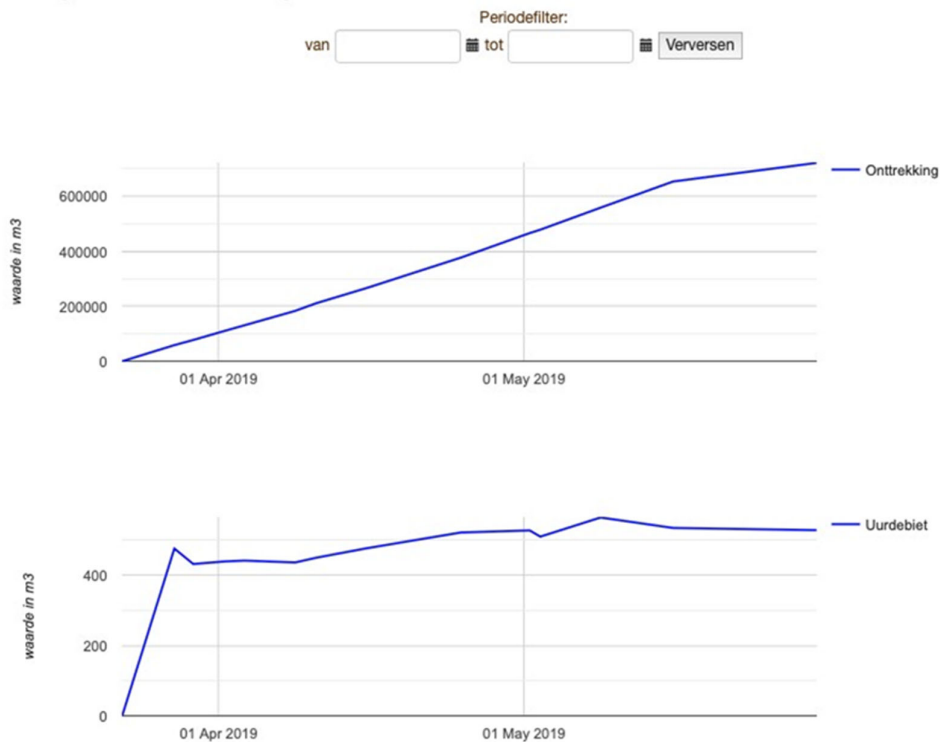
Afbeelding 23. Hoeveelheden fase 2, TIE-IN noordzijde A12., ontleend aan eigen registratiesysteem Gasunie.

Opvallend is dat er op deze locatie Fase 2 TIE-IN Noord meer onttrokken is dan vergund. Dit is tijdens de werkzaamheden besproken met het waterschap Rijn en IJssel. De verklaring is dat in eerste instantie per leiding een aparte put ontgraven zou worden, maar dit bleek technisch niet haalbaar. Er is gekozen om één grote werkput te maken waarin alle leidingen aangesloten konden worden. Dit hield echter wel een langere bemalingsduur in. In overleg met het waterschap is besloten de werkwijze te wijzigen met de afspraak dat de bemaling gestaakt moet worden zodra de grondwaterstanden onder de actiewaarde zouden komen. De grondwaterstanden zijn altijd binnen de afgesproken signaal- en actiewaarden gebleven.

Op de afbeeldingen 22 tot en met 25 zijn de geregistreerde metingen gepresenteerd. Hieruit wordt duidelijk wat per fase is onttrokken, geloosd en geretourneerd. In de vergunning wordt gevraagd te evalueren hoeveel grondwater per tracé onttrokken is. Omdat het bemalingswater -conform bemalingsplan- naar een centraal punt getransporteerd is en op aldaar werd gemeten, is het niet eenvoudig aan te geven hoeveel grondwater waar in het tracé is onttrokken.

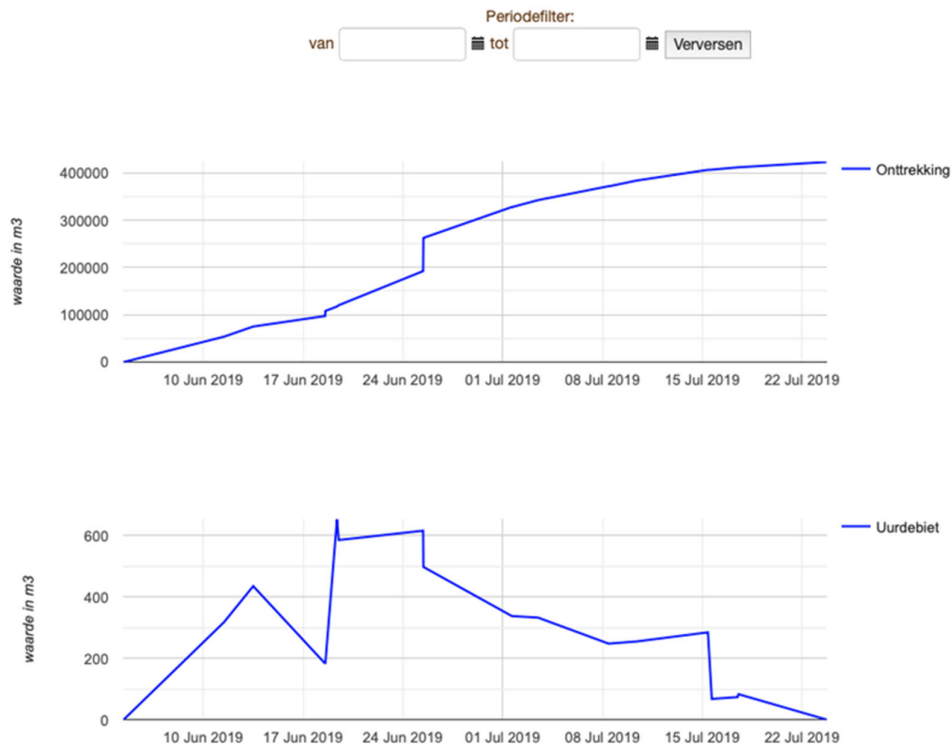
Afbeelding 25. Hoeveelheden fase 3, verwijderen gasleidingen en waterleiding, ontleend aan eigen registratiesysteem Gasunie.

Helaas zijn er geen gegevens bekend over de geïnfilterde hoeveelheden per infiltratieput, omdat niet bij elke infiltratieput een debietmeter is geplaatst. Op de afbeeldingen 22 tot en met 26 zijn de totale hoeveelheden per projectonderdeel weergegeven. Tevens toegevoegd hoeveel m<sup>3</sup>/uur van het totaal onttrokken is geloosd of geretourneerd.
