# Stadsdijken Zwolle

Ontwerpnota Techniek  
Ontwerploop 1 (VO)

1804499-01582

Werkpakket WP-02.06.01.05 - Integraal ontwerp VO

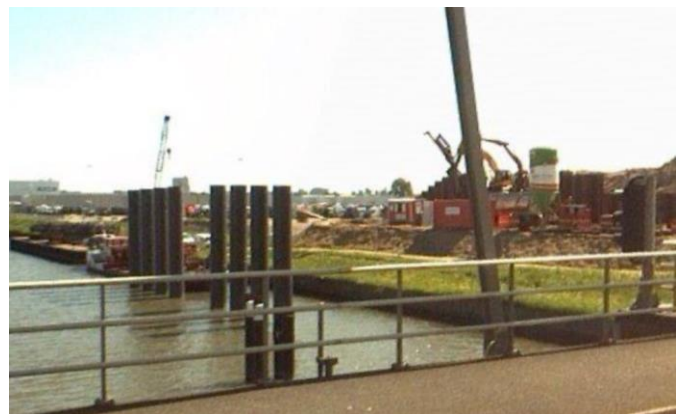
**Figuur 2-10 Dwarsprofiel ter plaatse van de Westenholtterallee (profiel 01, exclusief eventuele nieuwe damwand) en foto's aanleg brugpijlers**

In figuur 2-10 is het dwarsprofiel weergegeven van de dijkversterking ter plaatse van de brug Westenholterallee. Ter plaatste is bij de bouw van de brug een damwandconstructie aangebracht. In het DO wordt beoordeeld of vervanging van deze damwand noodzakelijk is.

Indien vervanging nodig is dan ligt de beoogde dijkversterking op voldoende afstand van het landhoofd om te kunnen stellen dat de bestaande fundering niet extra belast wordt. De bodem van het kanaal wordt gehandhaafd ten opzichte van de huidige situatie. De fundering van de tussenpijler wordt dus niet extra belast.

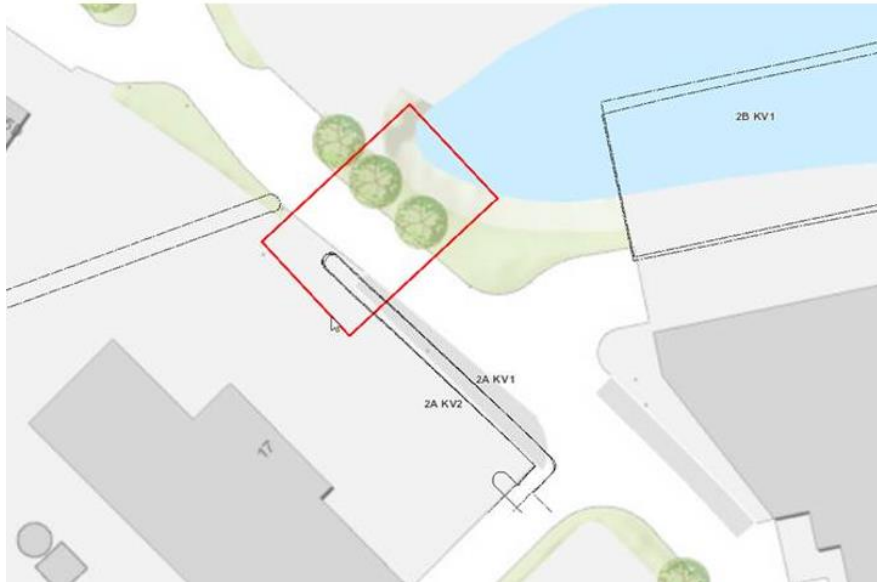
Figuur 4-6 Indicatieve ligging van het Frankhuizer zijl in het Balkengat

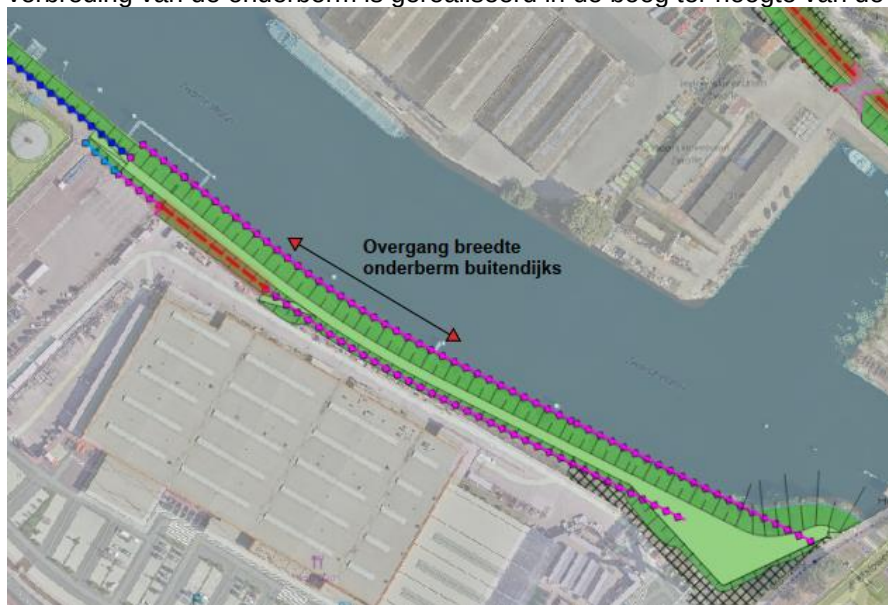
Figuur 7-3 Situering verloop onderbermbreedte

De dijkkruijnt sluit in een vloeiende lijn tussen 2C en 2D aan. Dit heeft tot gevolg dat de verspringing van de damwandlijn nieuw en bestaand wordt opgevangen in de breedte van de onderberm buitendijks. De verbreding van de onderberm is gerealiseerd in de boog ter hoogte van de beheertoerit, zie figuur 7-3.

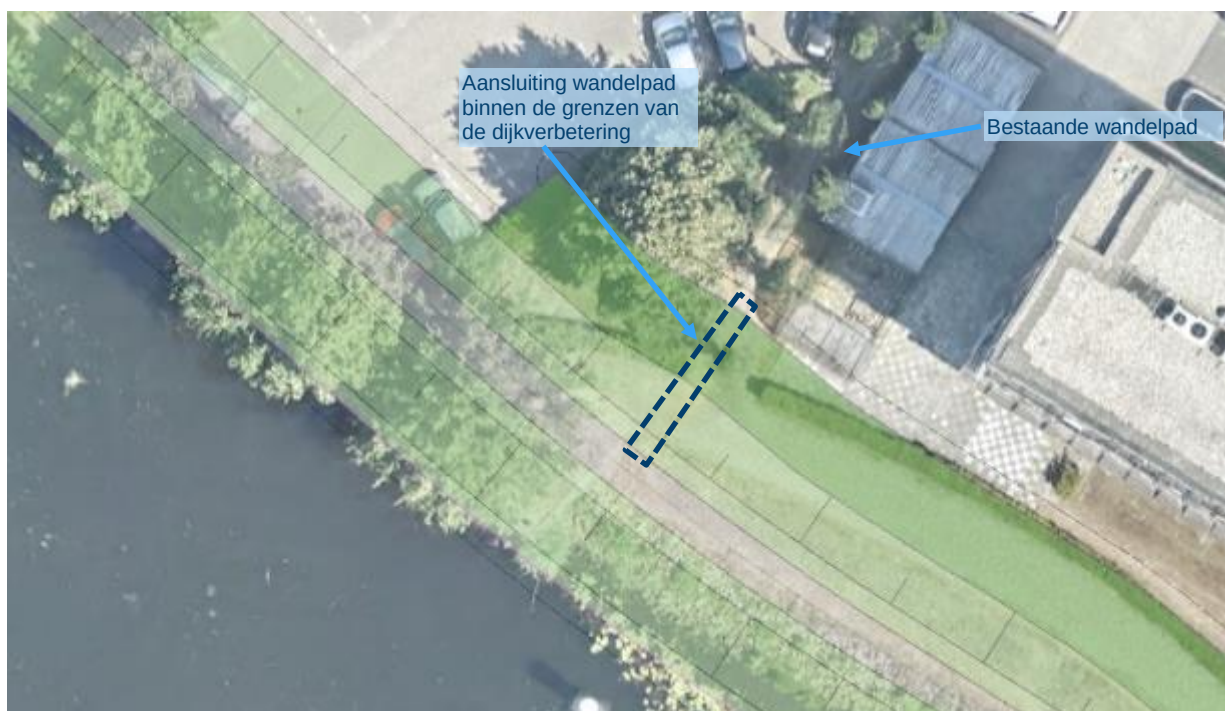
**Figuur 8-4 Verbinding wandelpaden Zwartewaterboulevard**

Voor de aansluiting van het bestaande voetpad tussen Dimence en de parkeerplaatsen met een helling is een groter ruimtebeslag nodig dan de dijkverbetering. De aansluiting is in het Ruimtelijke Ontwerp uitgewerkt binnen de grenzen van de dijkverbetering (toegang met traptreden). Het toepassen van een helling valt buiten de scope van de dijkverbetering. Bij definitieve invulling van deze meekoppelkansen vindt nadere uitwerking van deze aansluiting in overleg met de gemeente plaats in het DO.

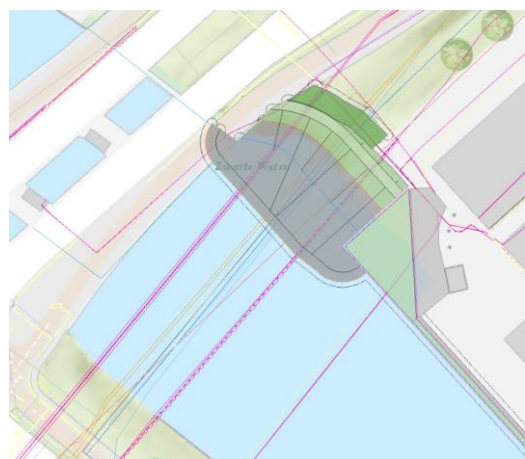
Kruisen van de damwand met de aanwezige kabels en leidingen wordt zoveel als mogelijk voorkomen. De kruisingen met de nieuwe damwand betreffen de dieper gelegen gestuurde boringen en kunnen in het ontwerp van de damwand worden ingepast (staffeling in de damwandconstructie).

**Figuur 9-3** Overzicht kruisende kabels en leidingen

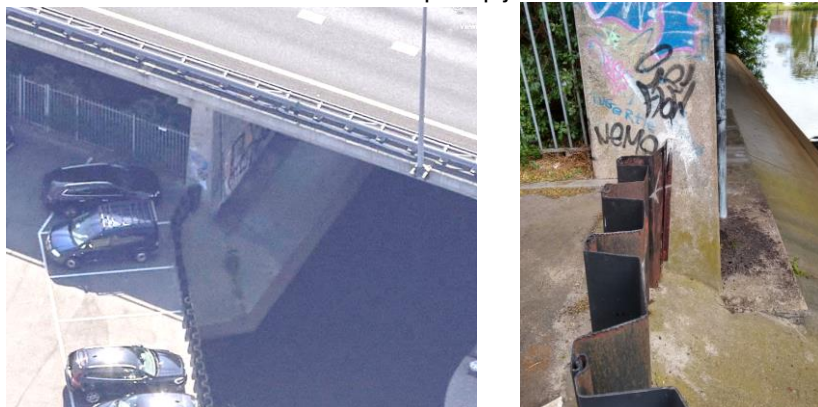
De bestaande damwand sluit aan op de pijler van de viaduct van de A28.

**Figuur 9-4** Overzicht bestaande aansluiting damwand op pijler viaduct A28

In de DO-fase zal de detaillering van de aansluiting van de damwanden op de bestaande constructie nader uitgewerkt worden.

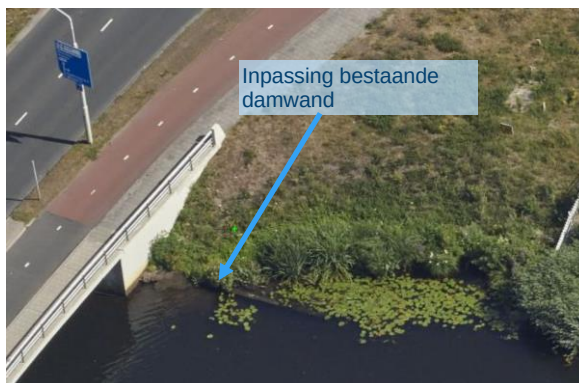
Met het 1:2 talud wordt het grondwerk compact gehouden en de werkzaamheden onder het landhoofd zo veel mogelijk beperkt.

In het DO wordt nader onderzocht of er aanvullend maatregelen noodzakelijk zijn voor het realiseren van het 1:2 talud. Tevens wordt onderzocht of de bestaande damwand haaks op het landhoofd goed ingepast kan worden.

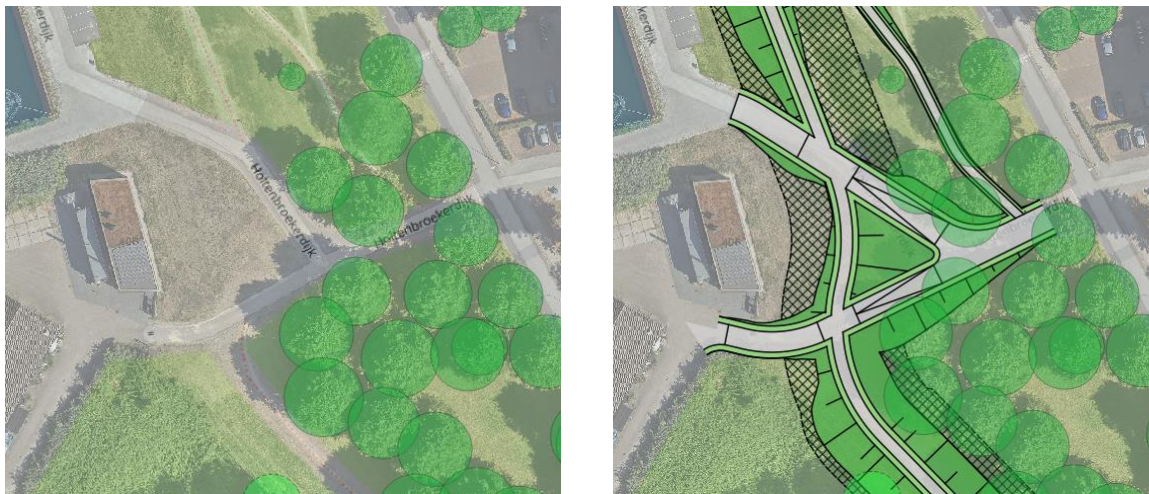
De ophoging boven de leidingen van het warmtenet is nihil zodat impact op de leidingkruising minimaal zijn. Omwille van toegankelijkheid is het voetpad naar de dijk verder naar het noorden aangesloten op de dijk, zo kan een helling van 4% worden bereikt. In de onderstaande figuren is de knoop in bestaande en nieuwe situatie weergegeven.

Figuur 11-4 Bestaande (l) en nieuwe (r) situatie bij Cogas en Prinses Margriethaven

De knoop rond de dijk, de buitendijkse terreinen, de aansluiting op de Klooienberglaan en de Prinses Margriethaven is zodanig heringericht dat de bestaande hellingen aan buitendijkse zijde niet of beperkt steiler worden door de hoogteopgave. De huidige topbogen worden niet verkleind.

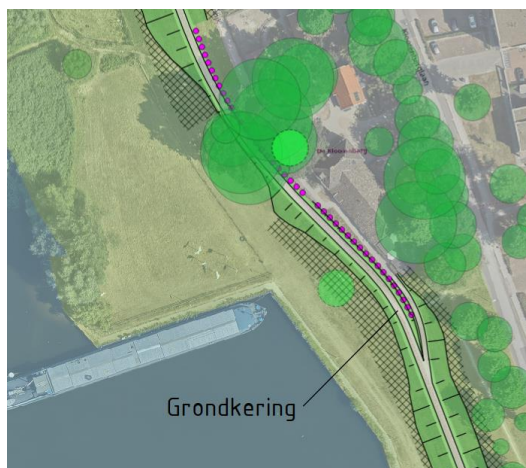
Waar de kelders geen invloed meer hebben op de lengte van de constructie maar vanwege hoogteverschillen nog wel een kerende voorziening nodig is een keerwand voorzien, zie figuur 12-4. De afmetingen en voorzieningen hiervoor worden in het DO nader uitgewerkt.

Figuur 12-4 Situering verticale constructie bij Klooienberg

De kerende voorzieningen langs de verbinding tussen dijk en wijkboerderij is voor een deel onderdeel van de waterkering en verantwoord in de nota Waterveiligheid. Dit betreft het deel langs de wijkboerderij waarbij de kelders onder de wijkboerderij maatgevend zijn voor de lengte van de verticale constructie.

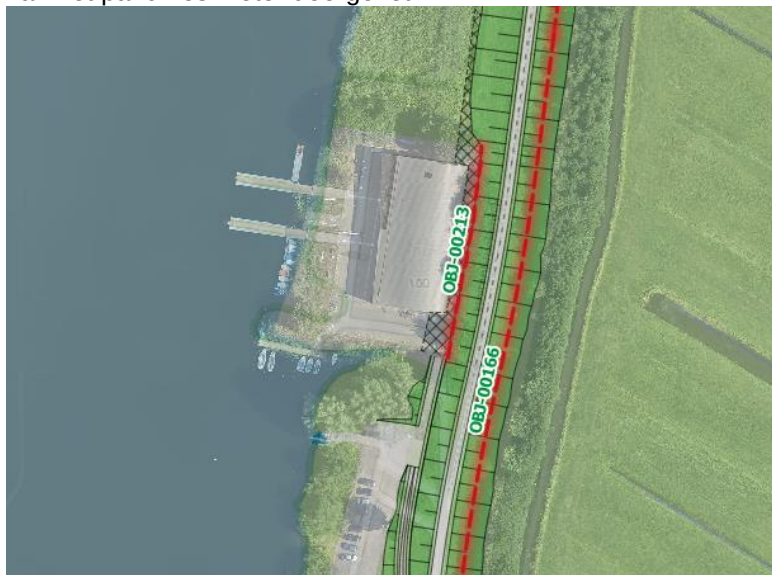
Het pand Holtenbroekerdijk 100 en de bijbehorende botenhuis veroorzaakt met de kelder mogelijk een ontgrondingsprofiel binnen de voet van de dijk. Als maatregel is een verticale constructie opgenomen, zie figuur 14-3 (OBJ-00213). Deze ligt circa 0,3m onder de buitenteen. Dit scherm is aan weerszijden van het pand zes meter doorgezet.

Figuur 14-3 Erosiemaatregelen Holtenbroekerdijk 100

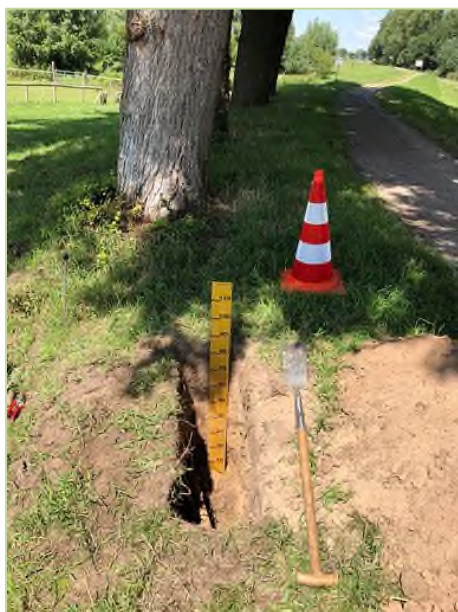
Overzicht van de profielsleuf.

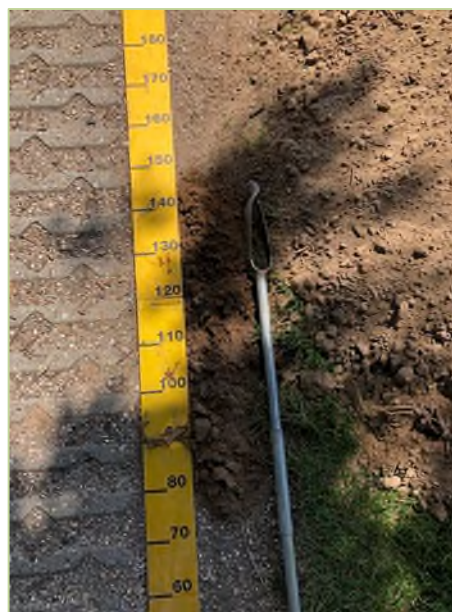
Resultaat van aanvullende profielboring

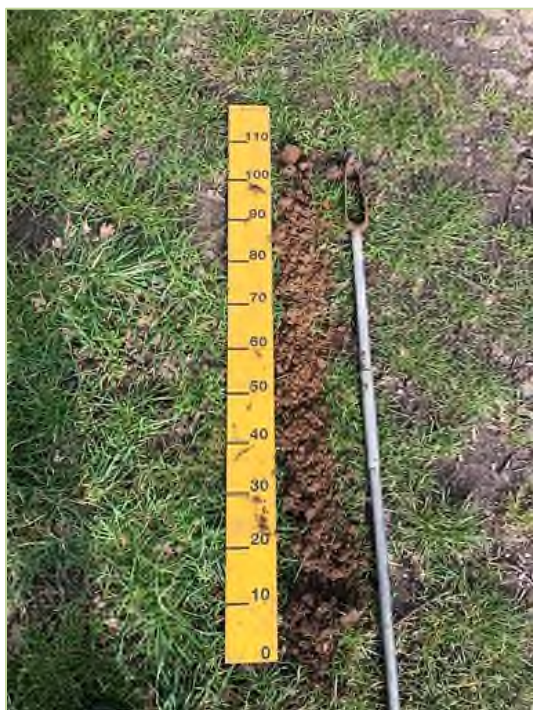
Resultaat van de profielboring.
