## Notitie

**Onderwerp**  
Legger Plashuis Noordse Dorpsweg -  
aanvullende damwandberekening L  
603 Bouwfase

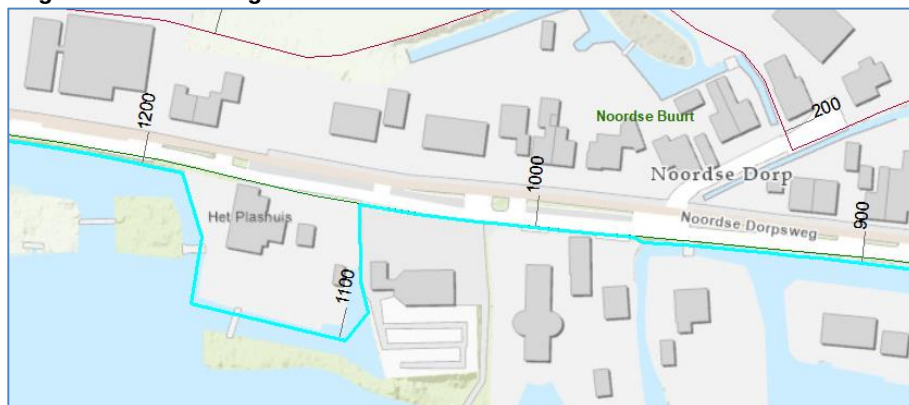
Figuur 2, verloop referentielijn nabij Plashuis
