# **Ontwerp projectplan waterwet GGOR maatregelen Gebiedsplan Raam - St. Hubert**

Ontwerp projectplan waterwet

's-Hertogenbosch, december 2020

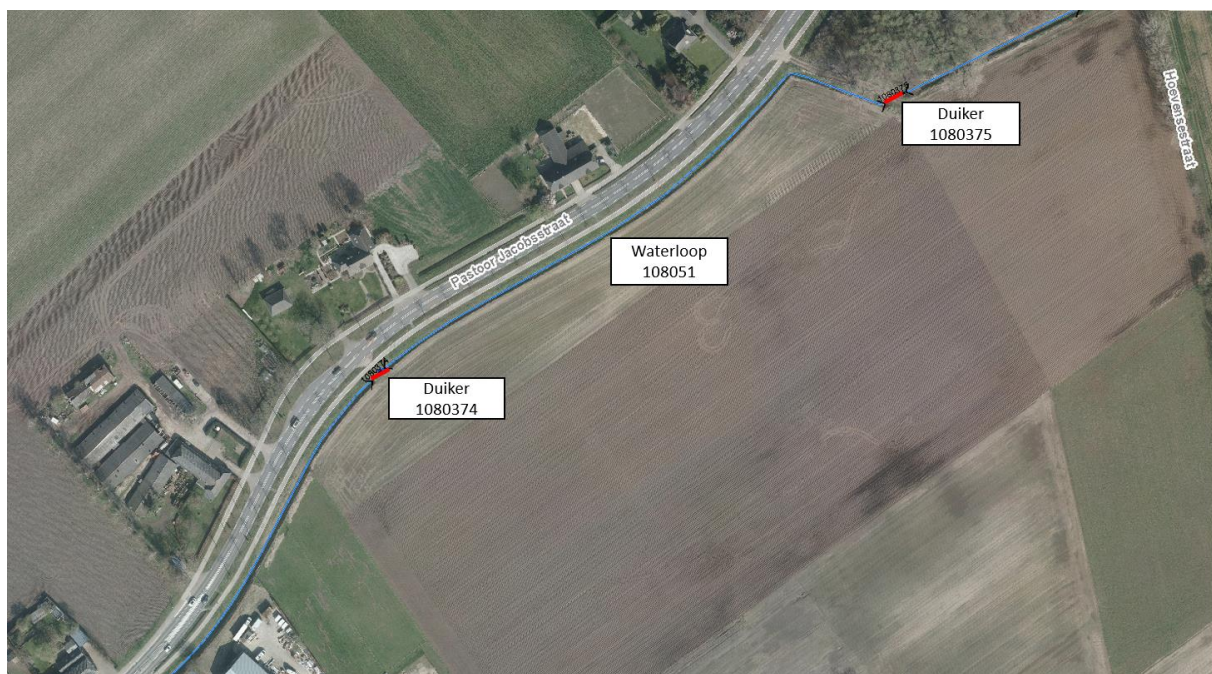
Op onderstaande kaart is zichtbaar dat waterloop 108051 parallel loopt aan de Pastoor Jacobsstraat te St. Hubert. In waterloop 108051, liggen de duikers 1080374 en 1080375.

Om de afvoercapaciteit van waterloop 108051 te vergroten moeten duikers 1080374 en 1080375 vergroot worden naar duikers met een diameter van 0,7m.
