**Projectnr: 14692**

**Project:** Onderbouwing constructieve opmerkingen veemarktstraat 33 te Breda  
(ref. Z2021-006770)

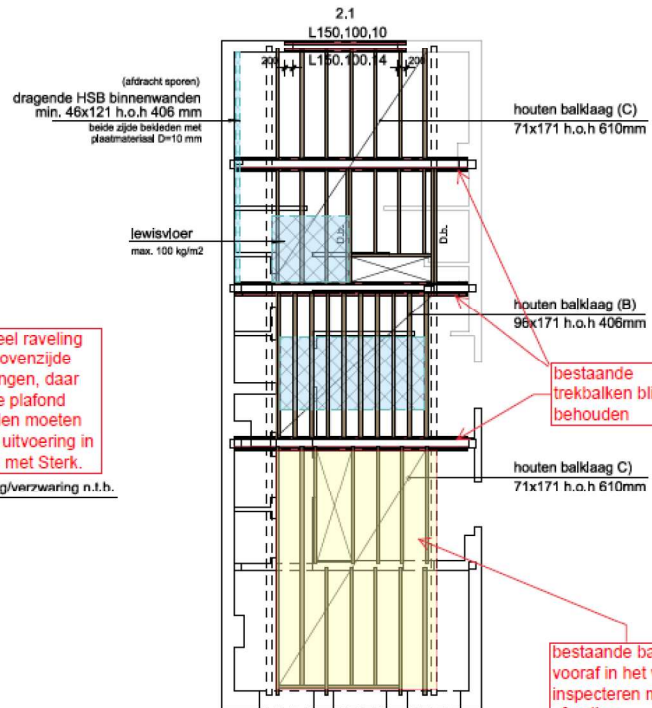
eventueel raveling  
langs bovenzijde  
aanbrengen, daar  
waar de plafond  
behouden moeten  
blijven, uitvoering in  
overleg met Sterk.

verstijving/verzwaring n.t.b.  
(D)

bestaande balklaag  
vooraf in het werk  
inspecteren min.  
afmeting  
71x171mm

- **Ravelingen worden langs bovenzijde vervaardigd daar waar de plafonds behouden meten blijven, tijdelijke ophanging van de ingezaagde balken kan ook met een "ophang" hulpconstructie aan de bovenzijden. Sterk Adviesbureau kan dit met de uitvoerende partij opnemen.**

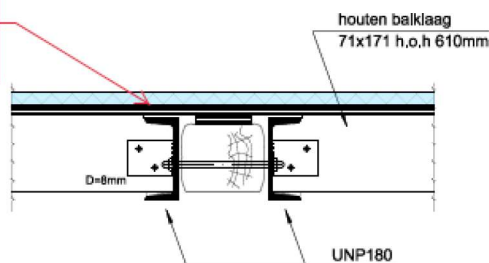
## 3e Verdiepingsvloer

D.b. = 2x 71x171 mm gekoppeld  
d.m.v. draadeinden M12 h.o.h. 600mm  
in passende gaten

Betreft trekbal ter  
hoogte van 3e  
verd. geheel  
reversibel  
aanbrengen

rib over vloerdelen,  
in nader overleg.

- **Bestaande trek balken blijven behouden, de nieuwe constructie komt los van het spant, constructie wordt reversibel uitgevoerd.**
- **Balklaag aan de voorgevel zou behouden kunnen blijven mits voldoet aan de gestelde afmetingen, dit dient men nader te onderzoeken.**
