## **Breda Landgoed De Klokkenberg**

Mitigatieplan vleermuizen, huismus en de gierzwaluw

### **DEFINITIEF (update 2021)**

J. van Suijlekom, 1 oktober 2021

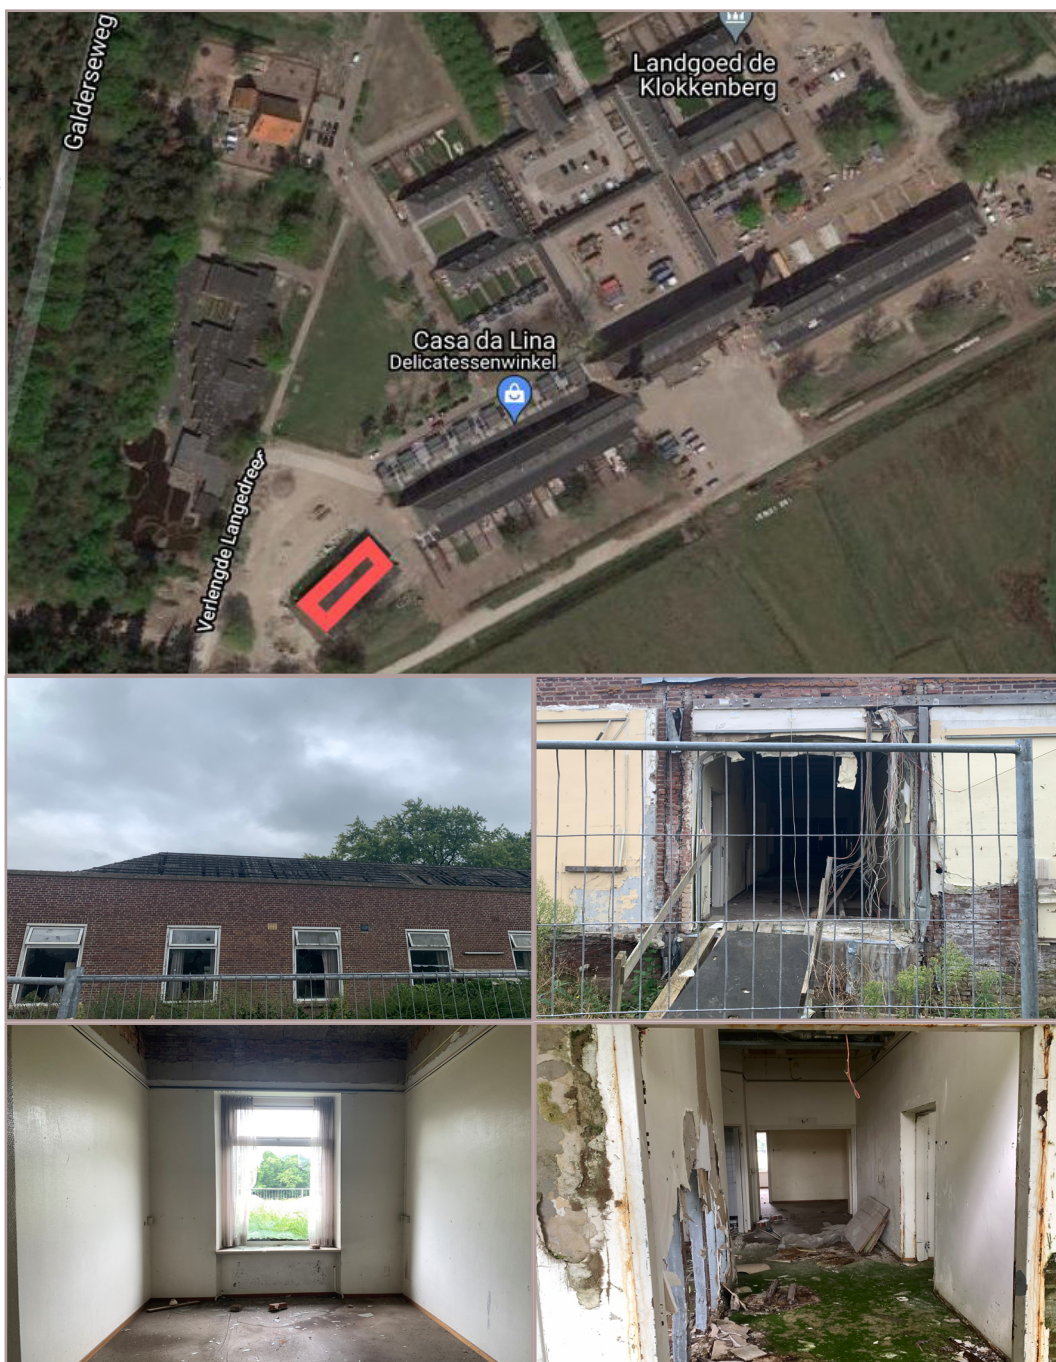
Figuur 1  
Weergave te slopen  
bijgebouw in rood.  
Onder: Impressie  
van het te slopen  
gebouw.  
Foto's: Buro Maerlant  
24-09-2021.

Landgoed De Klokkenberg is op basis van onderhavig mitigatieplan vanaf 2017 ontwikkeld. Op dit moment is men voornemens op korte termijn een restant van een bijgebouw te slopen aan de zijde van de Vrouwenvleugel voor de realisatie van Klasse Paviljoens (figuur 1).

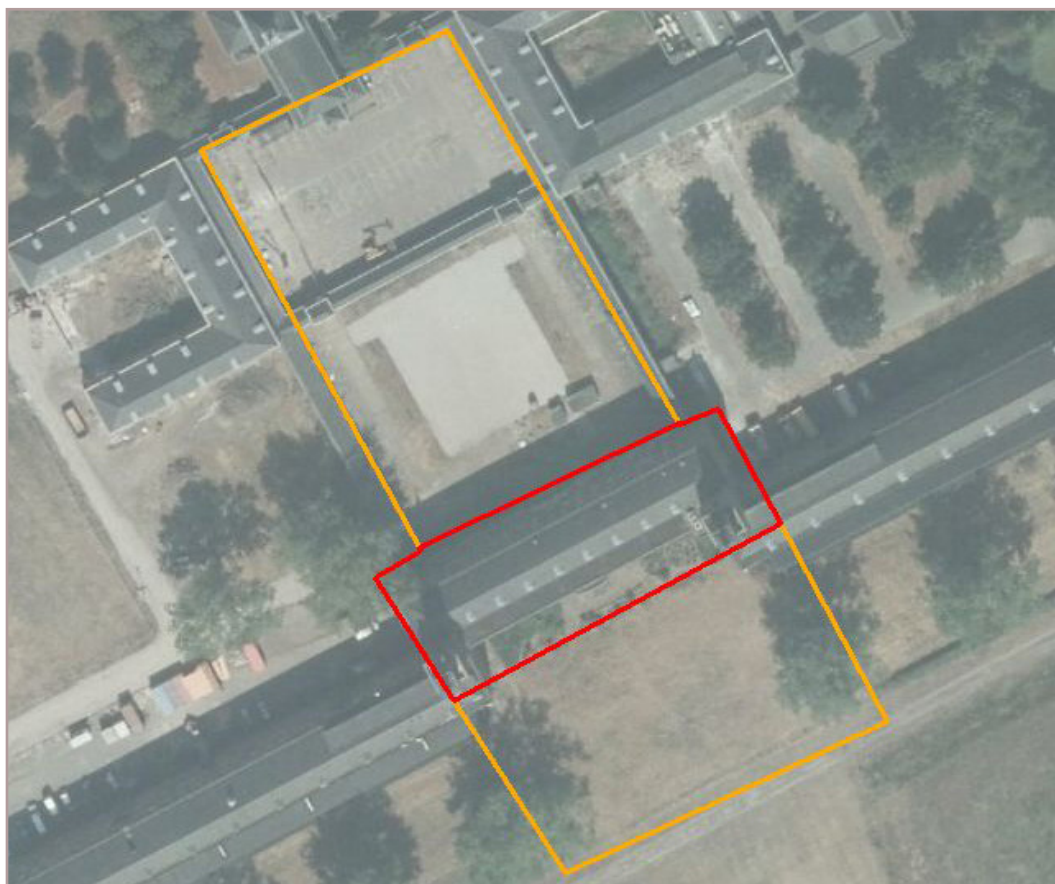
Figuur 2  
Globale weergave werkgrenzen fase 3 in kleur. Rood= locatie van de primaire ingrepen aan het hoofgebouw.

Aan de hand van onderhavig mitigatieplan (2017) wordt het Landgoed De Klokkenberg in verschillende fases ontwikkeld. Reeds in 2018 is seizoensbreed soortgericht onderzoek uitgevoerd in het gehele plangebied (*Buro Maerlant, rapportage nader onderzoek broedvogels en vleermuizen, oktober 2018*). In het plangebied zijn verblijfplaatsen van vleermuizen aangetroffen. De huismus en de gierzwaluw komen vooralsnog niet in het plangebied zelf voor. Men is voornemens in het eerste kwartaal van 2020 te starten met de realisatie van fase 3 waarvoor een omgevingsvergunning wordt aangevraagd. De voor dit plan relevante ingrepen betreffen de realisatie van woningen (20 stuks), vernieuwing van het dak en sloop van een recente niet authentieke opbouw. Deze ingrepen vinden plaats aan en in het hoofgebouw, weergegeven in rood (figuur 2).

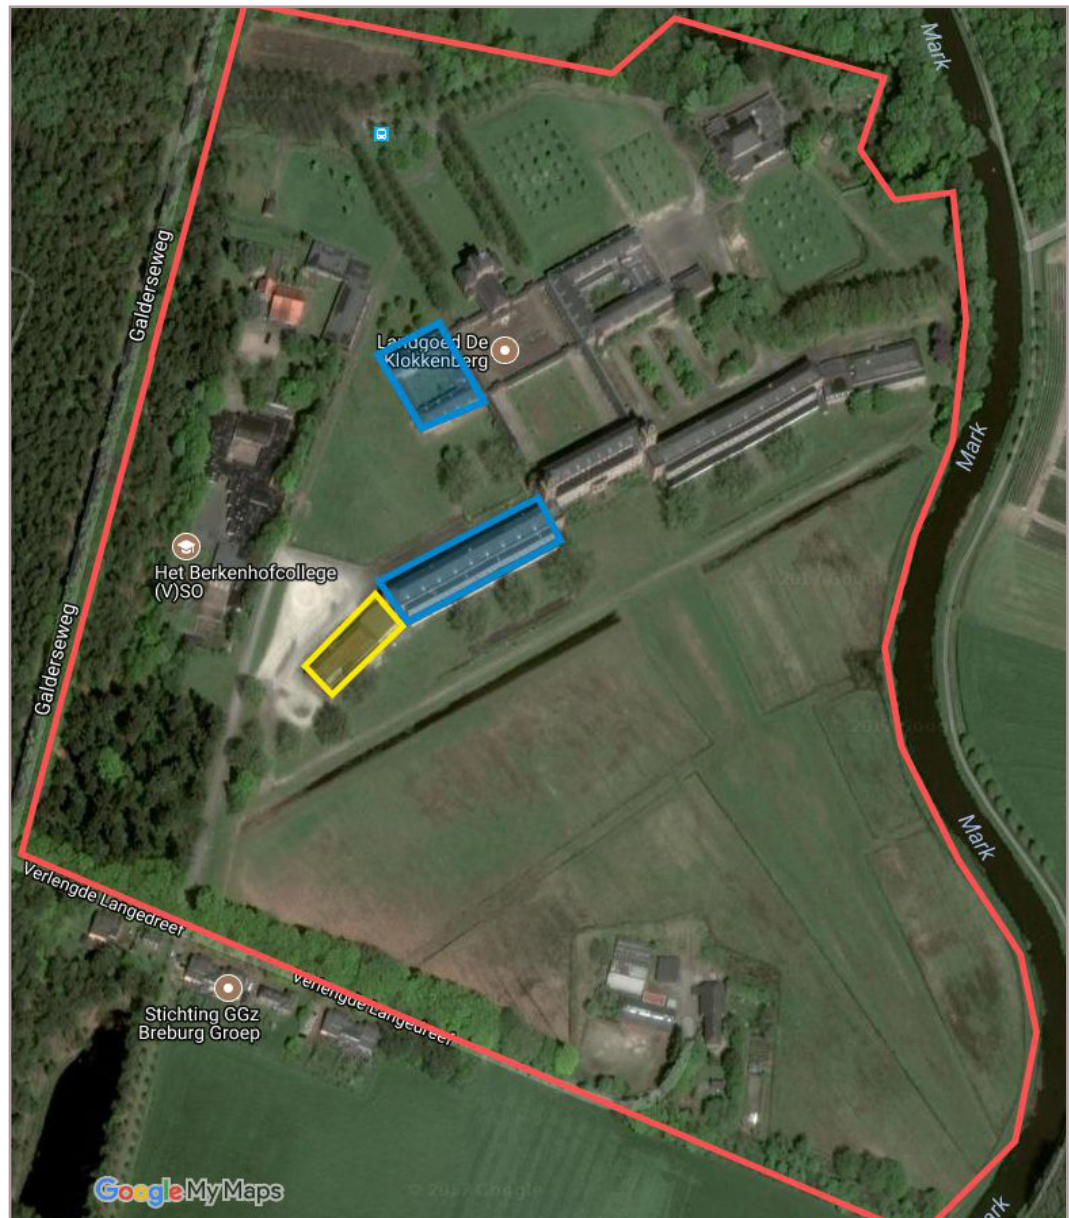
Figuur 3  
Globale begrenzing van het plangebied Landgoed De Klokkenberg (rood) met daarbinnen weergegeven het te renoveren Zusterhuis en de Vrouwenvleugel (blauw) en de te slopen aanbouw (geel).

Landgoed De Klokkenberg B.V. is voornemens Landgoed De Klokkenberg in een aantal fasen te ontwikkelen naar wonen. Onderdeel hiervan is de renovatie van het Zusterhuis en de Vrouwenvleugel en de inpandige realisatie van woningen, waarbij tevens een meer recente aanbouw wordt gesloopt (figuur 3). Hiervoor wordt een omgevingsvergunning aangevraagd.

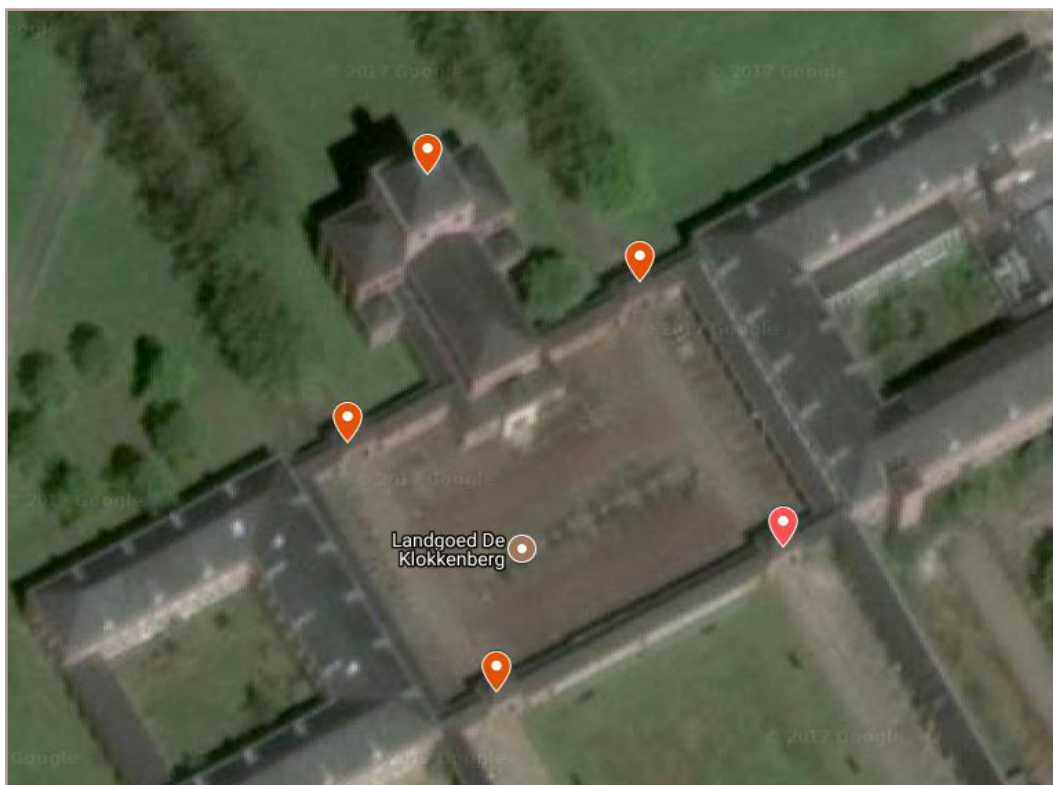
Voor vleermuizen wordt de spouwmuur op vijf locaties, zoals weergegeven op onderstaande figuur (figuur 4), toegankelijk gemaakt voor vleermuizen door stootvoegen open te hakken. Bij de kapel op grotere (maximale) hoogte aan alle zijden minimaal op 10 plekken gaten aangebracht. Bij de koepels aan de noordwestzijde en de zuidoostzijde op een hoogte van minimaal 4 meter op 5 plekken per gevel.

Figuur 4  
Locaties aan te brengen openingen in de gevels voor vleermuizen.

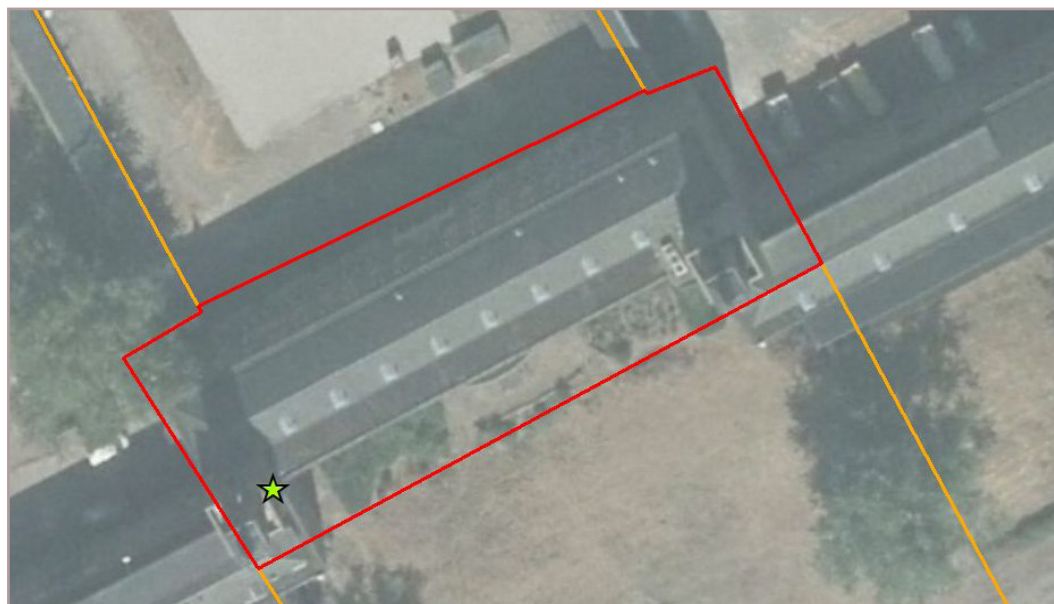
In het hoofdgebouw is aan de oostzijde van de westelijke toren op grotere hoogte een klein zomerverblijf aangetroffen van de gewone dwergvleermuis (zie figuur 5). De werkzaamheden

Figuur 5  
Locatie aangetroffen verblijfplaats gewone dwergvleermuis.

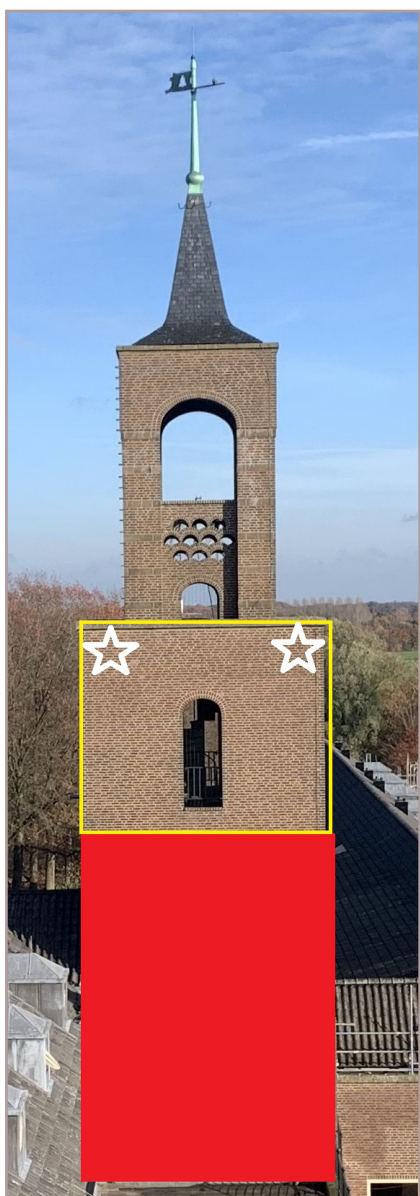
Figuur 6

De torens, bredere gedeelten, worden betrokken bij de woningen en dient de spouw te worden geïsoleerd. Om de verblijfplaats te kunnen behouden is er op advies van Buro Maerlant voor gekozen de spouw slechts voor de onderste helft te isoleren en de bovenste helft niet te vullen met korrels. Hier vindt isolatie aan de binnenzijde plaats. Ter verbetering van de mogelijkheden voor vleermuizen worden bij beide torens aan de bovenzijde (alle richtingen, 4 plekken per toren) openingen aangebracht voor vleermuizen in de muur door open stootvoegen aan te brengen. Zie figuur 6 op de volgende pagina ter verduidelijking. Deze openingen worden op vergelijkbare wijze aangebracht zoals reeds is uitgevoerd op de binnenplaats.

Maatregelen gewone dwergvleermuis beide torens.
