# Duurzaam Bodembeheer Chemelot

**Bijlagenrapport (Tekeningen en Mastertabel monitoring en meetnetten DBC, A3 formaat)  
DSM Industriegrond B.V. en Site grond B.V.**

15 november 2021

Dit bijlagenrapport maakt integraal onderdeel uit van het rapport Duurzaam Bodembeheer Chemelot (Arcadis, 15 november 2021, D10041769).

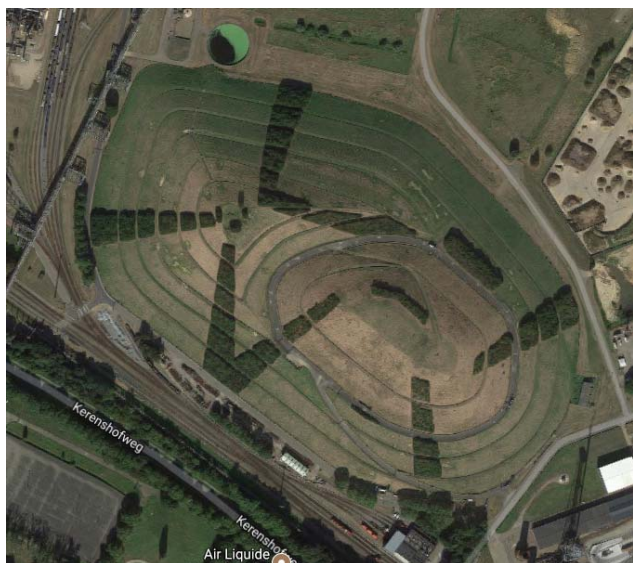
*Figuur 1-1: Luchtfoto Mauritsdeponie 2017*

De Mauritsdeponie bestaat uit Deponie 1, Deponie 2 en de Zone B-berg. Deponie 2 is gerealiseerd op het bovenvlak van Deponie 1. Hierdoor zijn van Deponie 1 alleen de taluds zichtbaar. De Zone B-berg ligt tegen de taluds van Deponie 1 aan. De Mauritsdeponie heeft daardoor twee toppen; de top van Deponie 2 en de top van de Zone B-berg. Deze opbouw van de Mauritsdeponie is in de hierna volgende figuren: figuur 1 (boven aanzicht luchtfoto) en in figuur 2 (schematische weergave bovenaanzicht) weergegeven.

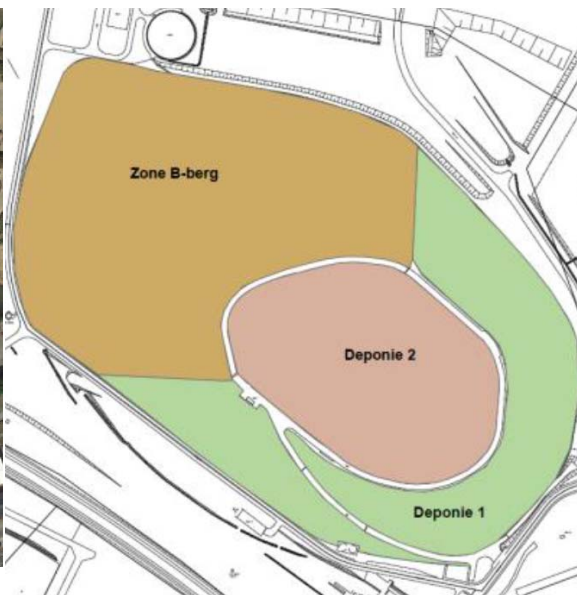
*Figuur 1-2: Schematisch bovenaanzicht Mauritsdeponie*

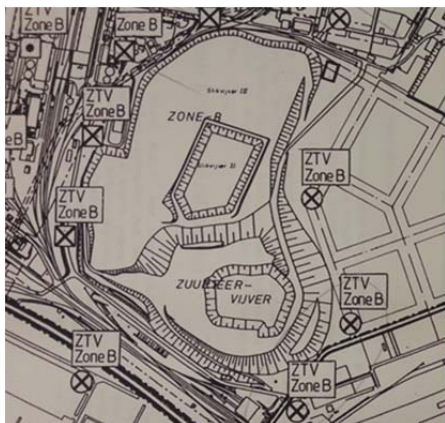
Figuur 2-1: Situatie voor opbouw Deponie 1

De Mauritsdeponie is gelegen op het voormalige Zone-B terrein (benaming van een voormalige mijnbouwlocatie van DSM) op de Chemelot site te Geleen. Op het Zone-B-terrein waren voorheen een mijnsteenbergt, slikvijvers en een zuurteervijver gelegen. Onderstaande tekening geeft de situatie weer vóór de opbouw van Deponie 1. Aan de noordzijde van de huidige deponie lagen de slikvijvers en onder de huidige Deponie 1 ligt de voormalige zuurteervijver. Het Zone-B terrein is tijdens de sanering van de mijnsteenbergt gesaneerd. Hieruit is de huidige Zone-B berg (berg) ontstaan die aan de westzijde van de zuurteervijver is ontwikkeld.

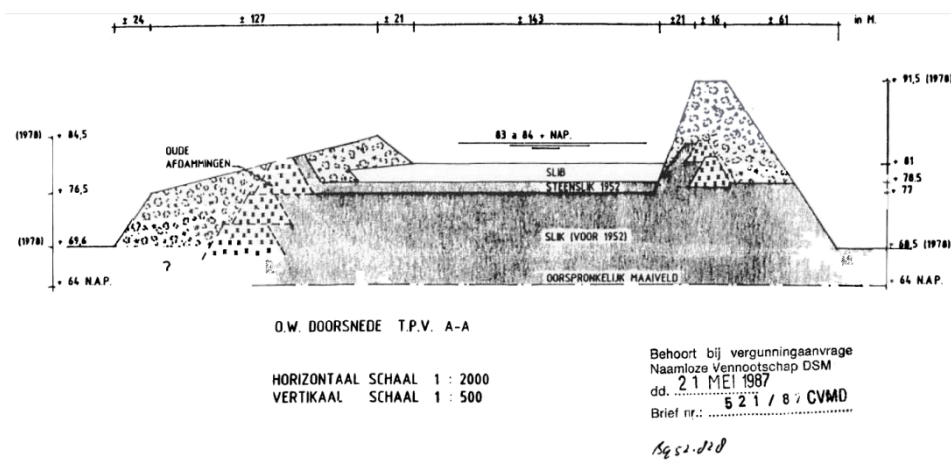
Figuur 2-2: Oost-west doorsnede t.b.v. de Wm-vergunningaanvraag 1987

Onderstaand figuur 2-2 toont een doorsnede ter plaatse van de zuurteervijver (situatie in ca. 1987) waarvan de locatie samenvalt met die van de huidige Mauritsdeponie.

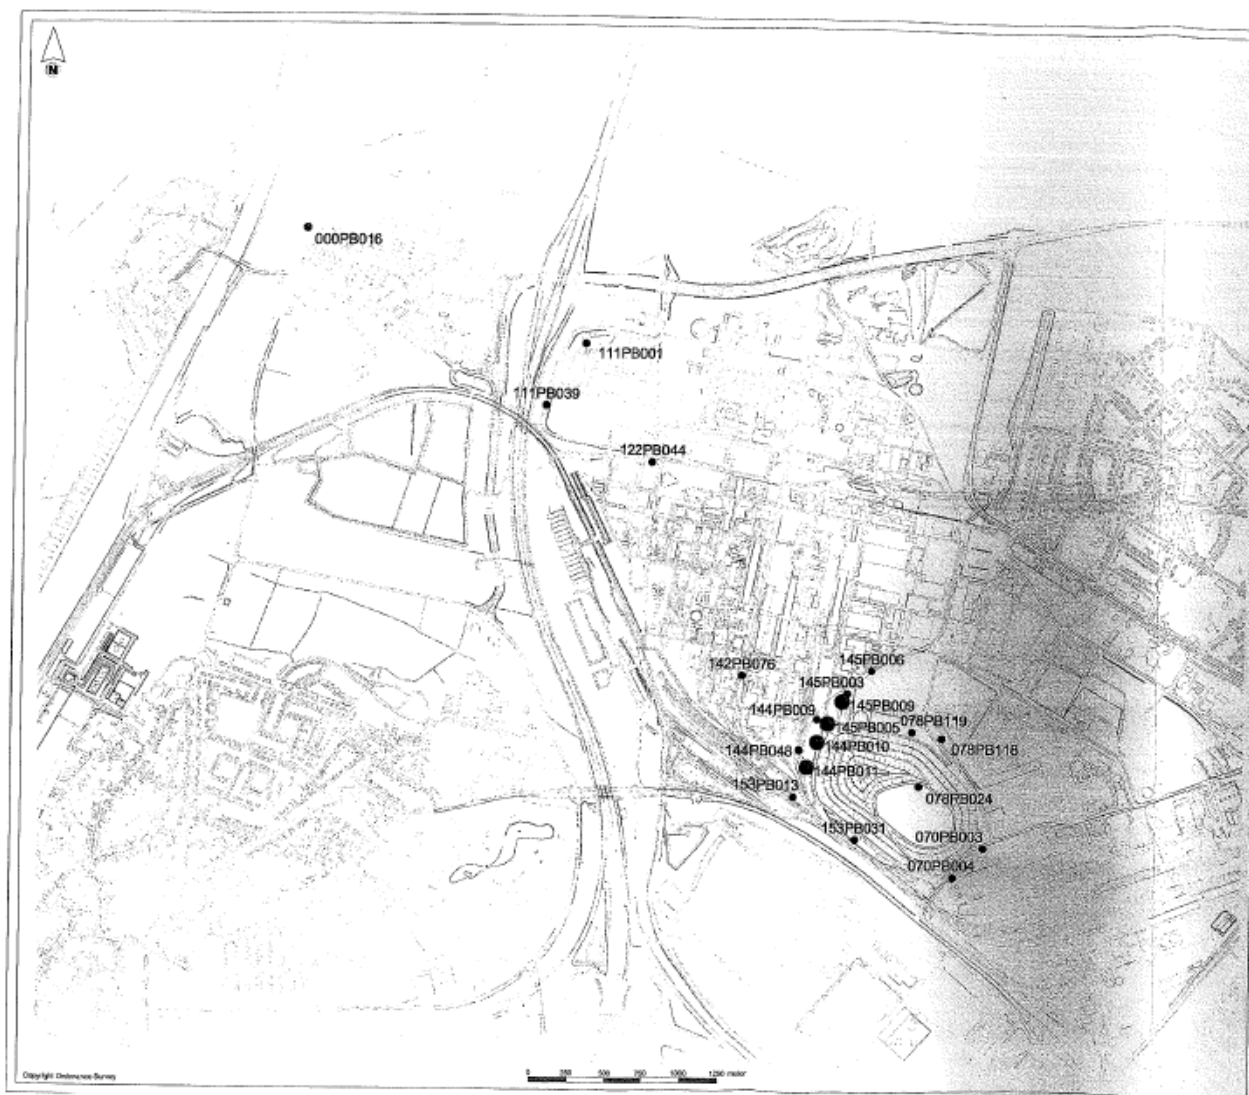
Figuur 3-1: Locatie onttrekkingsbronnen van het geohydrologisch scherm en peilbuizen

### ***Aantal en locatie onttrekkingsbronnen en peilbuizen (figuur 3-1)***

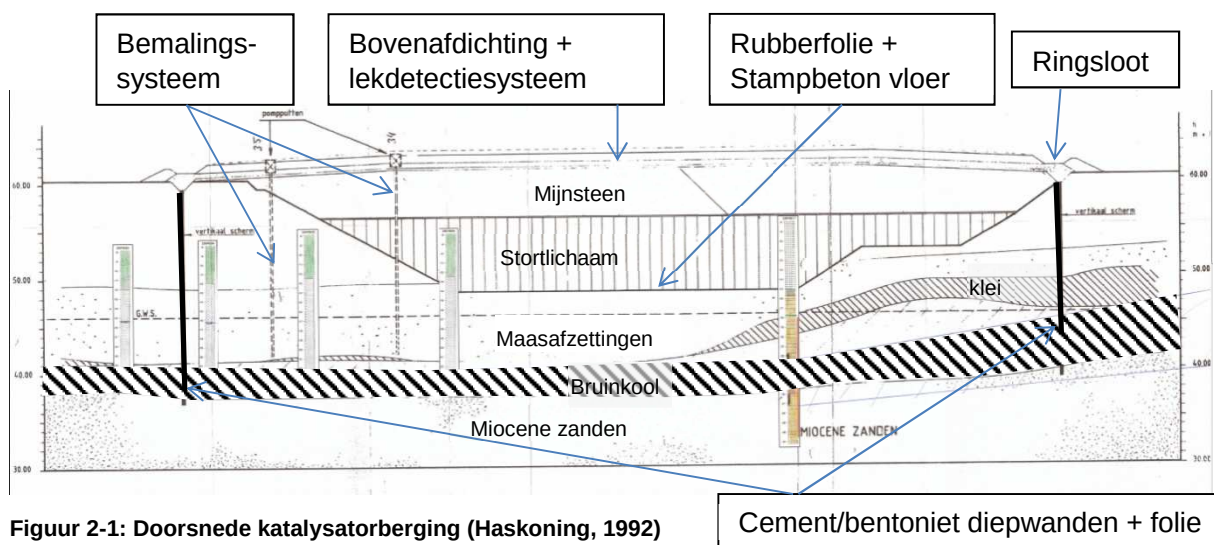
Figuur 2-1: Doorsnede katalysatorberging (Haskoning, 1992)

In de Milieueffectrapportage wordt vermeld dat de hoogst gemeten grondwaterstand (dus tot en met 1991) onder de voormalige bezinkvijver in de Maasafzettingen meer dan 0,7 meter beneden de onderkant van het stortlichaam ligt (zie figuur 2.1). Sinds 1991 zijn de grondwaterstanden lager. Het stortlichaam ligt dus in zijn geheel boven de grondwaterstand, wat gunstig is met betrekking tot eventuele lekkage uit het stortlichaam.

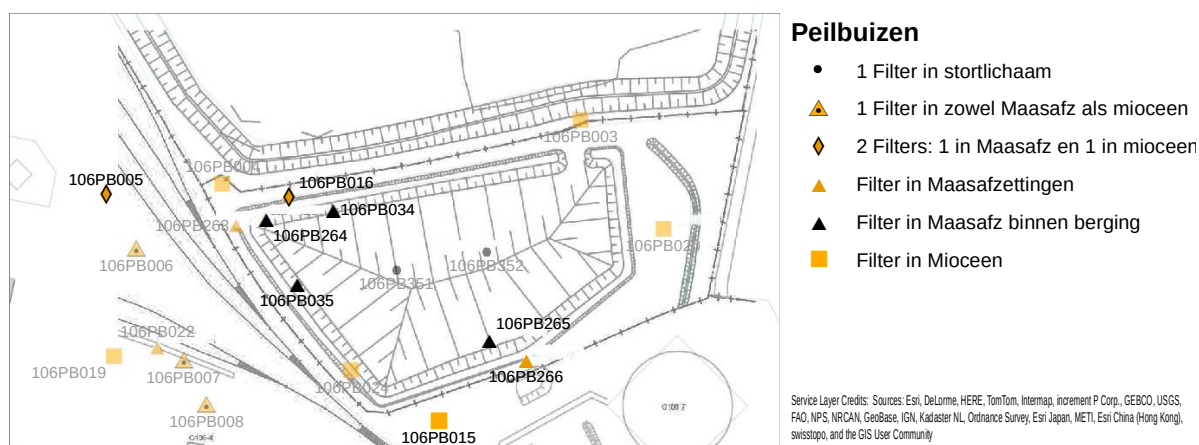
Figuur 3-1 Maandelijks uit te lezen peilbuizen (vetgedrukt)

De toevoeging (f1) staat voor filter 1, (f2) staat voor filter 2. Indien geen filter aangegeven is beschikt de peilbuis maar over 1 filter. De filterindeling is conform Bosanis (database met o.a. de peilbuizen van de Chemelot site). De maandelijks uit te lezen peilbuizen zijn in onderstaande figuur 3.1 vetgedrukt weergegeven.

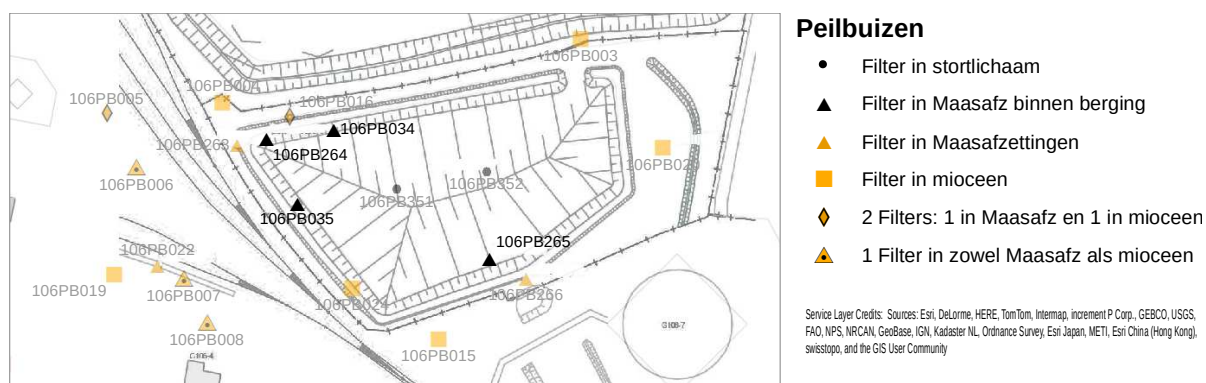
**Figuur 6-1 Peilbuizen met filter in de Maasafzettingen binnen de katalysatorberging (vetgedrukt)**

De peilbuizen zijn in figuur 6.1 vetgedrukt weergegeven.

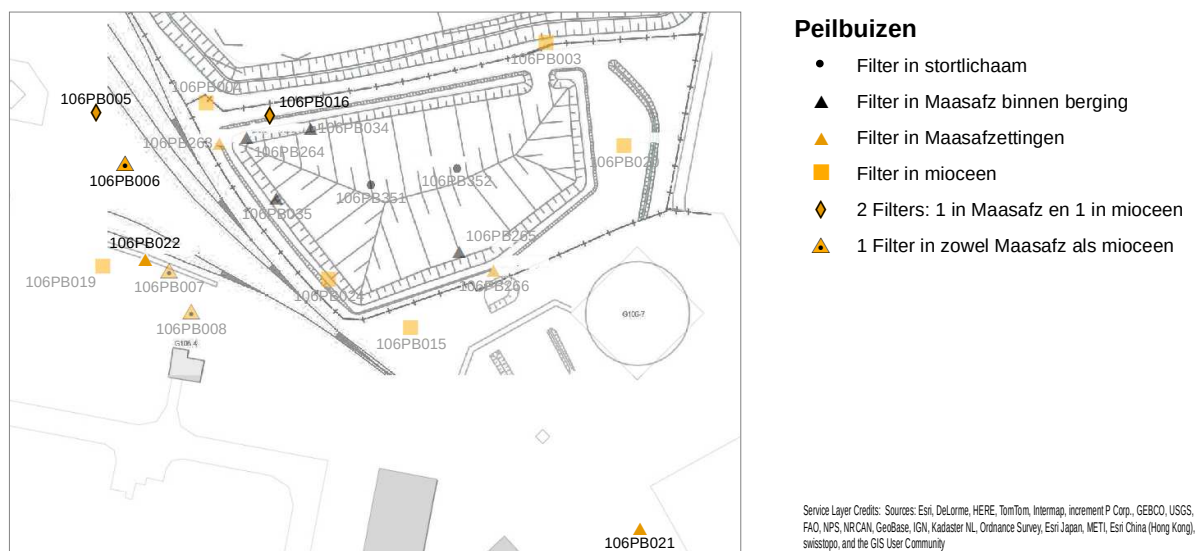
**Figuur 6-2 Peilbuizen geselecteerd voor monitoring Maasafzettingen buiten katalysatorberging (vetgedrukt)**

De peilbuizen zijn in figuur 6.2 vetgedrukt weergegeven.

Peilbuis 106PB021 is de referentiebuis en wordt elk kwartaal bemonsterd en geanalyseerd op de aan het begin van dit hoofdstuk opgesomde stoffen. De overige 4 peilbuizen, direct benedenstrooms van de katalysatorberging, worden elk 2x per jaar bemonsterd en onderzocht op de aan het begin van dit hoofdstuk opgesomde stoffen.

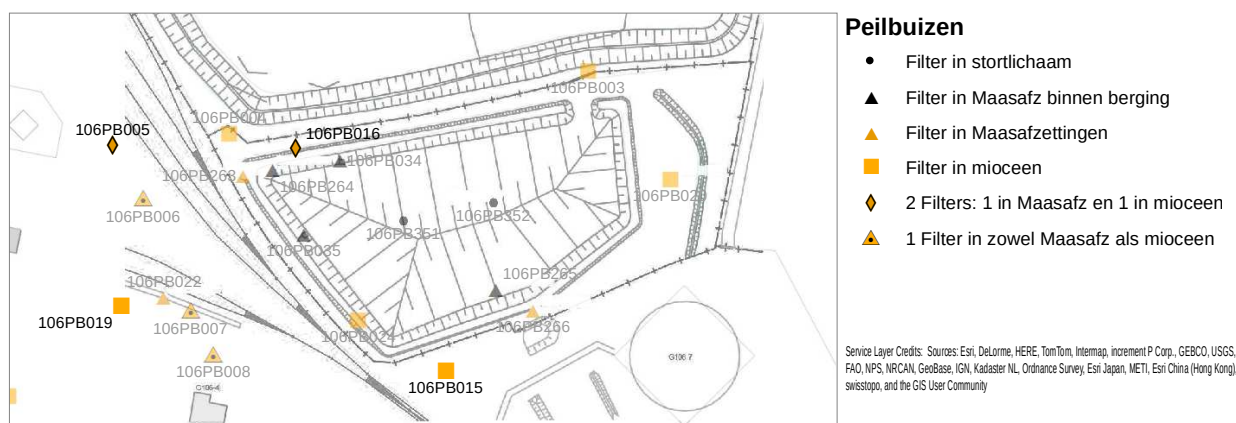
**Figuur 6-3 Peilbuizen geselecteerd voor monitoring miocene zanden in directe omgeving katalysatorberging (vetgedrukt)**

De peilbuizen, met uitzondering van de eerste drie, die op grotere afstand van de katalysatorberging liggen, zijn in figuur 6.3 vetgedrukt weergegeven. Voor de ligging van de eerste drie peilbuizen (105PB009, 000PB037 en 105PB008) wordt verwezen naar bijlage 1.

De referentiebuis is peilbuis 106PB015 (f2) en wordt elk kwartaal bemonsterd op de voorgestelde parameters. De overige peilbuizen worden 2 keer per jaar bemonsterd en onderzocht op de aan het begin van dit hoofdstuk opgesomde stoffen.
