# Herstel kademuur Ossenzijl

M.e.r.-beoordeling

Provincie Overijssel

28 juni 2022

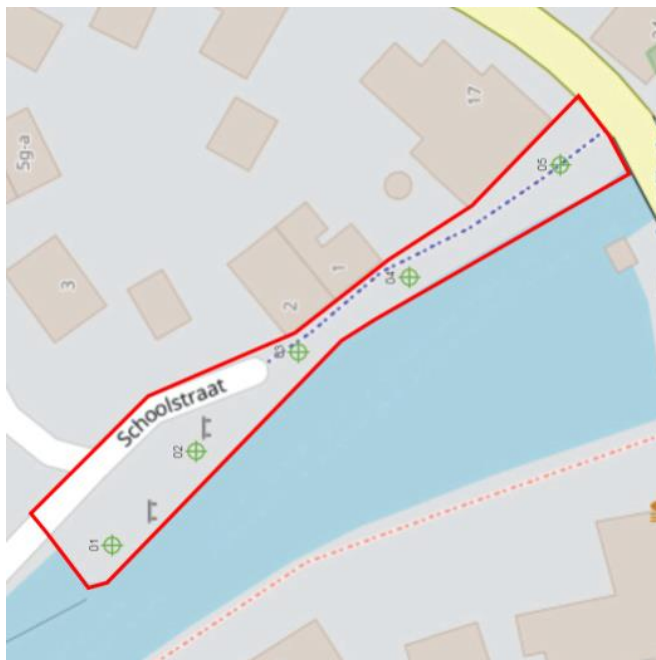
Afbeelding 2.4 Onderzoeksgebied met betrekking tot milieu hygiënisch onderzoek

- het vaststellen van de milieuhygiënische kwaliteit van de grond;
- het bepalen van de (eventuele) hergebruiksmogelijkheden van de vrijkomende grond;
- vaststellen van de veiligheidsklasse.
