# **VOORONDERZOEK**

**conform NEN 5725**

**Steutenweg 85, Nederweert-Eind**

**Type onderzoek : Vooronderzoek conform NEN 5725**

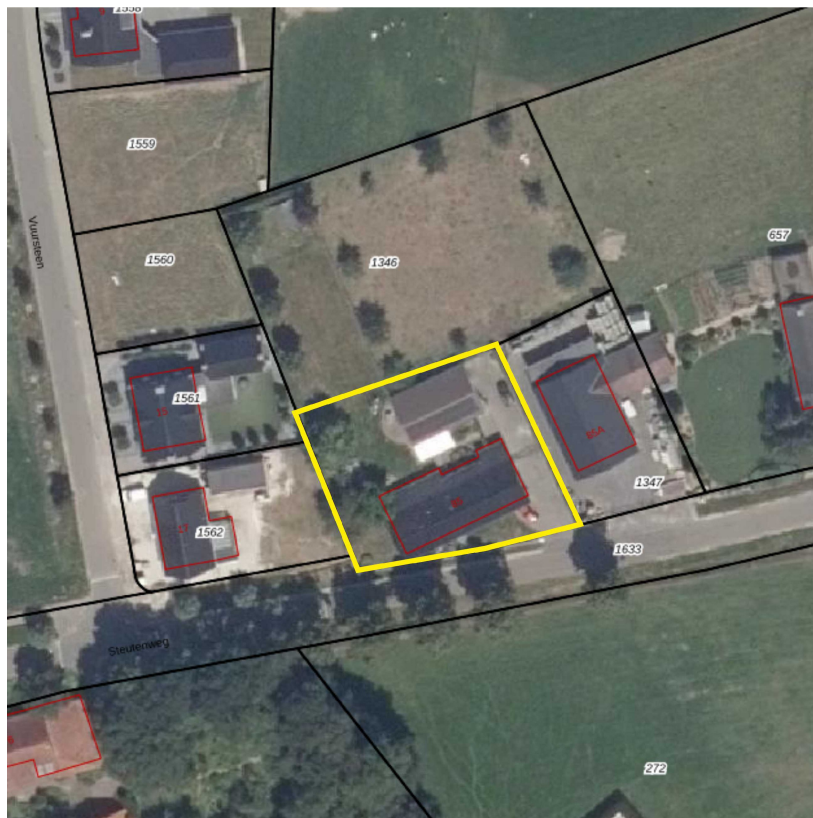
De onderzoekslocatie is gelegen aan de Steutenweg 85 in Nederweert-Eind, kadastraal bekend onder gemeente Nederweert, sectie R, perceelnummer 1346, in het buitengebied ten oosten van de bebouwde kom van Nederweert-Eind. De situatie is aangegeven op de tekening in bijlage 1 en hieronder aangeduid op de luchtfoto.
