# Watervergunning

Reconstructie Mesweg- Mr. Dr. Froweinweg, Eys

PLANGROEP HEGGEN B.V.

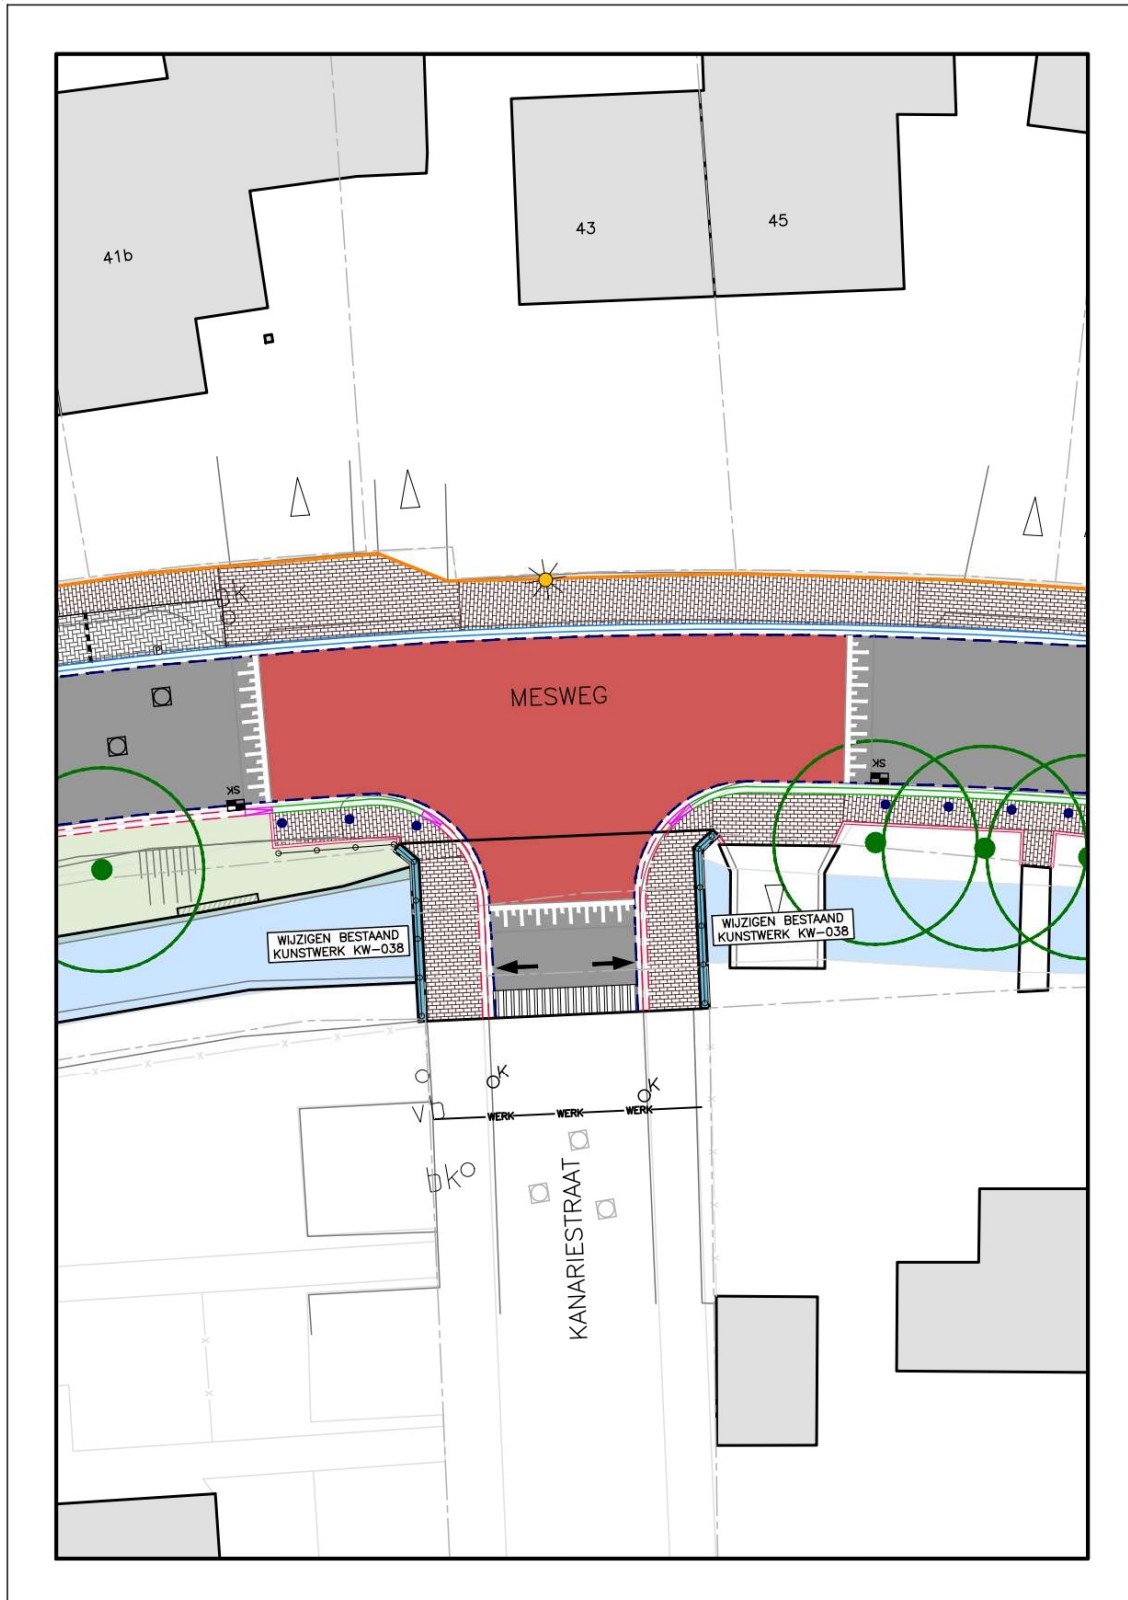
### 11. Wijzigen kunstwerk KW-038:

De werkzaamheden betreffen het wijzigen van kunstwerk KW-038 op de Kanariestraat. De bestaande kopmuur wordt verlaagd tot maaiveldniveau en vervangen door een open leuning. Dit resulteert in minder opstuwing bij extreme situaties. Het resulteert tevens in een verhoogde verkeersveiligheid omdat de open leuning hoger wordt als de als de bestaande kopmuur.
