Buiten Gewoon Onderhoud cluster Westland - Niet Gesprongen Explosieven

C03091.002100.0520

5-1-2018

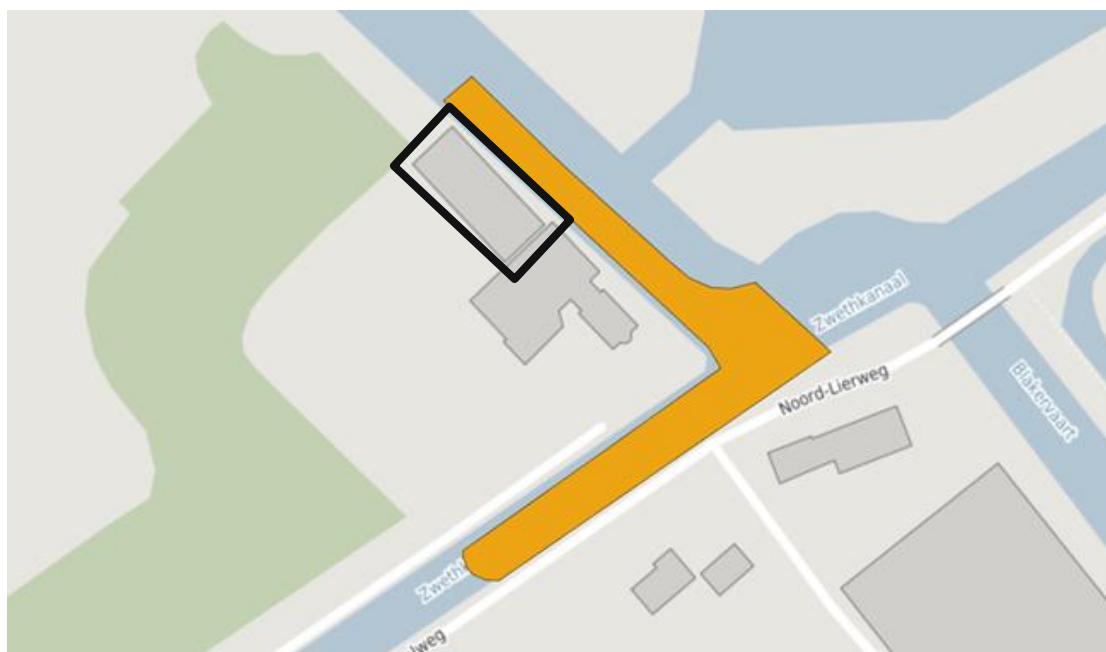
Op WOII-luchtfoto's is een boerderij zichtbaar met rondom een verdediging van gevechtsofstellingen. Recente luchtfoto's geven aan dat de boerderij na de oorlog is verwijderd en er nieuwe gebouwen zijn gerealiseerd. De Britse Intelligence Kaart vermeldt de aanwezigheid van drie luchtafweer M.G. stellingen.

Waargenomen is een Duits verdedigingswerk dat bestond uit loopgraven en gevechtsofstellingen (M.G.). De contouren van de aangrenzende waterpartij zijn verdacht verklaard. Het gebied is verdacht op achtergelaten KKM, de zogenaamde Klein Kaliber Munitie, onder andere bestaande uit hand- en geweergrenaten. De maximale diepteligging is tot de harde waterbodem ten tijde van de Tweede Wereldoorlog.

Figuur 2: Kaartbeeld verdacht gebied (Bron: NGE rapport gemeente) inclusief kader met projectlocatie B312\_1b van project BGO WL.

Locatie B312\_1b ligt in een verdachte CE-locatie (zie figuur 2). De grondroerende werkzaamheden bestaan hier uit het afgraven en opnieuw aanbrengen van de vaste (water)bodem en het indringen van objecten (beschoeiingspalen). Vanuit de vigerende ARBO-wetgeving is een schoon-grond verklaring benodigd alvorens gestart mag worden met deze werkzaamheden in verdachte gebieden.
