# Variantenstudie DSM-terrein

Ontwerp en opgave

Hoogheemraadschap van Delfland

3 september 2021

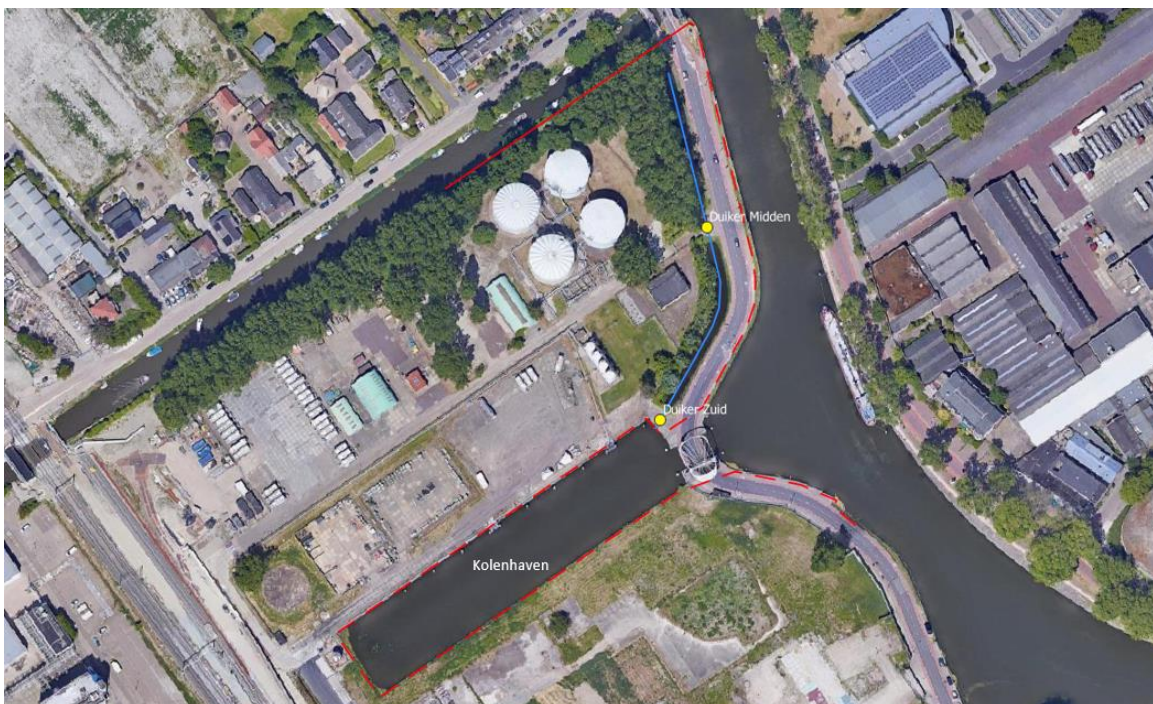
Afbeelding 1.1 Luchtfoto van de project locatie, met de rode (gestippelde) lijn is een indicatie van de leggerlijn aangegeven met twee leggerprofielen (rood en gestippeld rood), met de blauwe lijn de locatie van de sloot en met geel de locatie van twee duikers

Het hoogheemraadschap van Delfland (HHD) is onder andere verantwoordelijk voor de zorg van de dijken in haar werkgebied. Een belangrijk onderdeel daarvan vormen regionale keringen. Een van deze keringen bevindt zich langs de Wateringseweg te Delft. Aan de binnenzijde van deze kering bevindt zich het terrein van DSM. In afbeelding 1.1 is de situatie weergegeven.

De Kolenhaven staat in directe verbinding met het boezemwater. De sloot (weergegeven in blauw) staat via Duiker-Zuid ook in direct verbinding met de Kolenhaven en daarmee ook met het boezemwater. Door het HHD is aangegeven dat er een waterveiligheidsprobleem speelt doordat de kade op het terrein van DSM langs de sloot niet aan de leggerhoogte voldoet.

| Eigenschap | Rood gestippelde lijn in Afbeelding 1.1 | Rode lijn in Afbeelding 1.1 |

Er zijn twee duikers aanwezig in het project gebied. Hiernaar wordt in lijn met afbeelding 1.1 gerefereerd als Duiker-Zuid en Duiker-Midden. In tabel 2.2 zijn de bekende gegevens van deze twee duikers opgenomen.

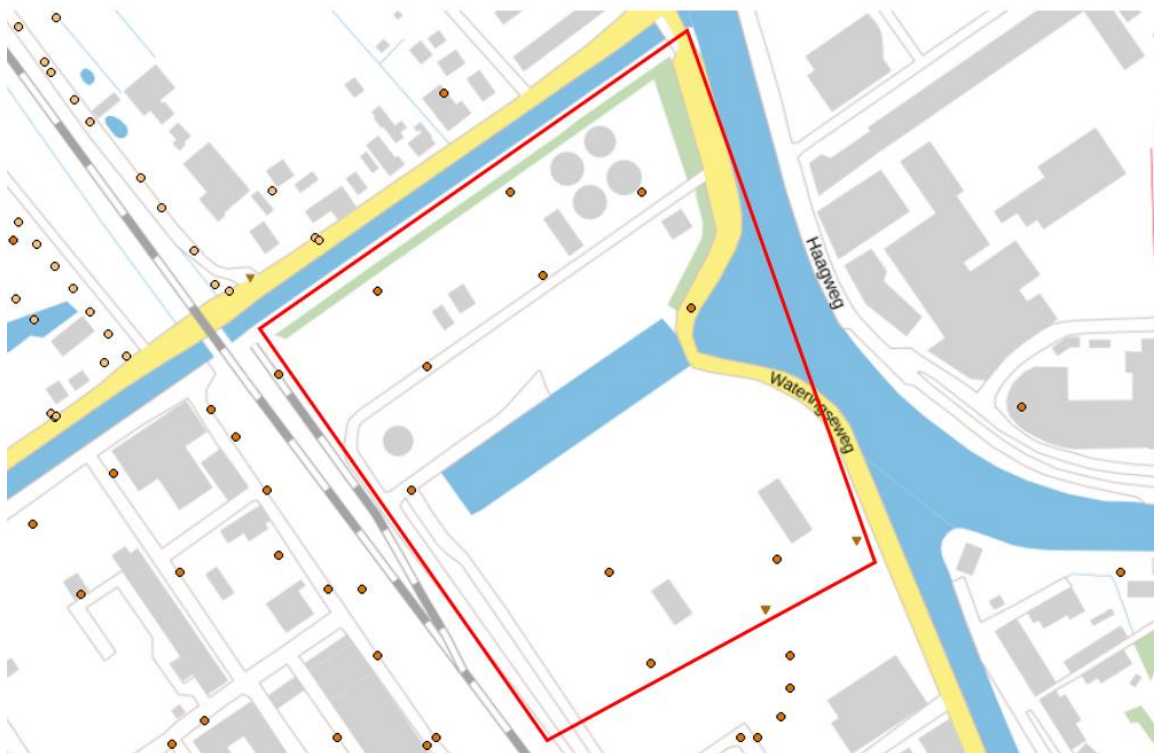
Afbeelding 3.2 Locaties grondonderzoek. Driehoeken geven de locaties van de sonderingen aan, bollen de locaties van de boringen

De sonderingen geven een beeld van een slappe-lagenpakket (klei, weinig klei) tot het pleistoceen op NAP -20,0 m. Er is een tussenzandlaag te herkennen tussen NAP -2,0 m en NAP -4,0 m. De boringen bevestigen dit beeld. De locaties van het grondonderzoek uit het DINO-loket zijn na te gaan in afbeelding 3.2.

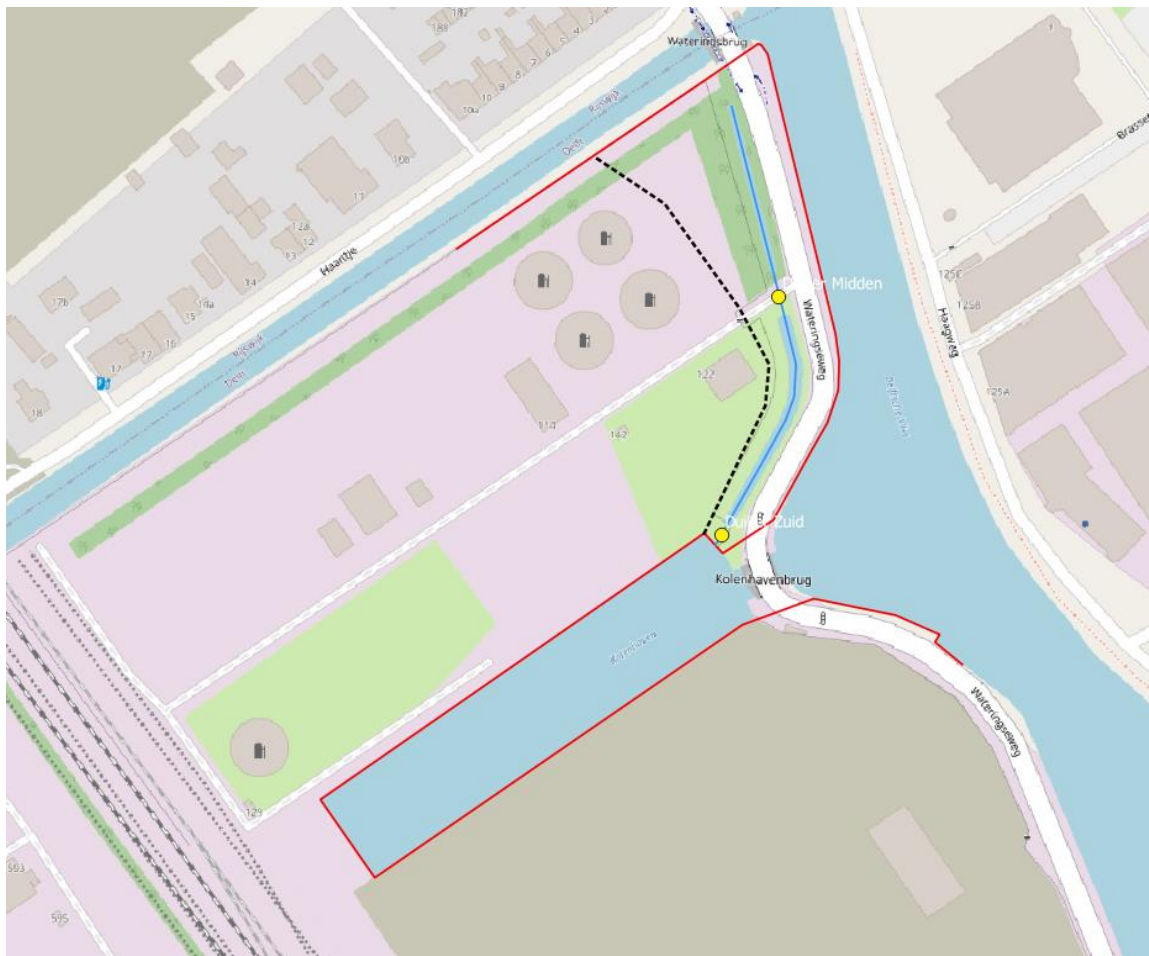
Afbeelding 4.1 Variant kering verleggen conform zwarte stippellijn

De tweede variant is de optie om de kering binnenwaarts te verleggen tot achter de sloot. Hierbij wordt dus de leggerlijn verplaatst van de Wateringseweg tot op het DSM terrein. Het gebied op het DSM terrein is hoog genoeg om te voldoen aan de vereiste kruinhoogte (zie afbeelding 3.1). De nieuwe leggerlijn kan dan verplaatst worden zoals de zwarte stippellijn in afbeelding 4.1 aangeeft.

Door de kering te verleggen achter de huidige begroeiing hoeft dit niet weggehaald te worden. Nadeel is dat er beperkingen van de leggerzoneringen op het DSM-terrein komen. Afstemming met DSM is noodzakelijk om dit mogelijk te maken. Daarnaast moet dan het traject gestart worden voor een officieel verzoek tot verplaatsing van de leggerlijn en herziening van de legger.
