# Plantoelichting

## Terugbrengen raamluiken

### Rapenburg 58b zijgevel Kloksteeg Leiden

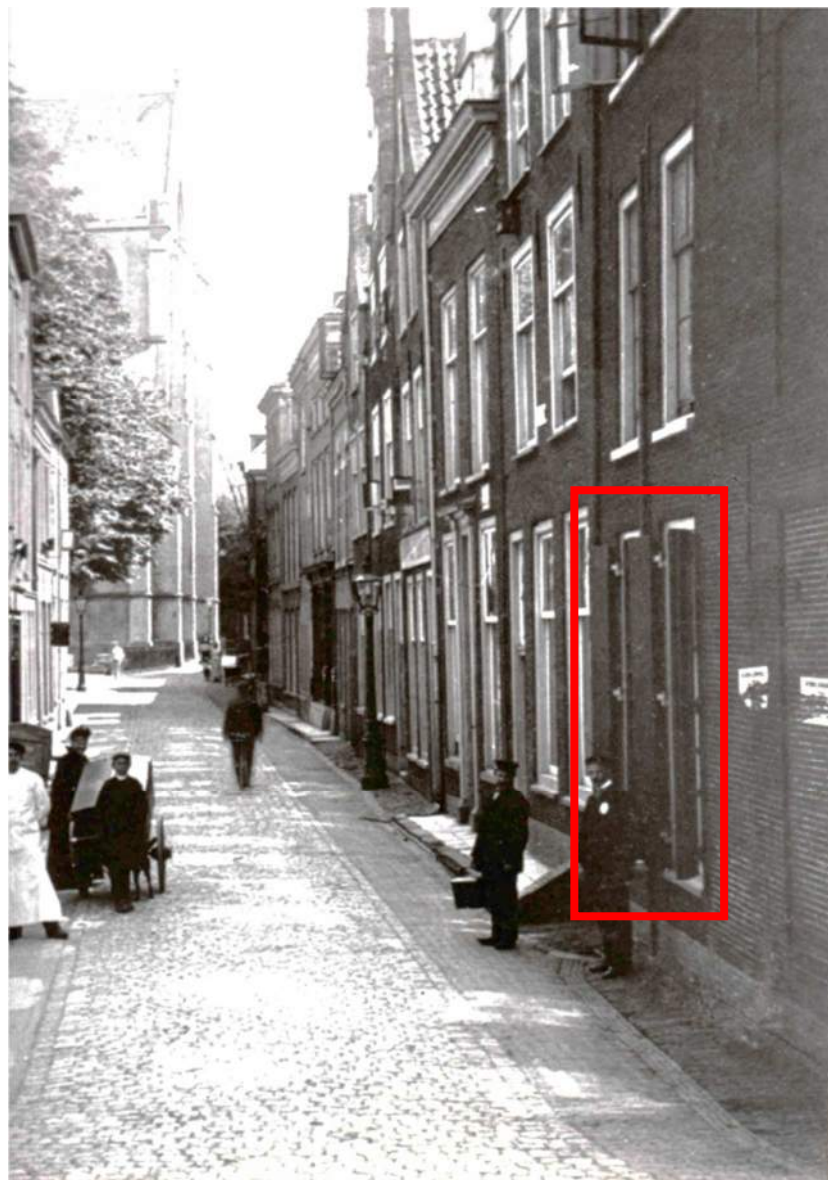
Op de historische foto op de voorpagina is duidelijk te zien dat het luiken uit twee (vouw-) delen zijn geweest.

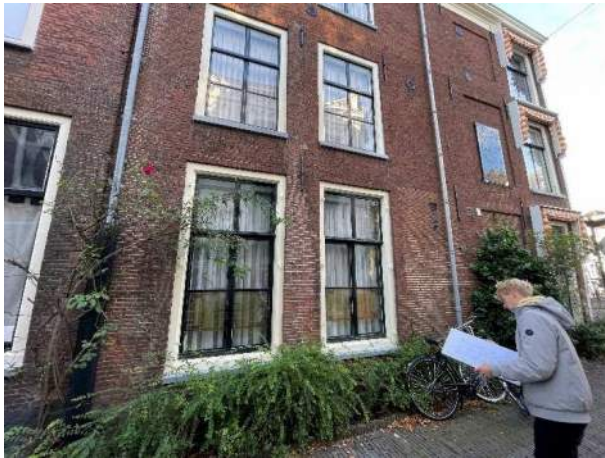
*Vrij dicht naast elkaar gelegen kozijnen.*

De reden daarvoor ligt hoogstwaarschijnlijk in het feit dat de twee kozijnen dicht naast elkaar gelegen zijn en bij enkele luiken de luiken dan over elkaar heen gaan in geopende stand.

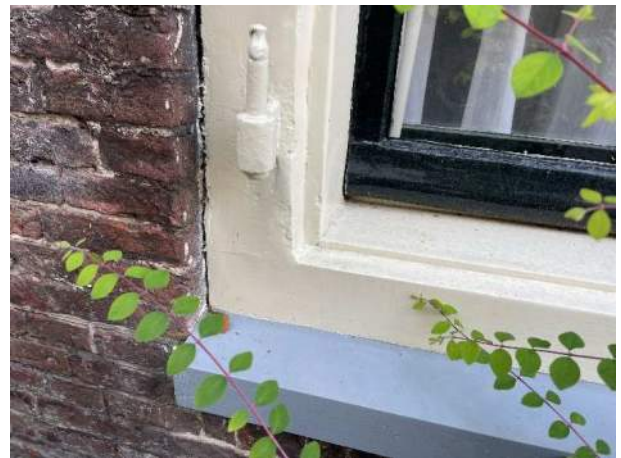
*Nog aanwezige 'duimen' en luikspoonningen*

De huidige kozijnen merk A en merk B zijn oorspronkelijke kozijnen waar luiken (vouwblinden) aan hebben gehangen. Dit is te zien aan de luikspoonningen en de nog aanwezige 'duimen' waar de gehengen aan gescharnierd hebben.

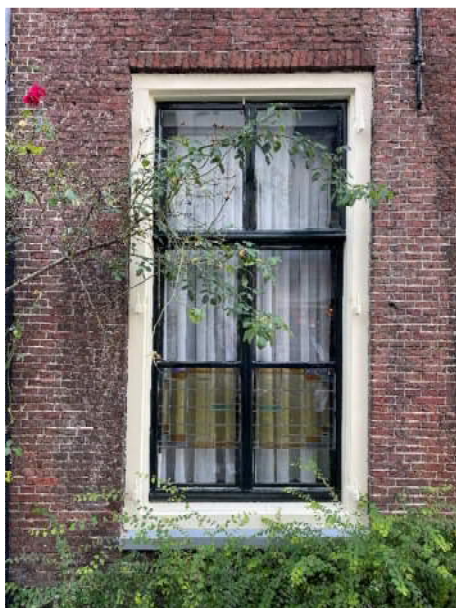
*Kozijn merk A*

Raamkozijn merk A en merk B zijn identiek en hebben dezelfde ouderdom en gelijke aansluitdetails.

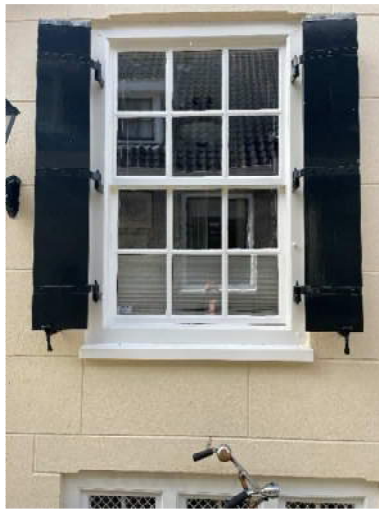
*Raam met vouwluiken*

Bij het pand aan de Scheepmakerssteeg zijn vergelijkbare raamluiken als nieuwe onderdelen aangebracht als reconstructie van de oorspronkelijke raamluiken.

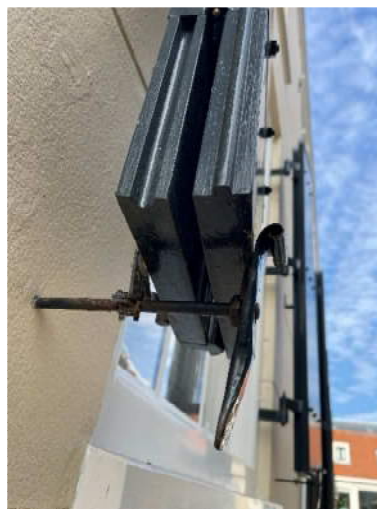
*Detail van de luikwervels*

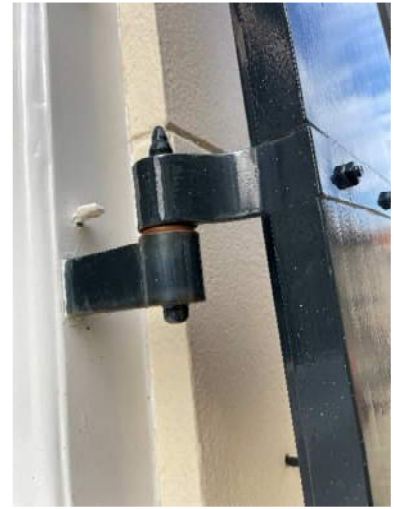
*Detail duim en geheng*

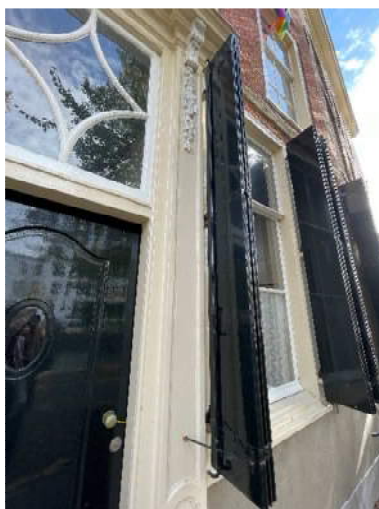
*Gevelaanzicht met openstaande raamluiken bij twee identieke ramen*

Bij het Rapenburg zijn meer authentieke raamluiken aanwezig. Ook deze zijn vergelijkbaar met het toe te passen model voor de kozijnen aan de Kloksteeg/Rapenburg.

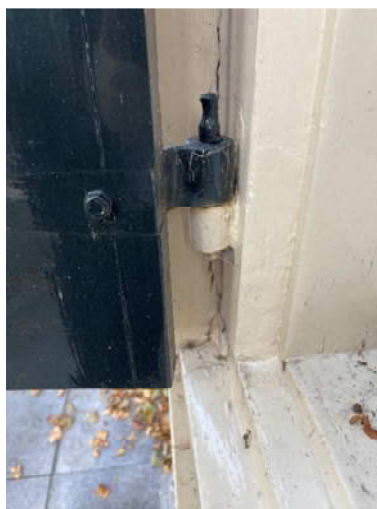
*Detail duim en geheng*

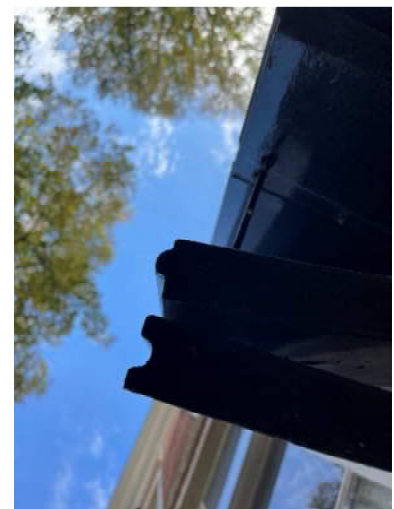
*Detail hol- en dolsponning luiken*
