# Projectplan Oostbuurtseweg De Lier gemeente Westland

| Projectfase: | DO |
| Projectnummer: | 701964 |
| Datum: | 22-05-2023 |

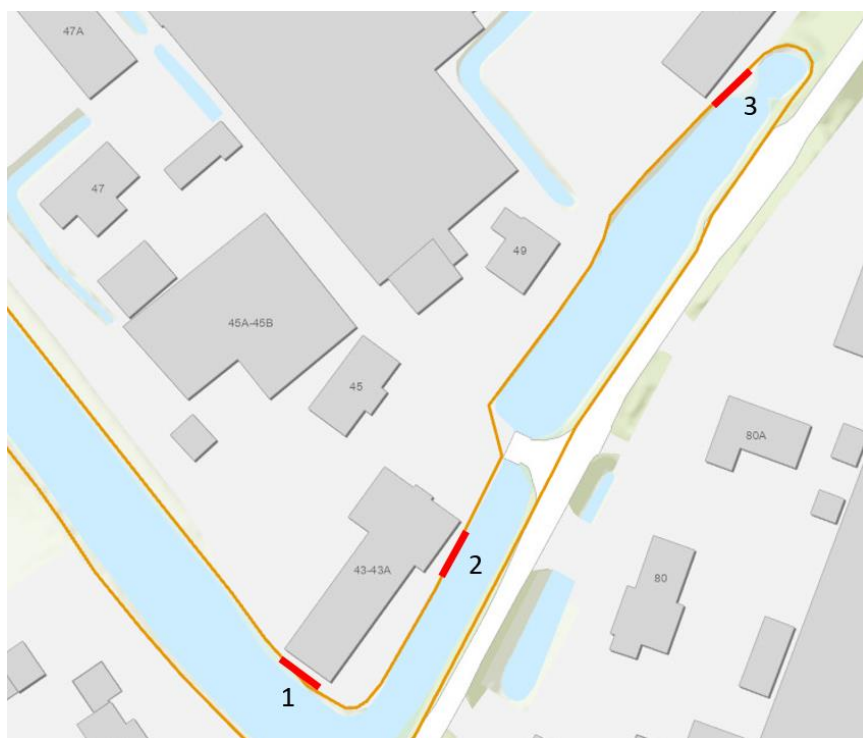
Op 3 locaties (figuur 2) om en nabij woningen is een standaardoplossing conform het leggerprofiel nr. 2 (bijlage 6.1), niet uitvoerbaar. Met een ophoging conform het leggerprofiel zou de kade tegen de woningen aan komen te liggen, waardoor schade en wateroverlast aan de woningen kan ontstaan. Op deze delen is een wijziging van het waterstaatswerk nodig en dat is dus projectplanplichtig.

**Figuur 2; Locaties met wijziging waterstaatswerk**
