# Aanvraag wijziging kozijnen (2023)

Rijnsburgerweg 77B

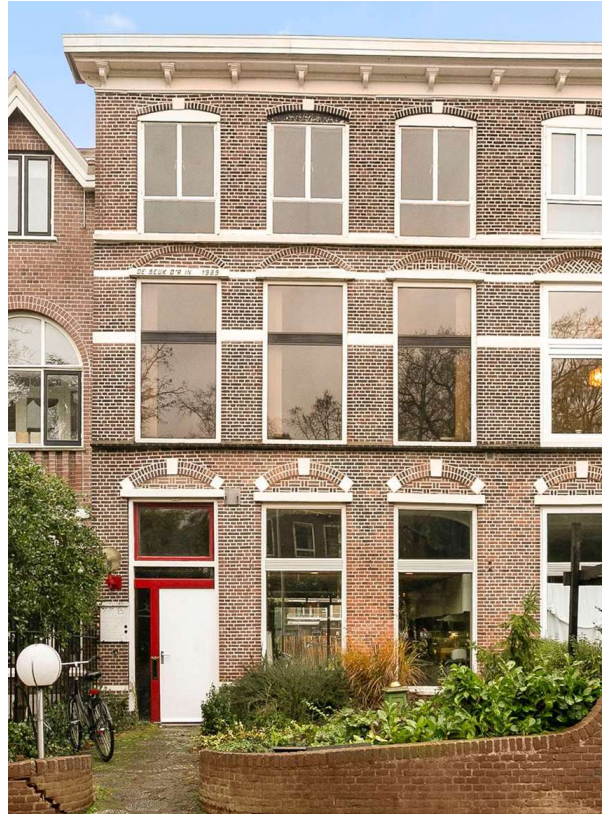
# Huidige situatie: *analyse*

Een analyse van de huidige raampartij laat zien dat de kozijnen op de tweede (bovenste) verdieping op meerdere manieren afwijken van de kozijnen op de begane grond en de eerste verdieping.

- Ten eerste heeft het kozijn op de tweede verdieping een drievlaks-verdeling vanwege een verticale split van het bovenste vlak.
- Ten tweede heeft het kozijn op de tweede verdieping een laag vlak onder en een hoog vlak boven (gekeken naar de horizontale lijnen). Dat is het tegenovergestelde van de andere verdiepingen.
- Ten derde kunnen de ramen op de bovenste verdieping open ipv dat er een ventilatie-rooster aanwezig is.
- De kozijnen op de derde verdieping waren een combinatie van plastic, hout en metaal. Alle drie in slechte staat. Het glas was nog enkel glas.

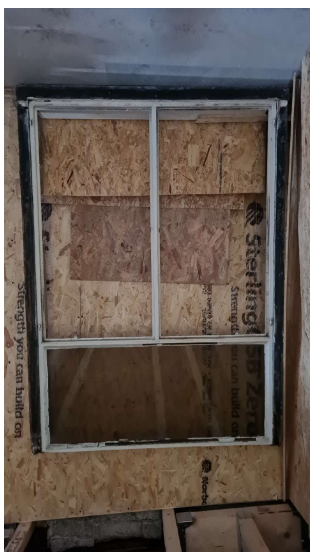
- (1) Oude kozijn
- (2) Oude opendraaiend deel
- (3) Verroest scharnier
- (4) Verrot hout
- (5) Oude kozijn

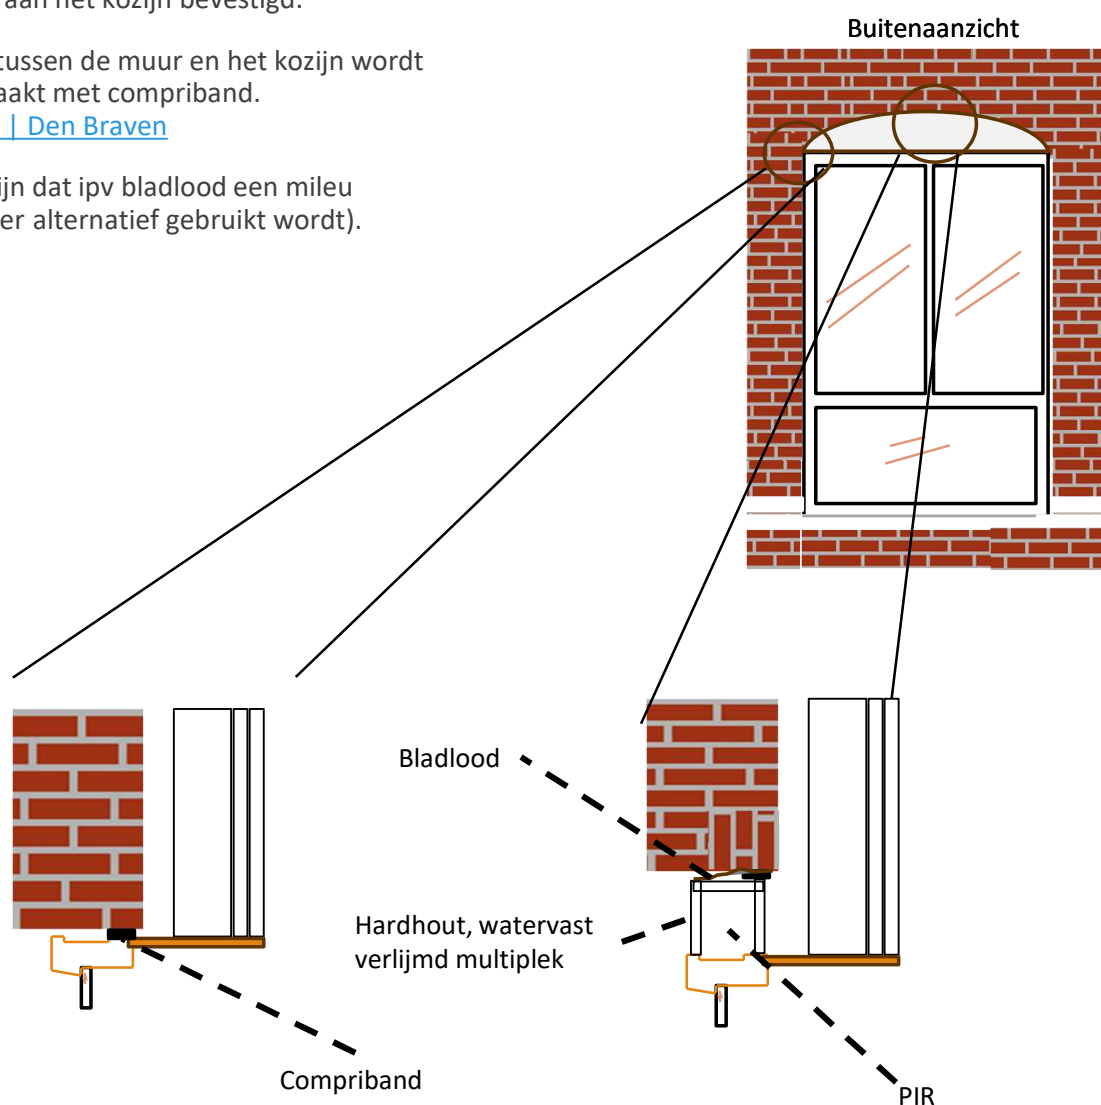
# Beschrijving installatie – *bovenkant*

Aan de bovenkant zit een boog (hoogste punt 11 cm). Dat wordt dichtgemaakt met 25mm hardhout multiplek, opgevuld met PIR isolatie. Het wordt aan het kozijn bevestigd.

De spleet tussen de muur en het kozijn wordt dicht gemaakt met compriband.

(Het kan zijn dat ipv bladlood een milieu vriendelijker alternatief gebruikt wordt).
