# ID 0038. Ecologische effectiviteit NEZ (NVO's en vispaaiplaats) Madestein-zuidwest

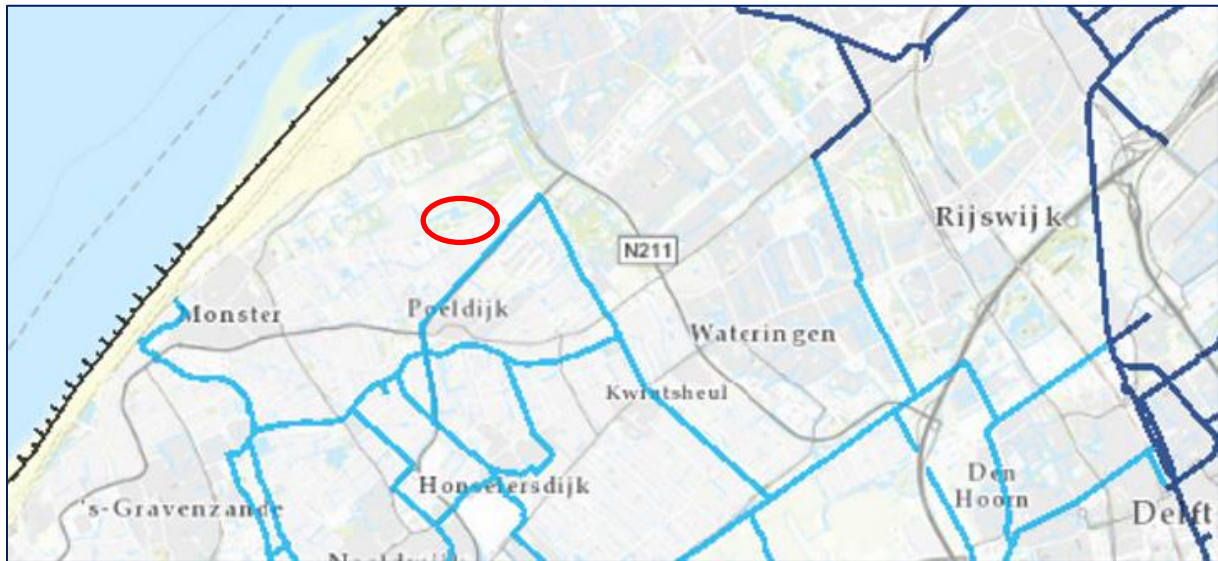
De maatregel vindt plaats aan de noordoostkant van KRW-waterlichaam Boezem Westland

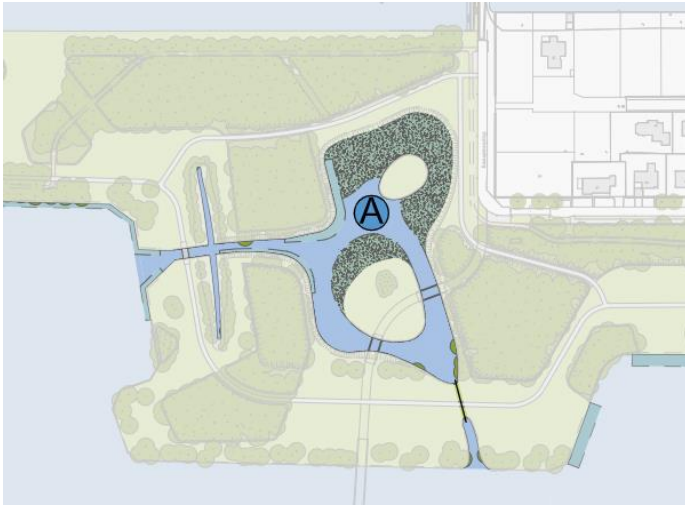
De vispaaiplaats wordt ca 8900 m<sup>2</sup> groot. Dit voldoet aan de minimale eisen voor omvang van een vispaaiplaats.

De dwarsprofielen geven aan dat de paaiplaats zeer flauwe oevers krijgt en dat grootste waterdiepte ca één meter is. De oevers van de paaiplaats zijn ondiep en warmen in het voorjaar snel op waardoor ze geschikt zijn als paaigebied. De gehele paaiplaats (zowel de oevers als de diepere delen zijn in principe begroeibaar). Dit is gunstig voor de functie als paa- en opgroeigebied voor vissen. Bij een waterdiepte van één meter blijft er doorgaans voldoende zuurstof aanwezig in de zomermaanden en zal de waterkolom ook niet volledig dichtvriezen in strenge winters. Vissen kunnen uitwijken naar de plas Madestein als de leefomstandigheden in de paaiplaats onverhoopt slecht worden.
