Oudenbosch ontwikkeling haven

Ten behoeve van vergunningsaanvraag

project	Oudenbosch ontwikkelingen haven - stabiliteit waterkering	datum	20 maart 2024
projectnummer	240471	referentie	240471_AdB_RAP_0001_v1.0
projectleider			
opdrachtgever	Gemeente Halderberge		
postadres	Postbus 5, 4730 AA Oudenbosch		
contactpersoon			
status	Definitief		
auteur			
paraaf	Digitaal in kwaliteitssysteem		
gecontroleerd

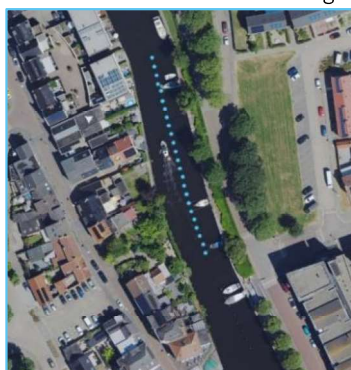
Figuur 1-7 locaties te verwijderen palen

- **Huidige situatie (aanmeervoorziening):** In de huidige situatie staan er +/- 30 meerpalen ten behoeve van het aanmeren van de boten. Deze palen zijn 7m lang en worden verwijderd. De locaties van de palen staan in Figuur 1-7.
- **Toekomstige situatie (Havenkantoor):** Er komen geen nieuwe meerpalen terug voor de aanmeervoorziening. Het havenkantoor komt op een ponton in de haven te liggen. Dit ponton wordt op zijn plaats gehouden door meerpalen. Dit is te zien in Figuur 1-9 met doorsnede B.B. van de overzichtsonwerptekening [ref. 3]. (De palen zijn niet doorgetekend in de bodem). Het havenkantoor wordt niet verbonden aan de waterkering of de nieuwe steiger. In Figuur 1-8 is de ontwerptekening van het havenkantoor [ref. 3] geprojecteerd op een luchtfoto met de huidige situatie.
