Brem-bemaling Heijen – retourbemaling

Projectnummer 51023233
Onderwerp Heijen bemalingsadvies Brem

Sweco Nederland B.V. Handelsregister 30129769
Onderwerp Brem-bemaling Heijen –
retourbemaling
Projectnummer 51023233
Klant Gemeente Gennep
Auteur -
Datum 19-08-2024
Versie D01
Documentreferentie NL24-648800269-99884

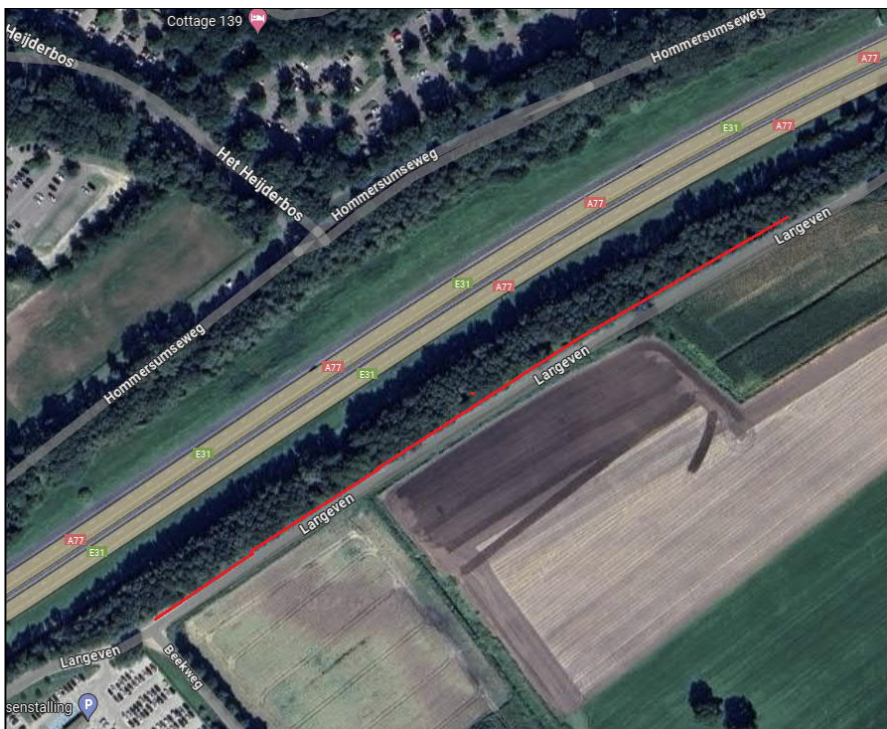
Figuur 1 Vastgestelde locatie retourbemaling

Het retourscherm was voorzien langs de Hommersumweg, ten noorden van de A77. Tijdens de voorbereidingen is gebleken dat het retourscherm niet aangebracht kon worden. Daarom is de locatie van de retourbemaling verplaatst naar de Langeven (zie figuur 1).

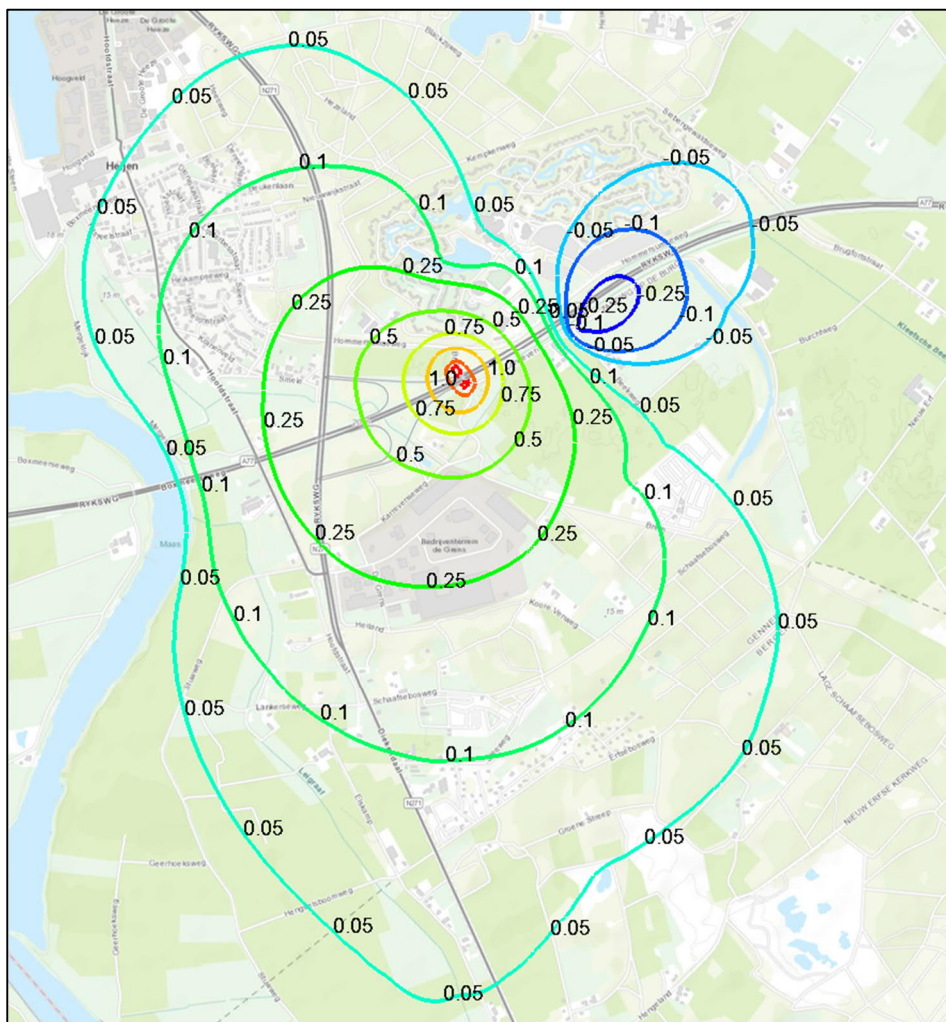
Figuur 2 Verlaging- en verhogingscontouren bij (retour)bemaling – negatieve getallen (blauwe lijnen) betekenen een verhoging van de grondwaterstand

De berekende verhogings- en verlagingcontouren bij de (retour)bemaling zijn weergegeven in figuur 2. Op de beoogde locatie van de retourbemaling langs Langeven wordt de grondwaterstand hier met 0,25 m verhoogd.

Als gevolg van de gewijzigde locatie van het retourscherm is er minder verlaging ten oosten van de locatie. De berekende verlaging ter plaatse van Heijen is iets groter dan in het bemalingsadvies is berekend: 0,05 m tot 0,1 m (ten opzichte van GHG). Deze verlaging levert geen risico's, omdat deze verlaging binnen de natuurlijke fluctuatie valt.
