Werkplan bodem berging vliegtuigwrak te Holwert

P06598

Colofon	
Titel:	Werkplan bodem berging vliegtuigwrak te Holwert
Projectcode:	P06598
Versie:	Definitief
Datum:	24-06-2024
Auteur:	Hans Verboom
Opdrachtgever:	Gemeente Noardeast Fryslân
Opdrachtnemer:	Greenhouse Advies B.V. Huismanstraat 6 6851 GT Huissen
Telefoon:	026 2020606
Email:	algemeen@greenhouse-advies.nl
Website:	www.greenhouse-advies.nl
Contactpersoon:	[REDACTED]
Telefoon:	[REDACTED]
Email:	[REDACTED]
Projectleider:	[REDACTED]
Paraaf goedkeuring projectleider	
[REDACTED]

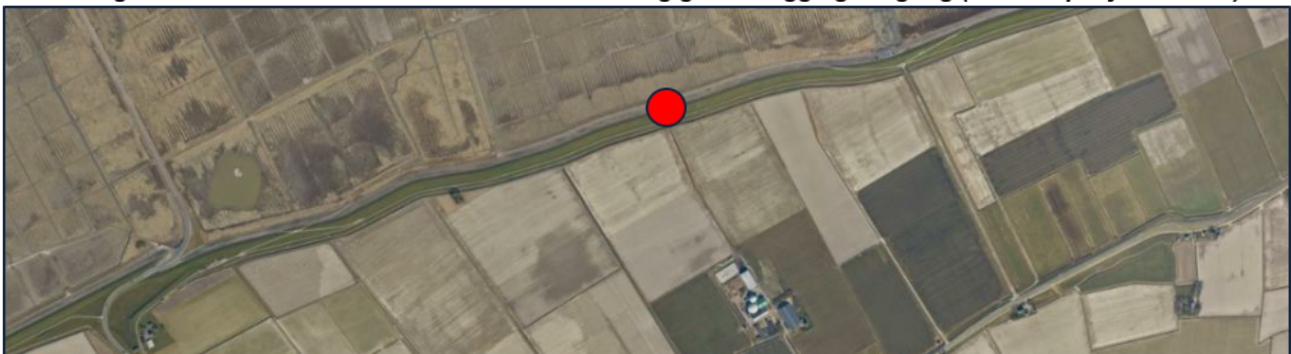
De regionale ligging van de locatie is weergegeven op tekening van bijlage 1. Het wrak ligt onder de Nieuwe Zeedijk ten noorden van de dorpskern van Holwert, het dichtstbijzijnde adres betreft Grândyk 9 in Holwert. De locatie is kadastraal bekend als gemeente HWD00, perceelnummers E208 en A4019. In de onderstaande afbeelding is een luchtfoto van de locatie weergegeven met de globale ligging van het vliegtuig.

Afbeelding 1: Luchtfoto onderzoekslocatie met aanduiding globale ligging vliegtuig (bron: Topotijdreis 2022)

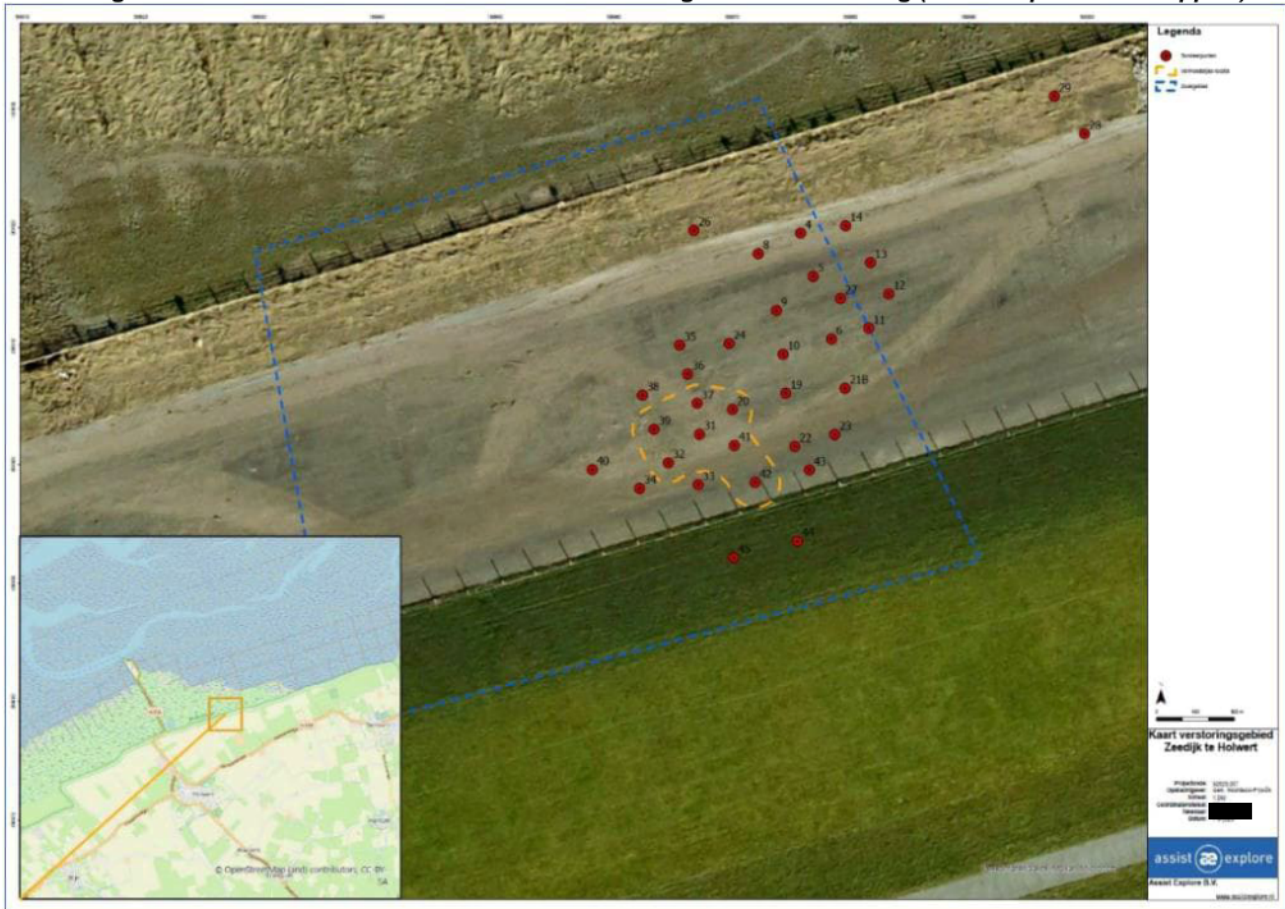
In de onderstaande afbeelding uit het dieptedetectierapport is een luchtfoto van de locatie weergegeven met de ligging van sondeerpunten en een contour van de locatie waar de verstoring is aangetoond.

Afbeelding 2: Luchtfoto onderzoekslocatie met contour aangetoonde verstoring (bron: dieptedetectierapport)

In de onderstaande tabel zijn de coördinaten opgenomen van de sonderingen die binnen de contour van de aangetroffen verstoring zijn uitgevoerd.

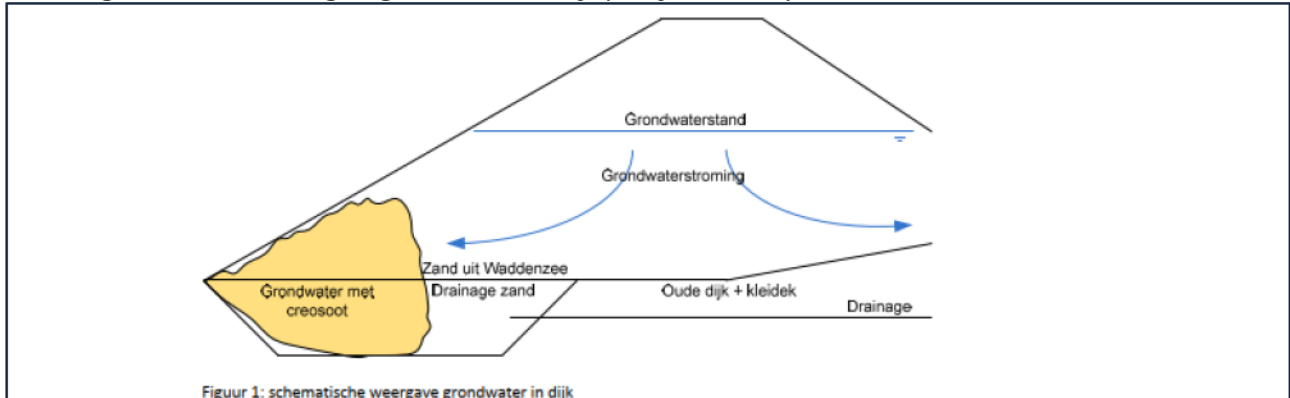
De dijk is aangelegd met zand uit de waddenzee dat relatief goed doorlatend is, afgedekt met klei en asfalt. Het water in de dijk is opgesloten en kan moeilijk weg. De grondwaterstand in de dijk is + 3 mNAP. Per meter

dijk is circa 7 m³ verontreinigd grondwater aanwezig en 27 m³ 'schoon' grondwater. Vanwege de geohydrologie in de dijk stroomt de verontreiniging naar de teen van de zeedijk toe. Zie onderstaande afbeelding.

Afbeelding: Schematische weergave grondwater in zeedijk (Oranjewoud 2013)

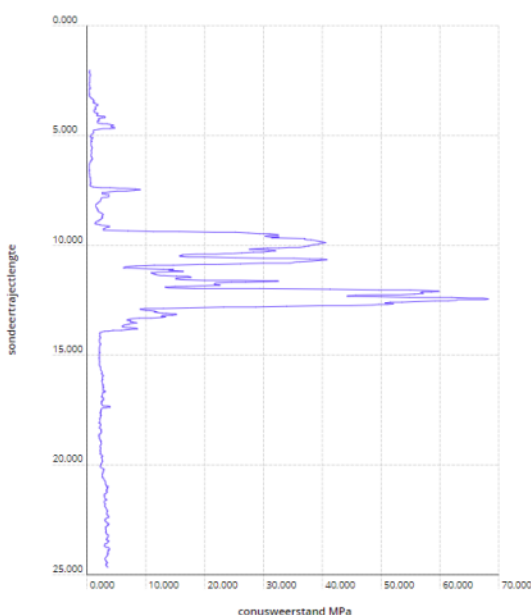
In het Dinoloket is de dichtstbijzijnde sondering CPT000000093860. De is ter hoogte van de projectlocatie geplaatst, aan de binnendijkse kant aan de teen van de dijk.

De bodem bestaat uit een kleipakket van circa 10 meter dikte, waaronder tot circa 14 meter diepte een zandlaag aanwezig is. Onder het zandpakket is opnieuw een kleilaag aanwezig.

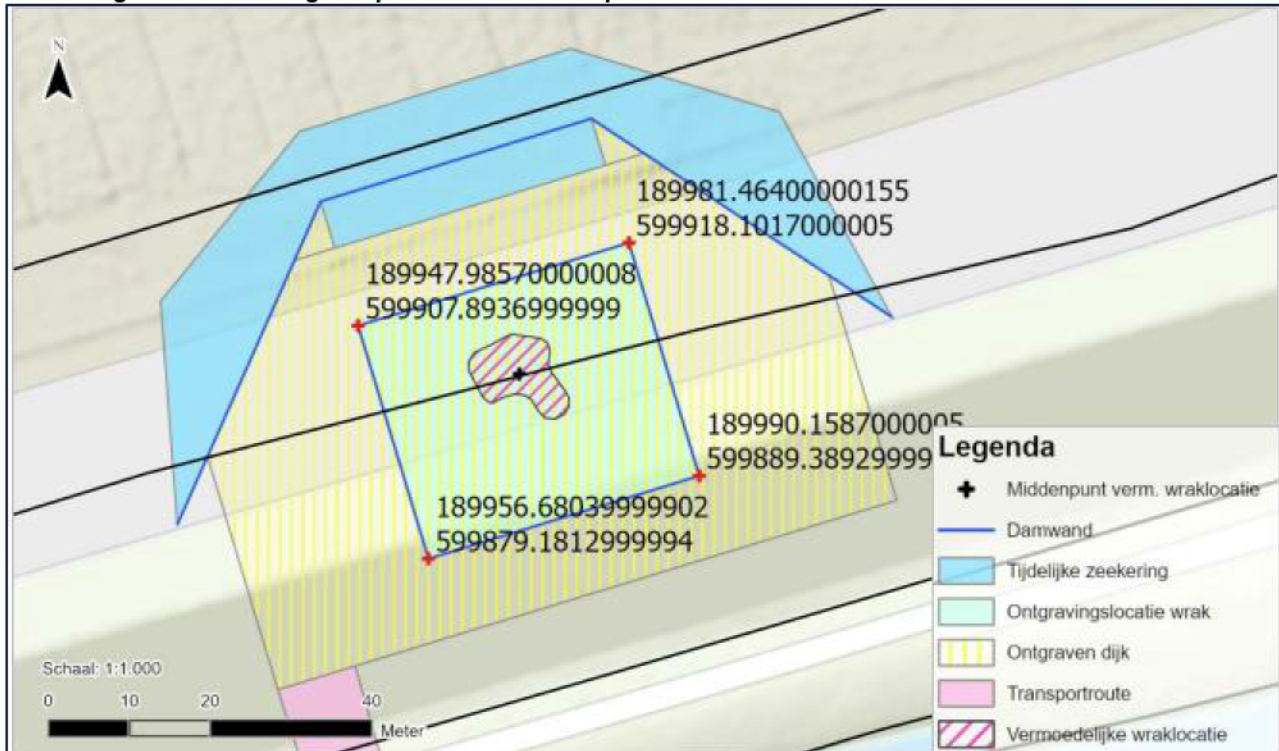
In afbeelding 3 is een werktekening weergegeven met de positie en de coördinaten van de hoekpunten van de damwandkuip.

Afbeelding 3: Werktekening met positie damwandkuip

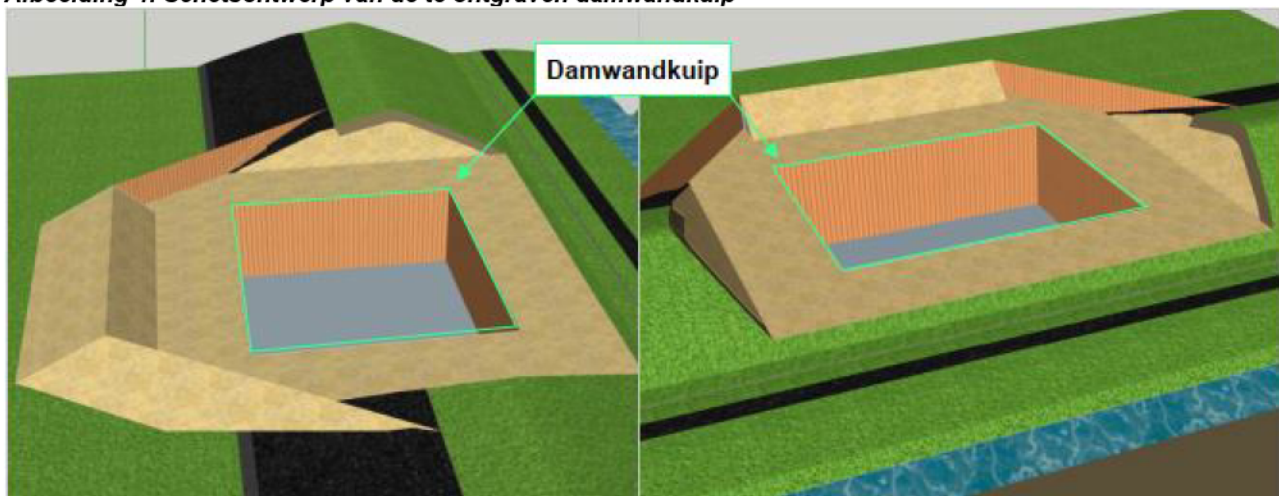
In afbeelding 4 is een schetsontwerp van de geplande damwandkuip met tijdelijke waterkering weergegeven.

Afbeelding 4: Schetsontwerp van de te ontgraven damwandkuip

Voor de damwandkuip wordt uitgegaan van een lengte en breedte van 25 meter, en damwandplanken met een lengte van circa 25 meter.

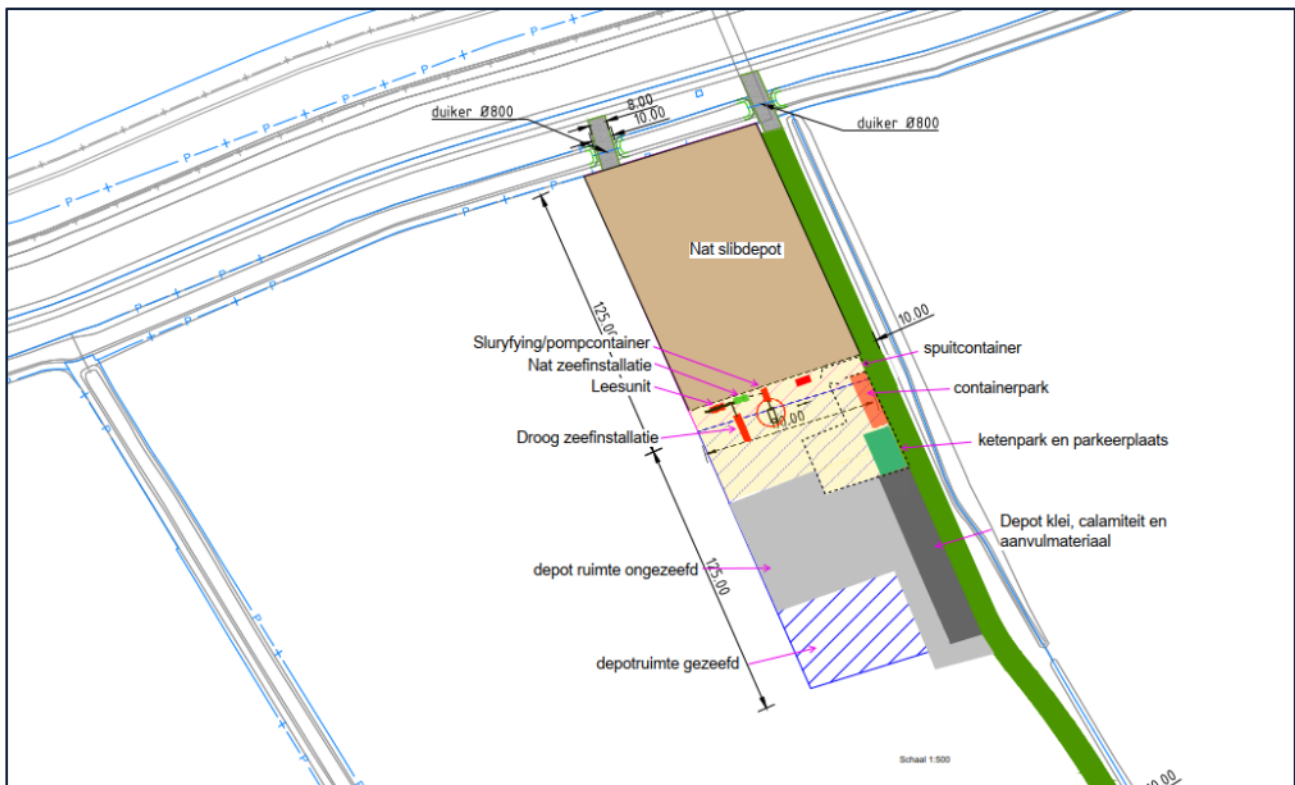
De depotinrichting zal bestaan uit een gesloten onderafdichting (bestrating of folie). De depots met sterk verontreinigde grond/stortmateriaal worden afgedekt met landbouwfolie. De situering van de depots is weergegeven in de onderstaande afbeelding, en in bijlage 5.

Afbeelding: Tekening inrichting werkerrein en locatie opslaan depots (bijlage 5).
