# Activiteitenplan

**Onderhoudswerkzaamheden gemaal Mr. A.C.  
Baron van der Feltz, Terwolde**

Ontheffingsaanvraag Wet natuurbescherming, onderdeel soorten

Waterschap Vallei en Veluwe

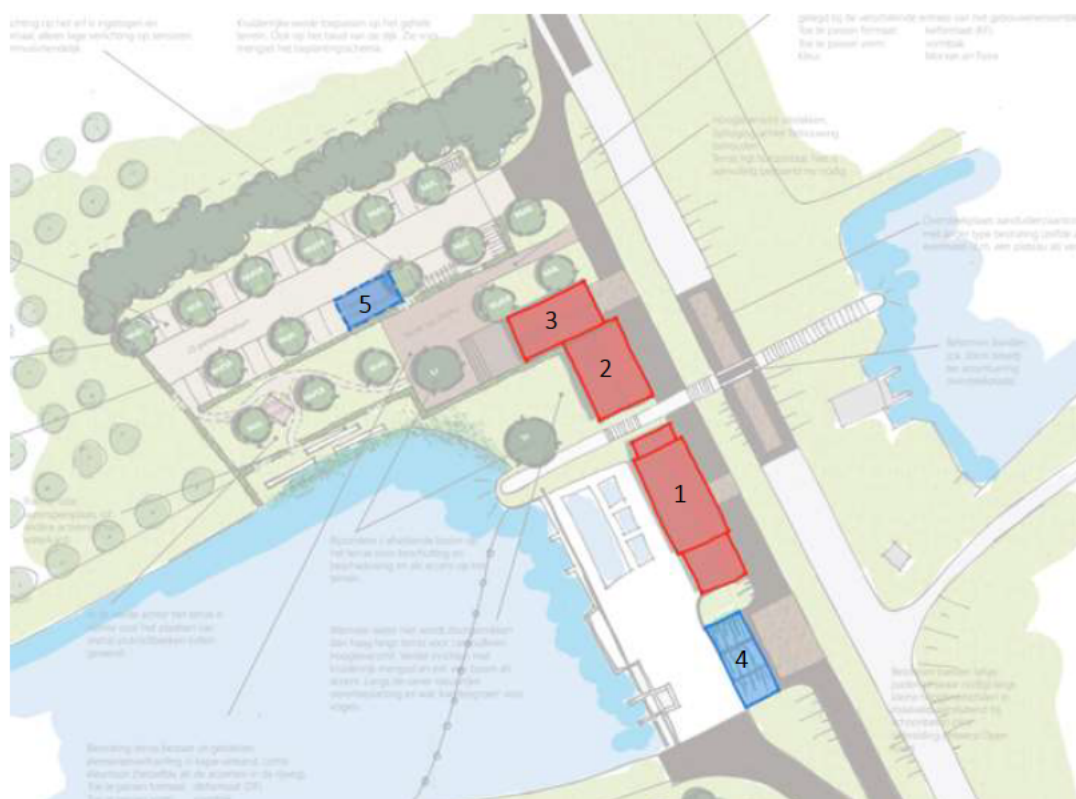
**Figuur 1.2** In rood weergegeven zijn het gemaalgebouw met het transformatorruimte in het noordelijk deel (1), het voormalige stoomgemaal / dienstwoning (2) en de schuur / het ketelhuis (3). In blauw weergegeven zijn de geplande nieuwbouw (4) als uitbreiding van het gemaal en een optioneel te bouwen opslag (5) op het tot parkeerterrein om te vormen opslagterrein. Bron: Open kaart, ontwerp bureau.

Het projectgebied bestaat uit meerdere gebouwen en een opslagterrein (figuur 1.2). De bebouwing bestaat uit het gemaalgebouw met transformatorruimte, dit gebouw omvat het in werking zijnde gemaal. Iets ten noorden daarvan staat het oude stoomgemaal welke tot voorkort in gebruik was als woonruimte (2). Noordelijk van het oude stoomgemaal staat de schuur/ het ketelhuis (3). Alle gebouwen zijn gebouwd met bakstenen muren en hebben een pannendak. In geen van de gebouwen is een spouwmuur aanwezig.

De voorgenomen werkzaamheden binnen deze projectscope zijn onderverdeeld in vier delen (zie figuur 1.2), te weten:

- Onderhoudswerkzaamheden aan het gemaal/ de transformatorruimte (nr. 1);
- Onderhoudswerkzaamheden aan het oude stoomgemaal / woonhuis (nr. 2);
- Renovatie van de schuur / ketelhuis (nr. 3).
- Nieuwbouw ten behoeve van uitbreiding van het elektrische gemaal ten zuiden van het huidige gemaal (nr. 4);
- Omvormen opslagterrein naar parkeerplaats (nr. 5).

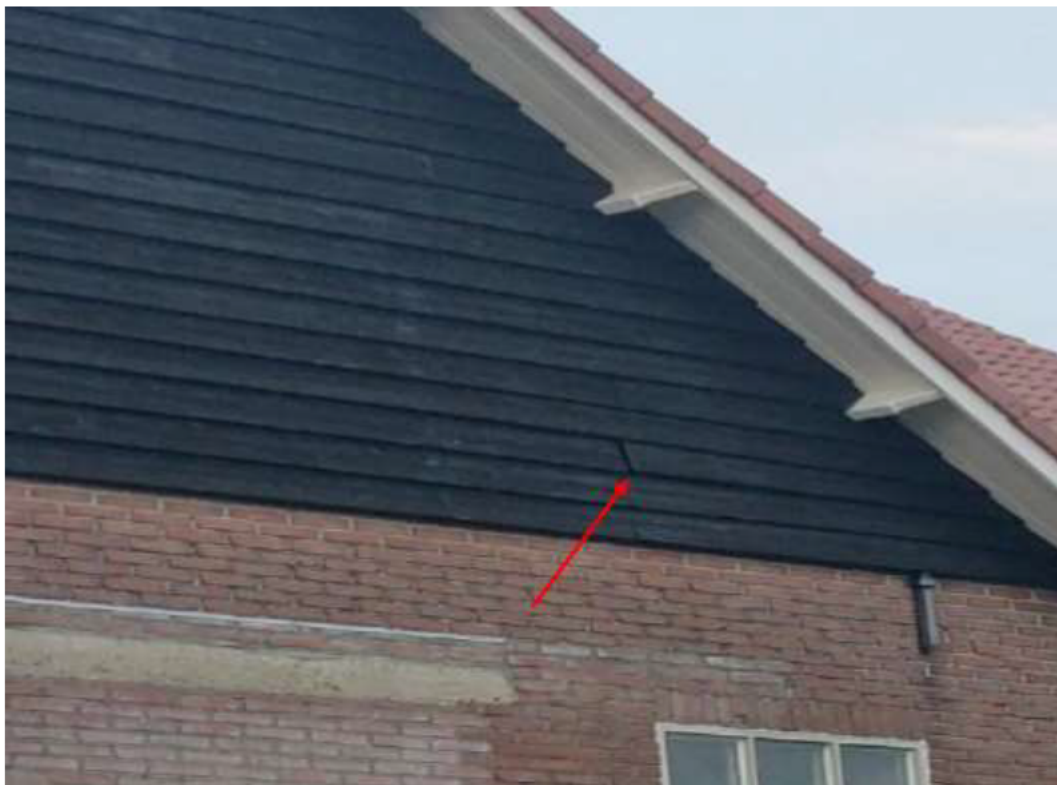
**Figuur 4.1** Wijkende plank in gevelbetimmering van de westgevel van de schuur (gebouw 3). Deze ingang biedt toegang tot een zomerverblijfplaats van gewone dwergvleermuis en een nestplaats van gierzwaluw. Bron foto: idverde Advies

Tijdens het aanvullende onderzoek zijn binnen het projectgebied drie zomer-/paarverblijfplaatsen en één zomerverblijfplaats van gewone dwergvleermuis aangetroffen. De zomerverblijfplaats bevindt zich in de gevelbetimmering in de nok van de schuur (ketelhuis) de drie andere verblijfplaatsen bevinden zich achter dakgoten van het gemaalgebouw en oude stoomgemaal/woonhuis (zie figuur 4.1). De invliegopening in de gevelbetimmering (westzijde) van de schuur bestaat uit een wijkende plank. De andere zomerverblijfplaatsen bevinden zich achter de dakgoten van de gebouwen.

Als gevolg van het verwijderen van de gevelbetimmering aan de westzijde van de schuur/ketelhuis gaat één zomerverblijfplaats van gewone dwergvleermuis permanent verloren. Er is geen sprake van aantasting van de zomer- en paarverblijfplaatsen in het gemaalgebouw/ transformatorgebouw, omdat de ruimte tussen de muur en de dakgoot behouden blijft. Daarnaast is geen sprake van aantasting van belangrijke kraam- of winterverblijven. Schade aan belangrijke foerageergebieden is eveneens niet aan de orde.

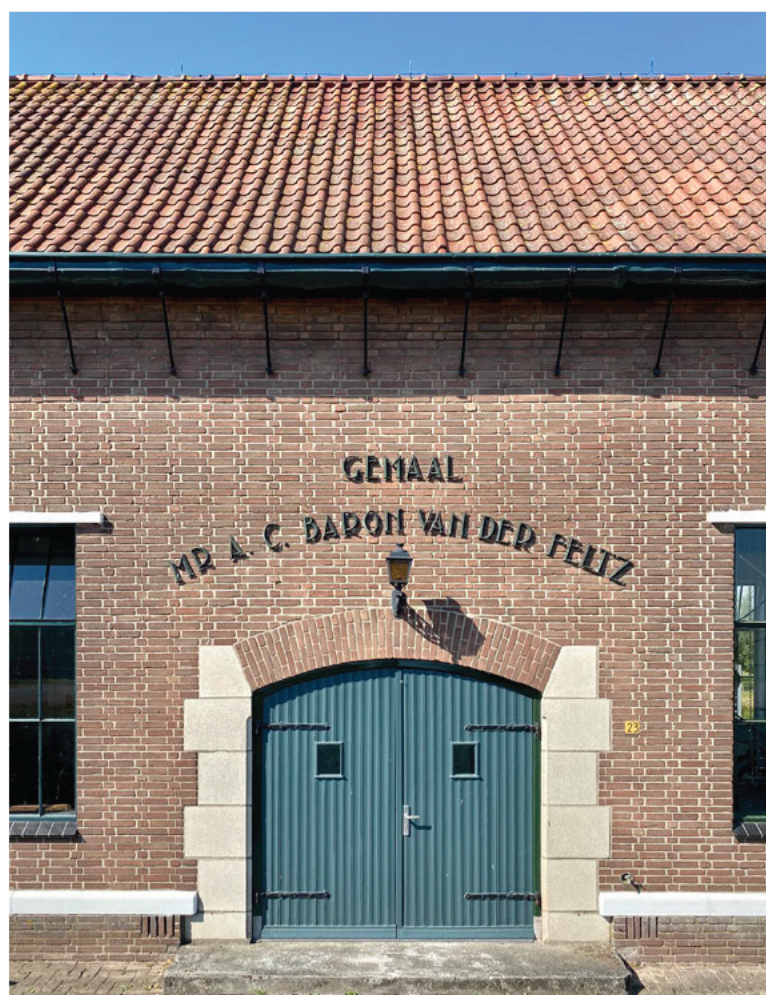
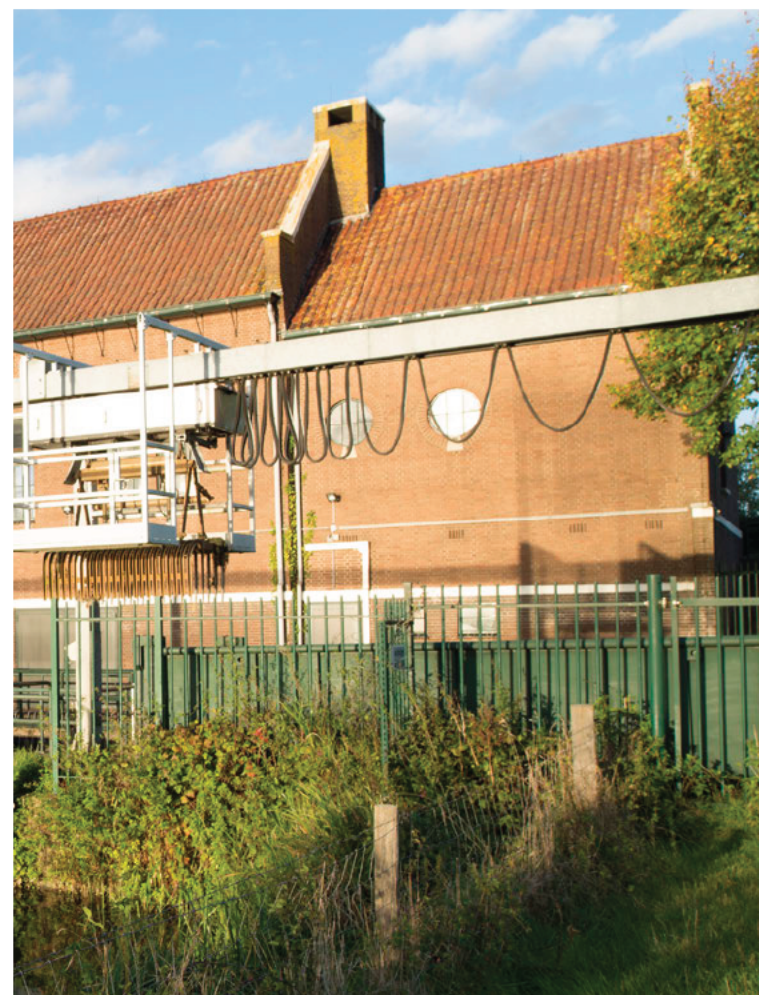
**Elektrisch gemaal**

Goten blijven, maar worden geschilderd  
Dakbeschot en dakpannen worden waar nodig hersteld

- Het dakbeschot
- De dakpannen
- Schilderwerk, o.a. van goten en kozijnen

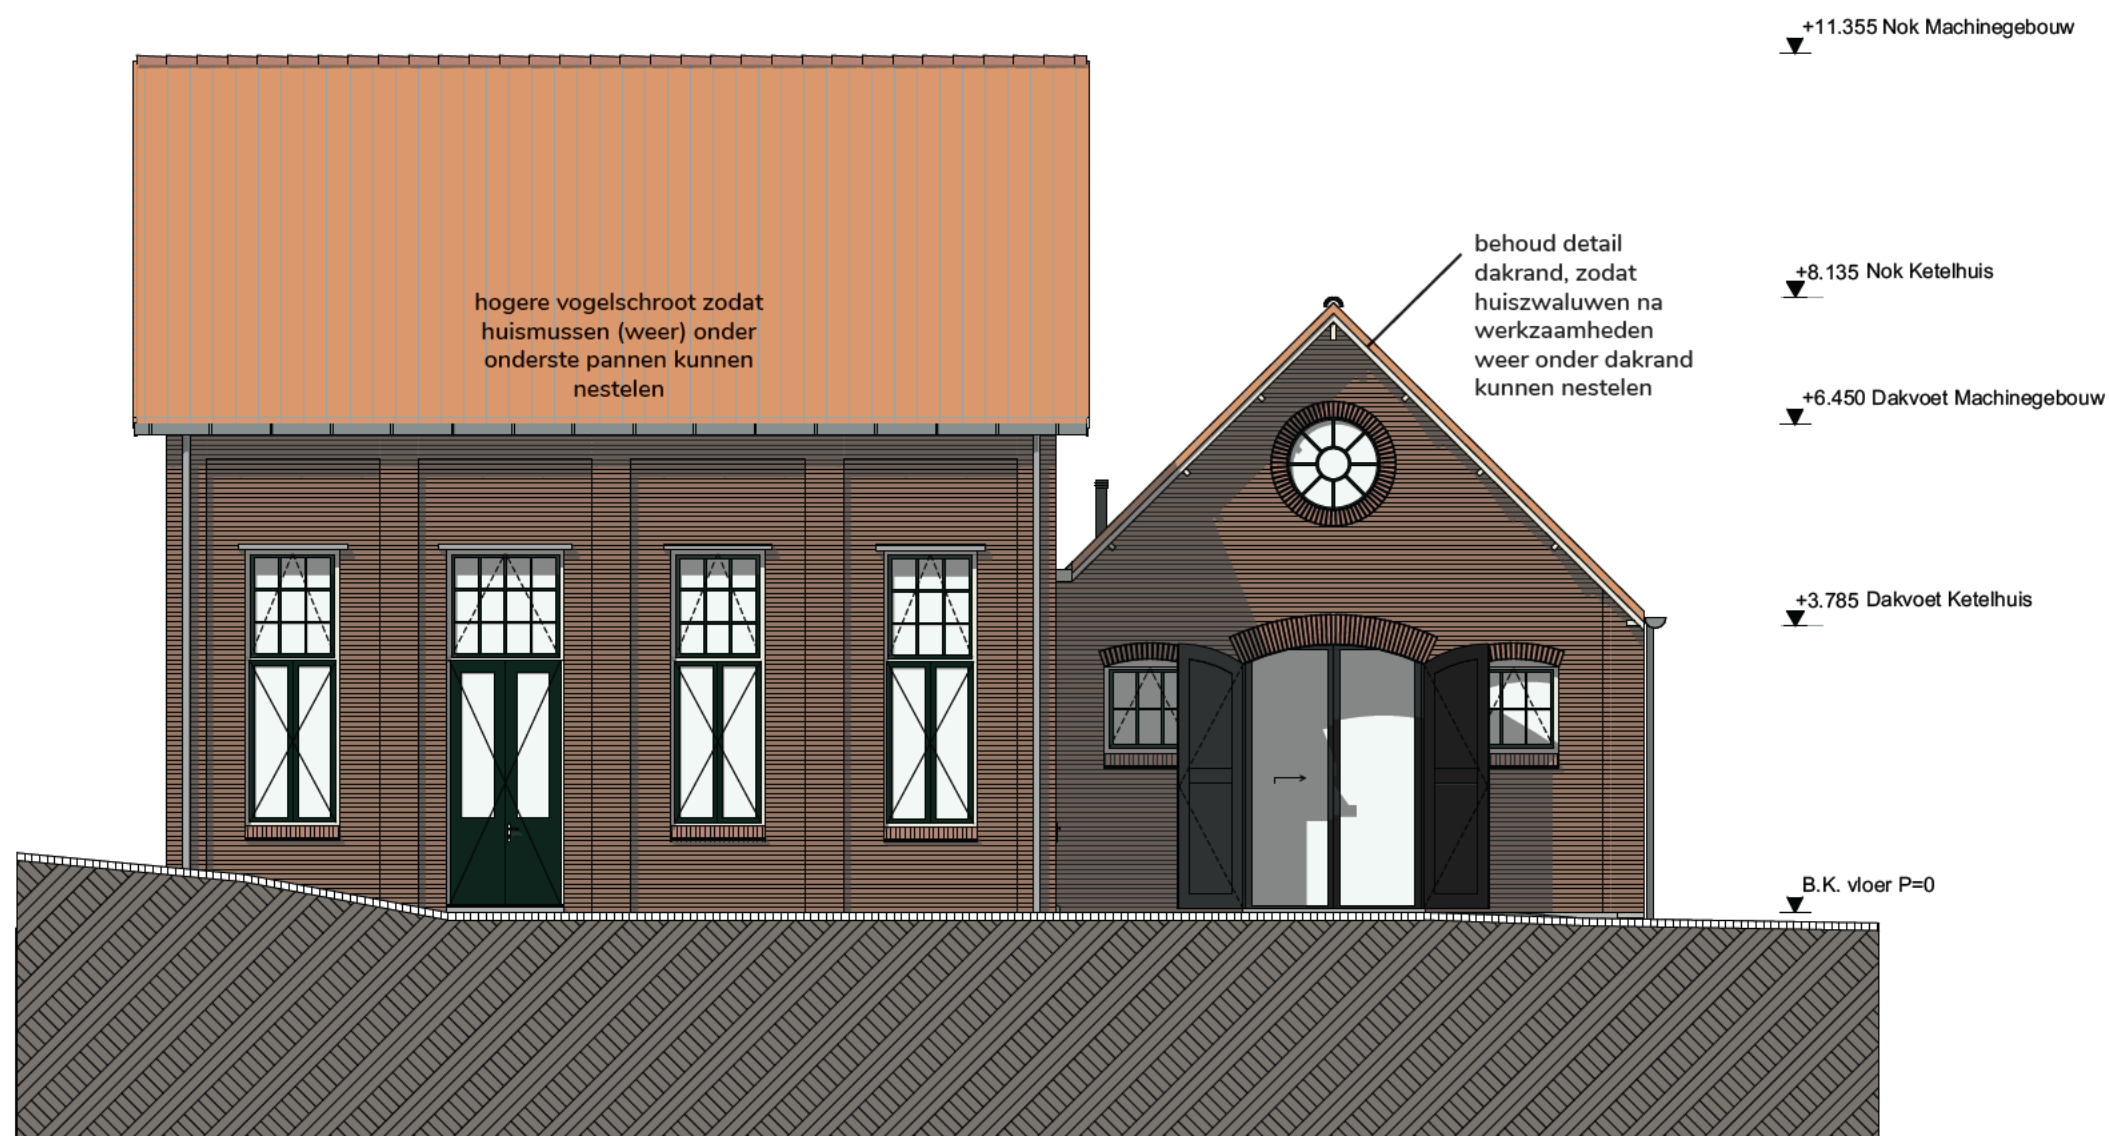
## Nieuwe situatie stoomgemaal noordoostgevel 1:100

- Het ontwerp voorziet in herstel van de grote, hoge ramen en de originele entree aan de dijkzijde van het machinegebouw.
- De huidige schuifdeuren van het ketelhuis worden vervangen door openslaande deuren. Terugliggend wordt een eigentijdse pui geplaatst, als entree van het ketelhuis.

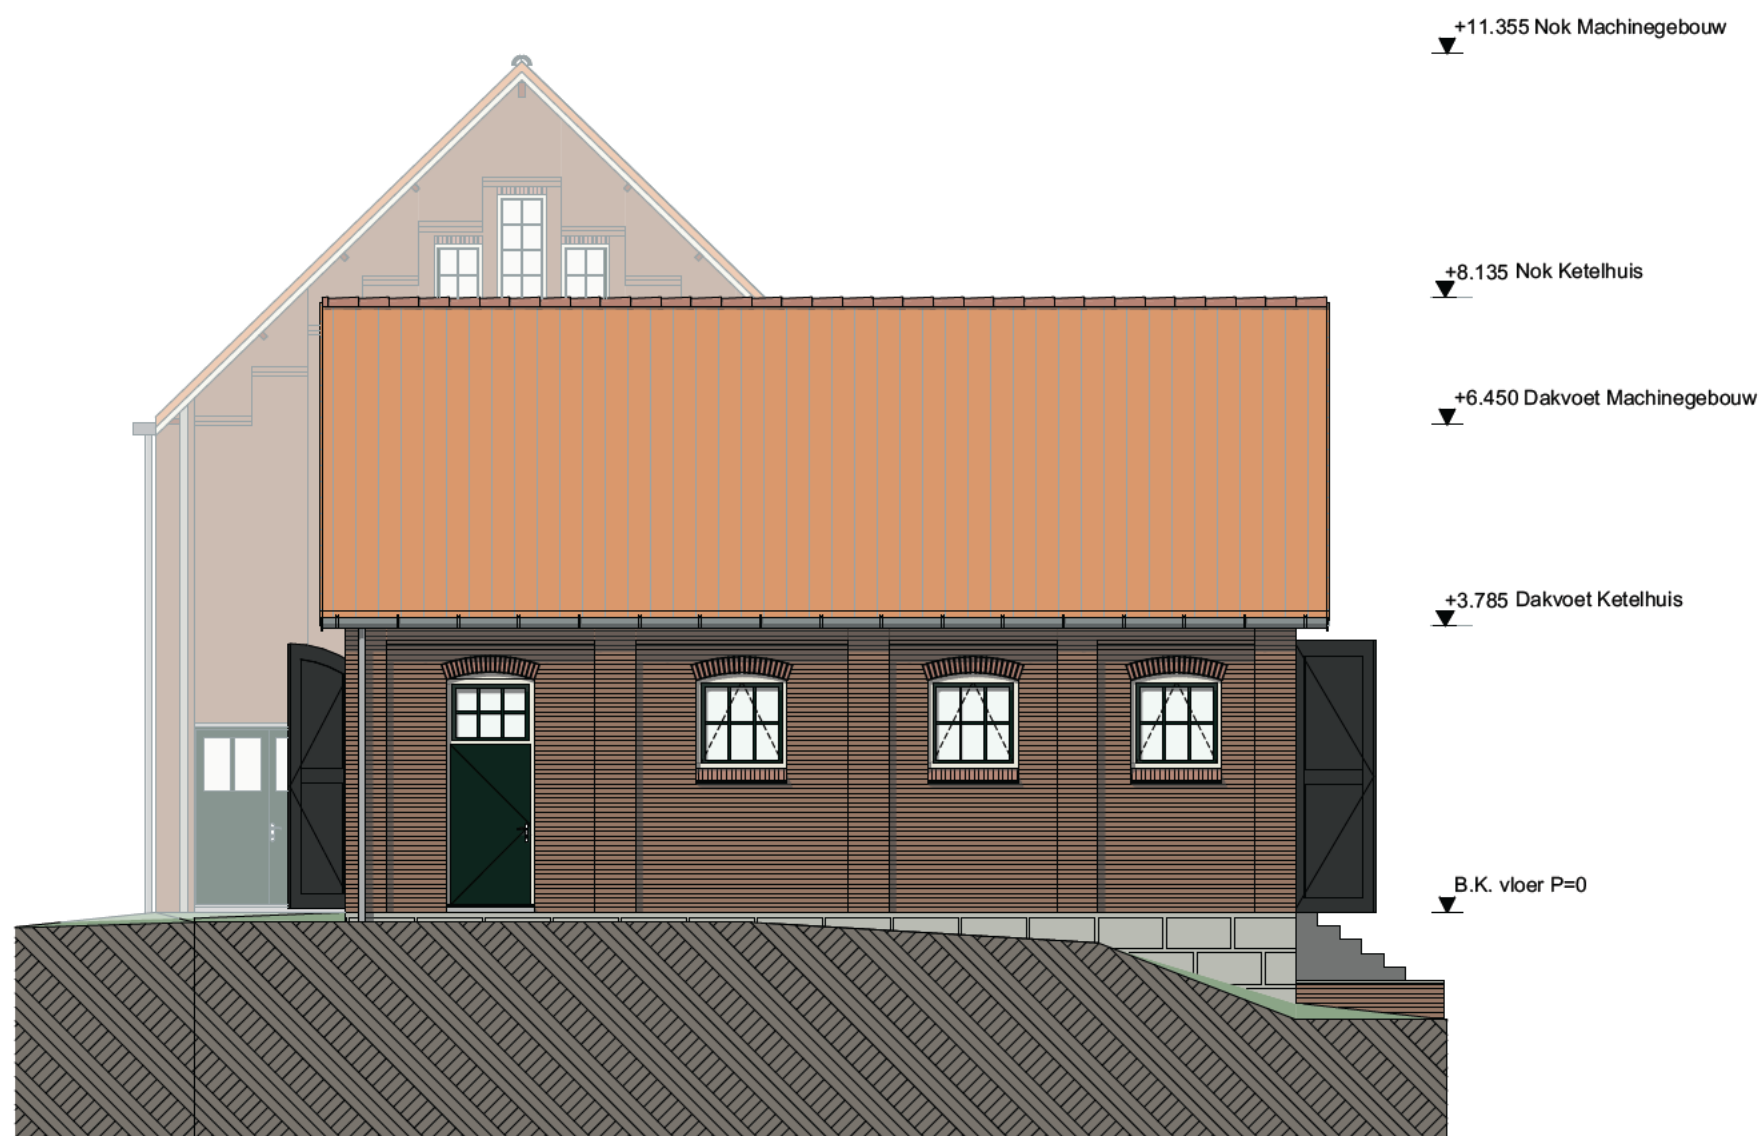
## Nieuwe situatie stoomgemaal noordwestgevel 1:100

- De nu dichtgemaakte raamopeningen in de zijgevel van het ketelhuis worden hersteld.
- De huidige betonpannen op het dak worden vervangen door nieuwe keramische dakpannen aansluitend bij de rest van het dakvlak.
- De deur, waar vroeger de kolen door naar binnenkwamen, wordt hersteld of vernieuwd.

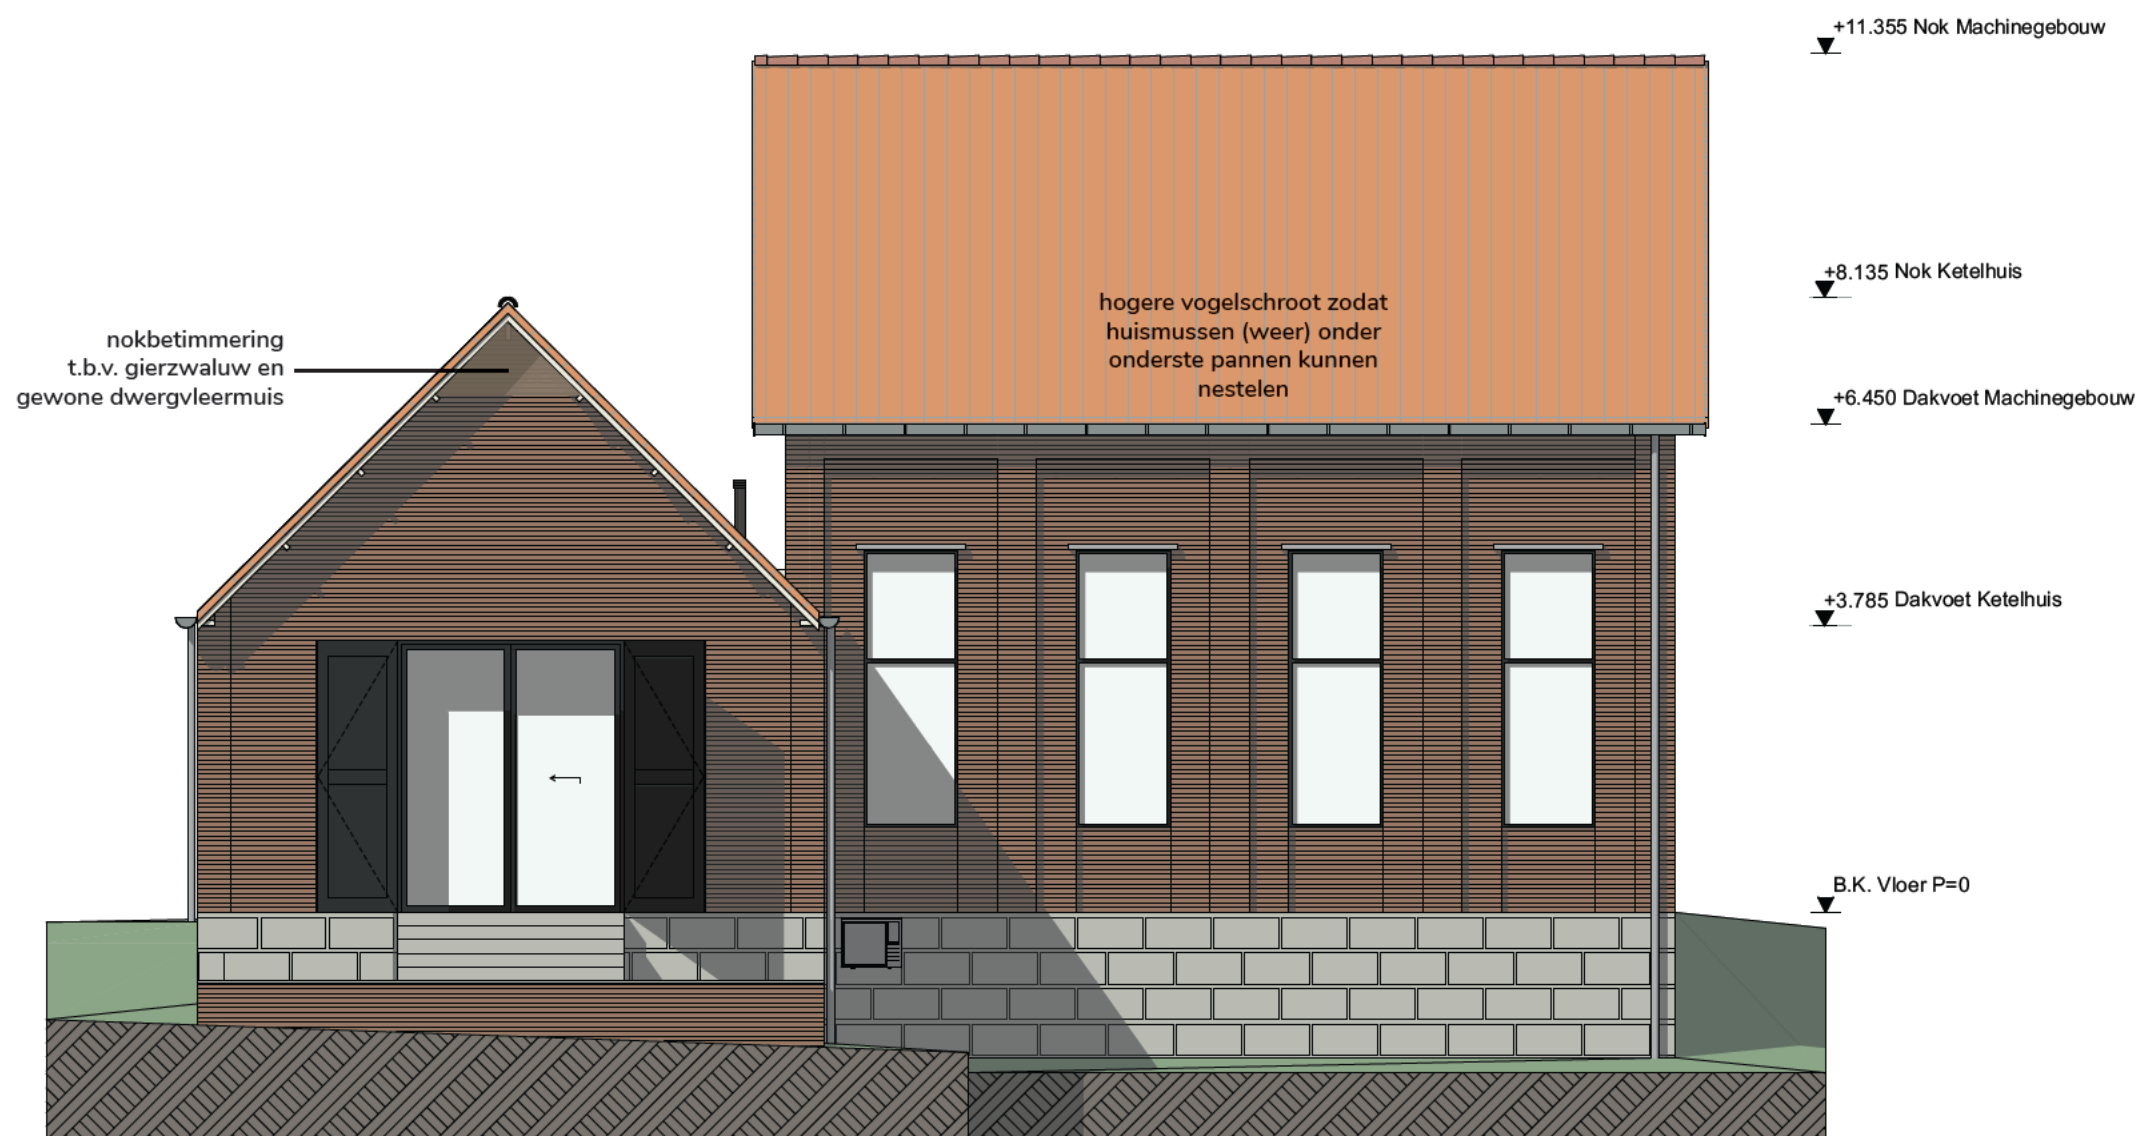
## Nieuwe situatie stoomgemaal zuidwestgevel 1:100

- Het ontwerp voorziet in herstel van de grote, hoge ramen aan de kanaalzijde van het machinegebouw. Deze ramen worden echter niet historiserend, maar op eigentijdse wijze vormgegeven.
- De later toegevoegde gevelopeningen onder de ramen worden dichtgemaakt met terugliggend metselwerk.
- De zuidwestgevel van het ketelhuis wordt opnieuw opgemetseld. Er komt een grote opening met openslaande houten deuren. Ook hier is, net als aan de dijkzijde, sprake van een terugliggende pui achter de opening. De opening is entree en verbinding tussen horecaruimte binnen en het toekomstige terras buiten.

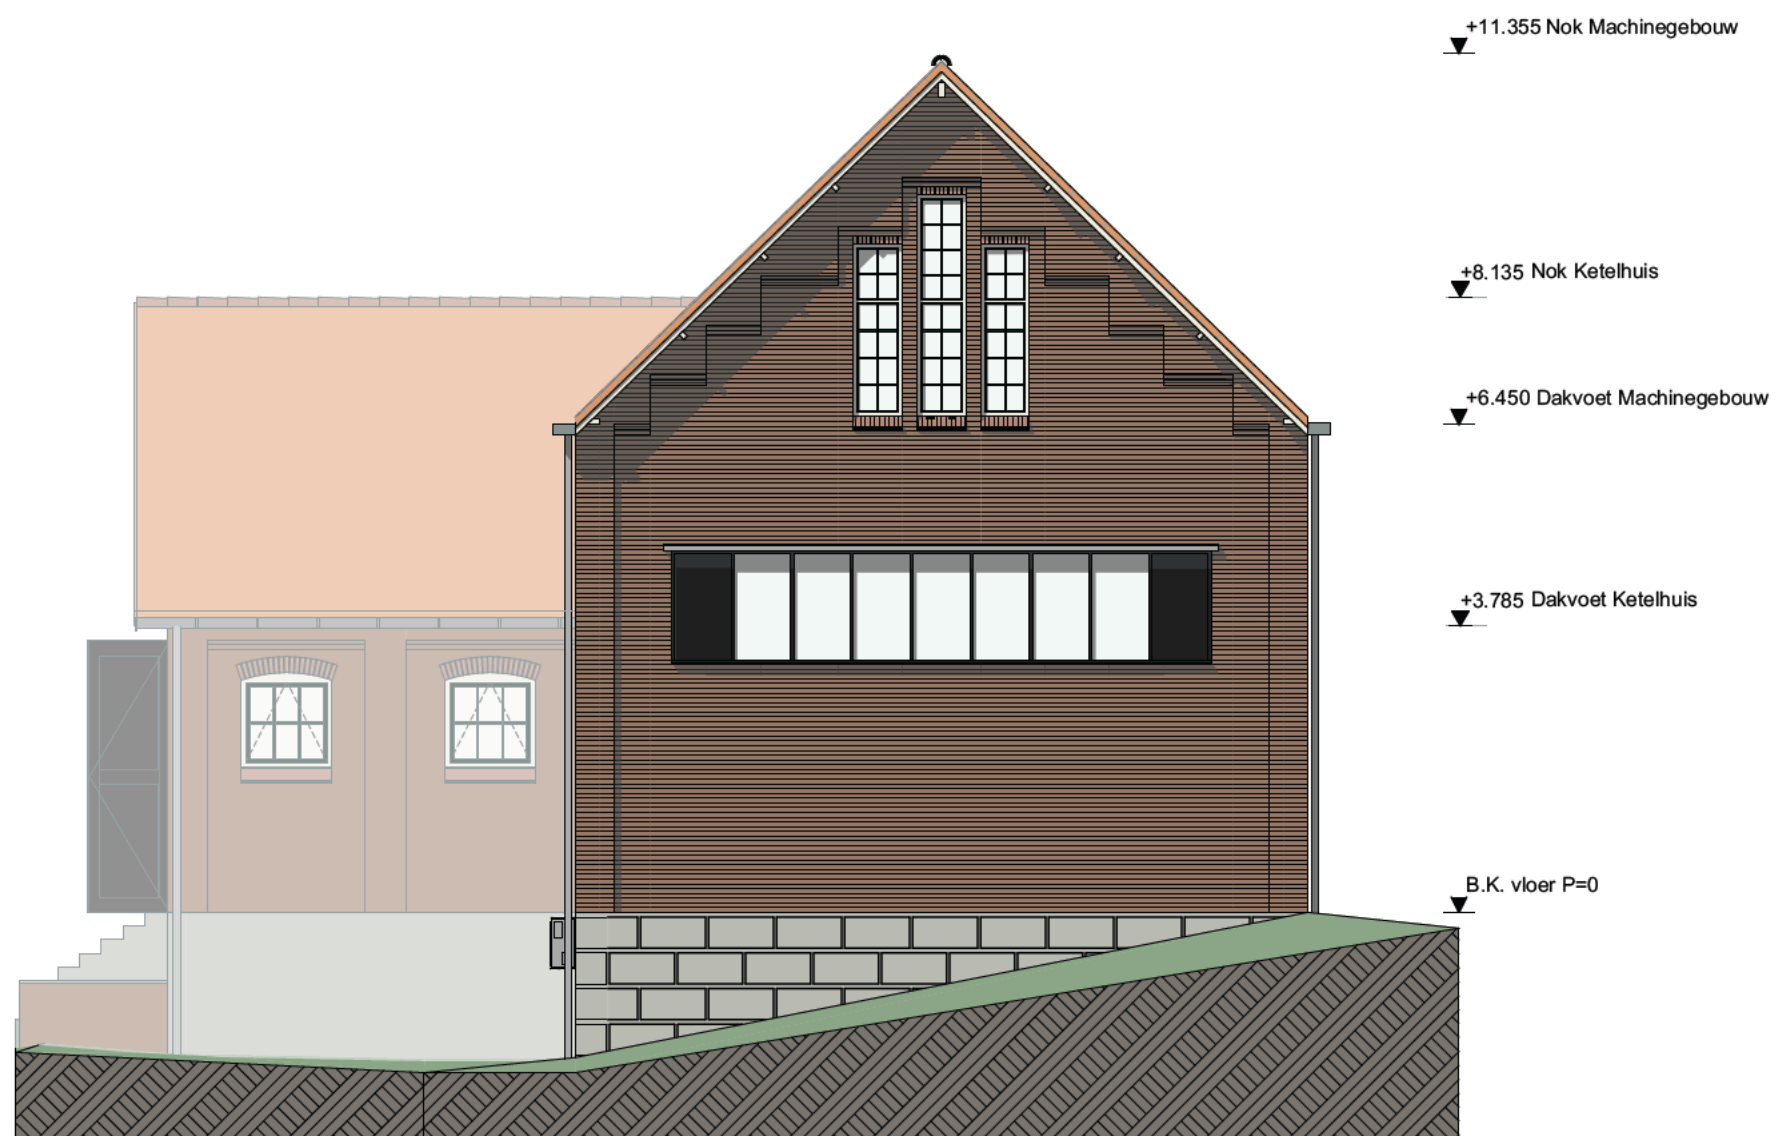
**Nieuwe situatie stoomgemaal  
zuidoostgevel**  
1:100

- De originele kozijnen in de topgevels van het machinegebouw worden weer tevoorschijn gehaald en hersteld.
- Vanwege de vele ingrepen in de loop der jaren in deze gevel van het machinegebouw, wordt een brede raamstrook toegepast, eigentijds gedetailleerd, zoals ook de hoge ramen aan de kanaalzijde van het machinegebouw.
- De zuidoostgevel van het ketelhuis wordt opnieuw opgemetseld. Hier wordt de originele situatie hersteld, met lisenen en ramen.

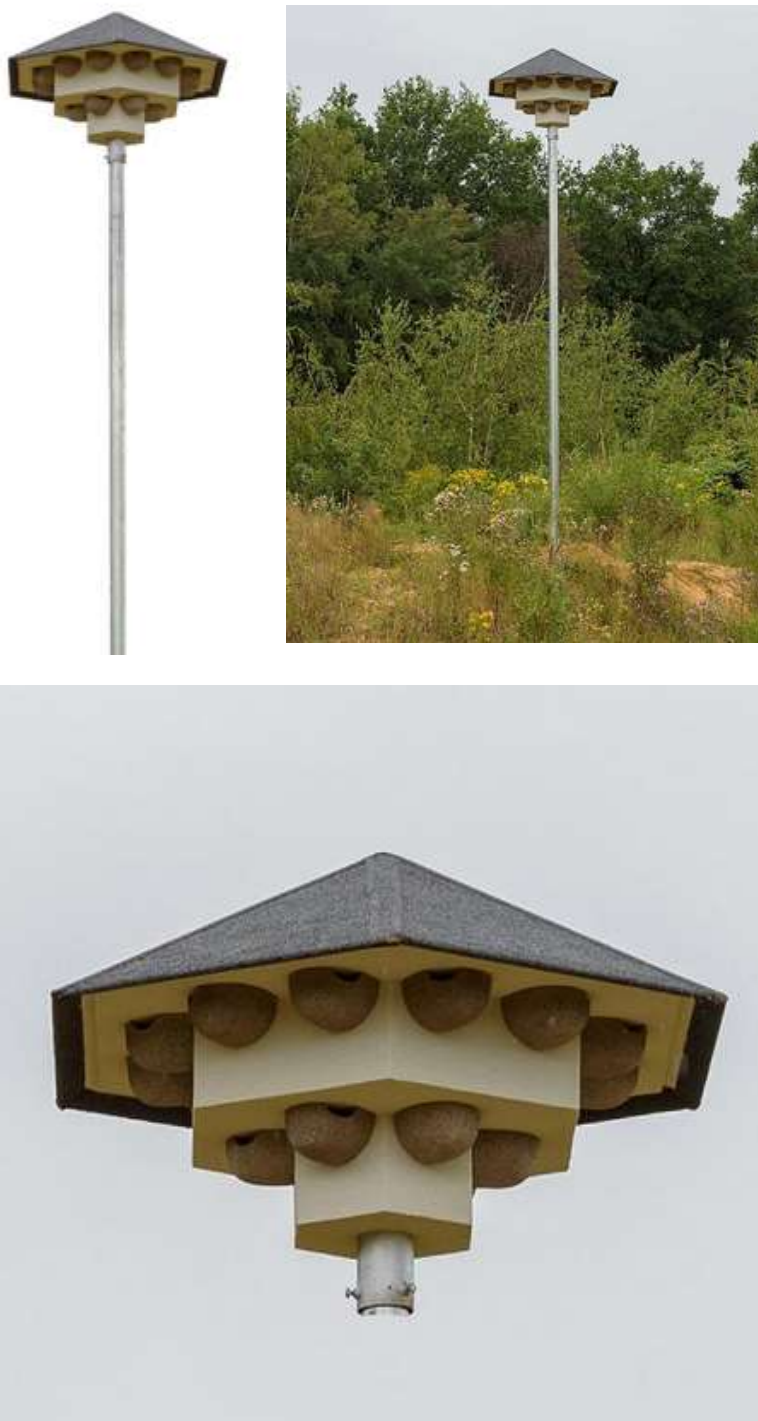
**Figuur 1** Voorbeeld van een huiswaluwtil – in dit geval type HT HZ 01 van Vivara pro

20. Indien er nog uitvliegende vleermuizen worden waargenomen wordt de procedure herhaald.
21. Op die plekken waar huiszwaluwnesten verwijderd worden (buiten broedseizoen) ten behoeve van schilderwerk, worden gaasmatjes aangebracht in het nieuwe schilderwerk. Op deze wijze hebben de huiszwaluwen bij terugkomst in het volgende broedseizoen meer grip en kunnen de vogels makkelijker een nieuwe nestkom bouwen.
