# Natuurontwikkeling Nationaal Landschap Het Groene Woud

**Savendonk Spaart Water**

**Plan wijziging watersysteem**

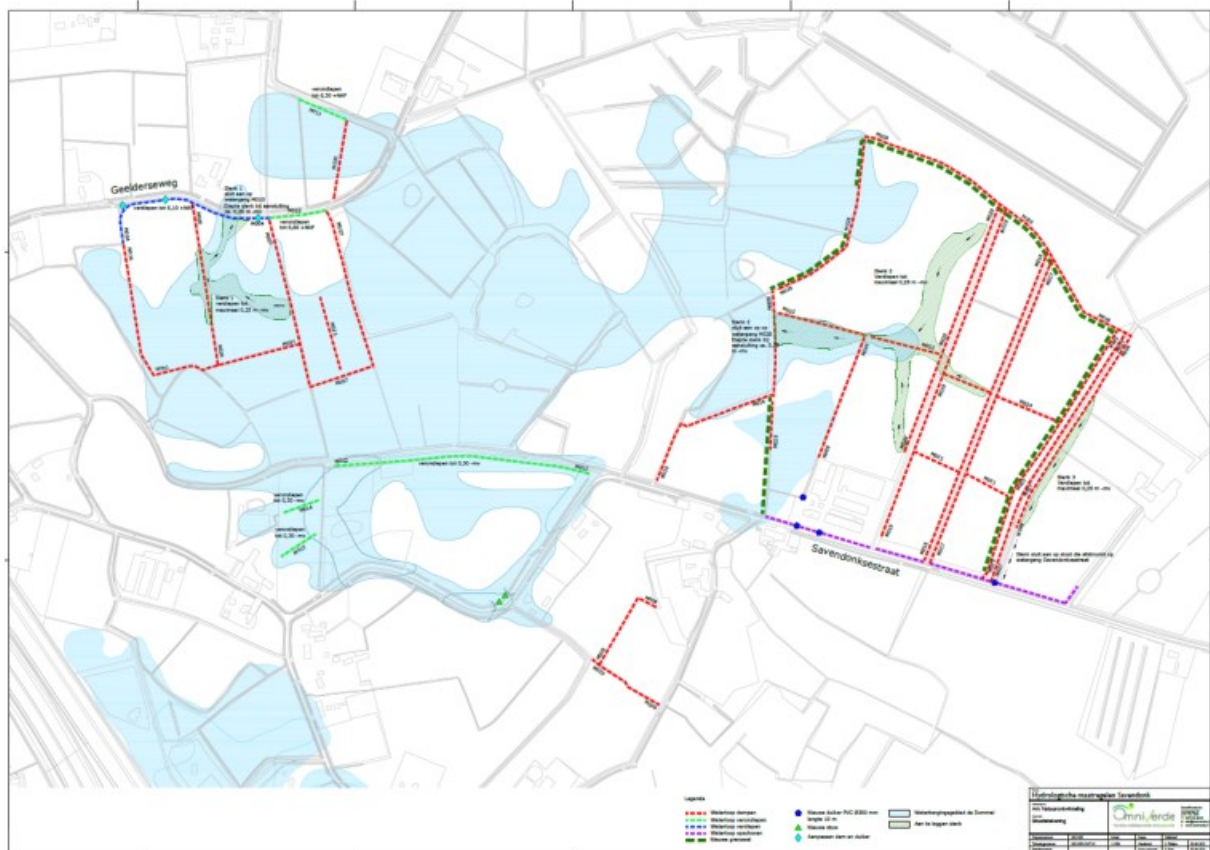
Figuur 2: Overzichtsk kaart hydrologisch maatregelen totaal, zoals deze als 'Bijlage 3 Overzichtsk kaart hydrologische maatregelen Totaal' bij de verleende watervergunning 05399479 is vastgesteld.

Op 20 december 2021 is door Waterschap De Dommel een watervergunning (kenmerk 05399479) verleent voor het oorspronkelijk inrichtingsplan ‘Savendonk Spaart Water’. Dit plan voorziet in diverse hydrologische maatregelen ten gunste van de natuur en waarbij schade aan aangrenzende percelen wordt voorkomen. In de figuren 1 en 2 zijn kaarten te zien met daarop deze oorspronkelijke maatregelen.

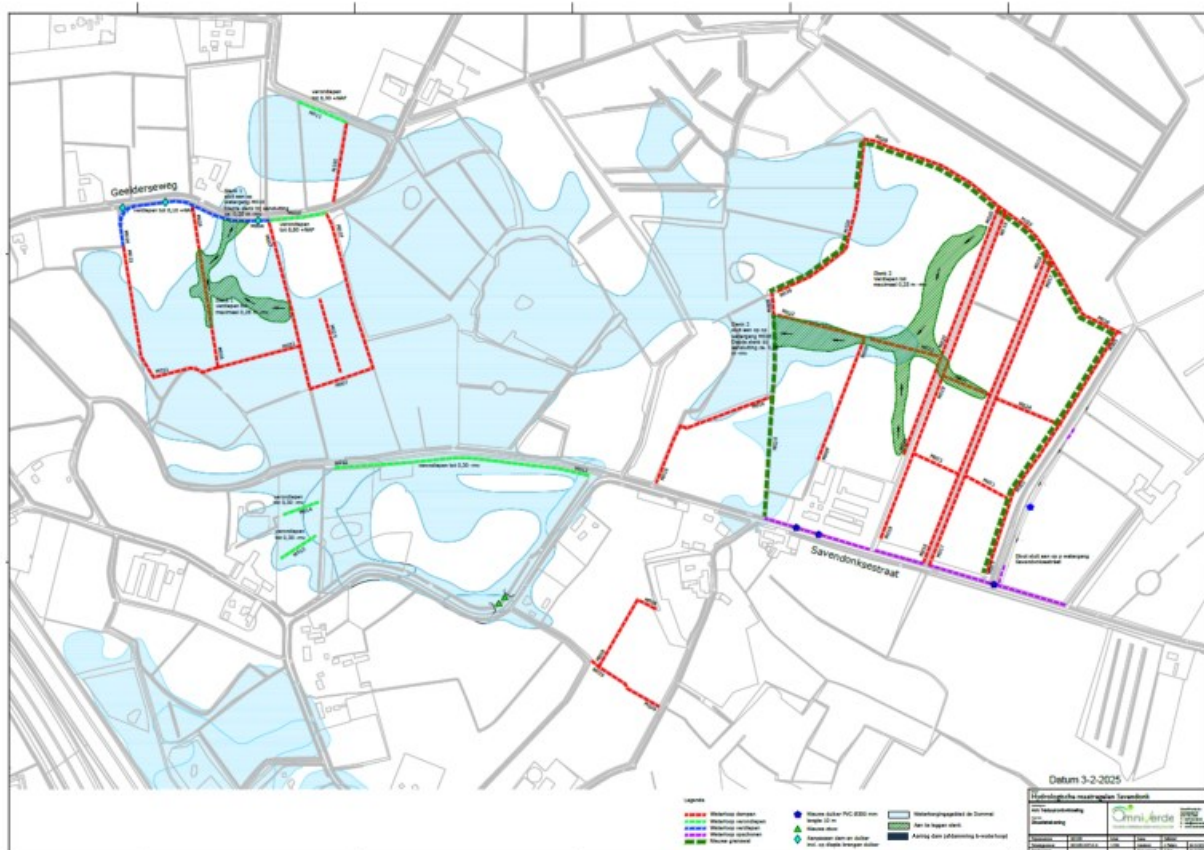
Figuur 4: Overzichtskartaal werkelijk uitgevoerde hydrologisch maatregelen totaal, ter vervanging van 'Bijlage 3 Overzichtskartaal hydrologische maatregelen Totaal' zoals deze bij de verleende watervergunning 05399479 is vastgesteld.

In de figuren 3 en 4 zijn kaarten te zien met daarop de daadwerkelijk uitgevoerde maatregelen. In figuur 5 een foto met het restant van B-waterloop DO236.

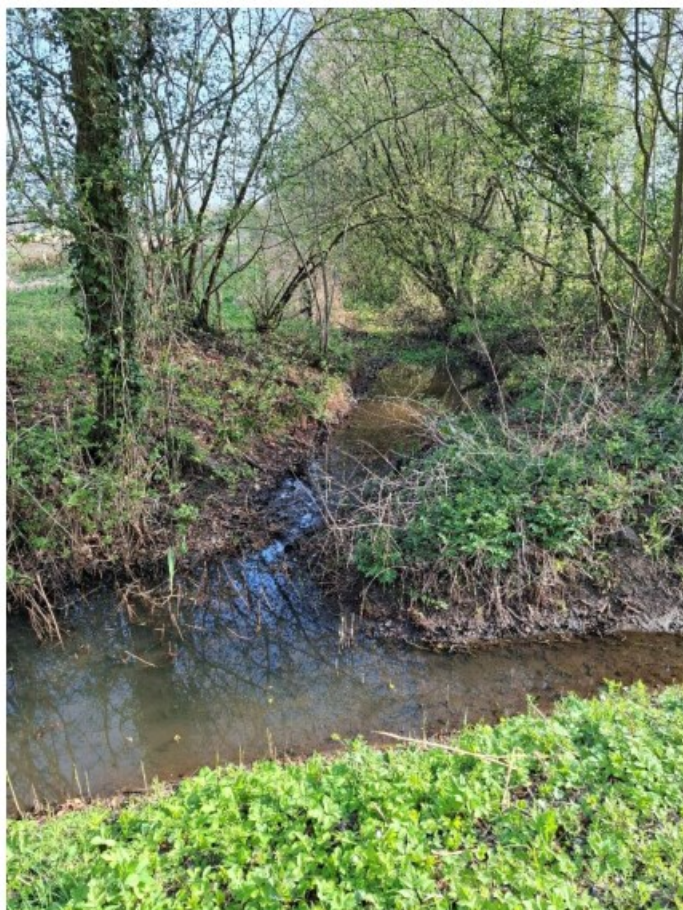
Figuur 5: Foto van het de ongedempte laatste 10 m van B-waterloop DO236 ter hoogte van de uitstroom in de bermsloot van de Svendonksestraat.

Daarnaast is de laatste 10 m van de B-watergang (DO236 volgens de waterschapslegger en M005 uit het inrichtingsplan) bij de uitstroom in de bermsloot van de Savendonksestraat niet gedempt, om te voorkomen dat regenwater zich teveel ophoopt. Dit deel van de B-waterloop is wel afgewaardeerd naar een C-waterloop.

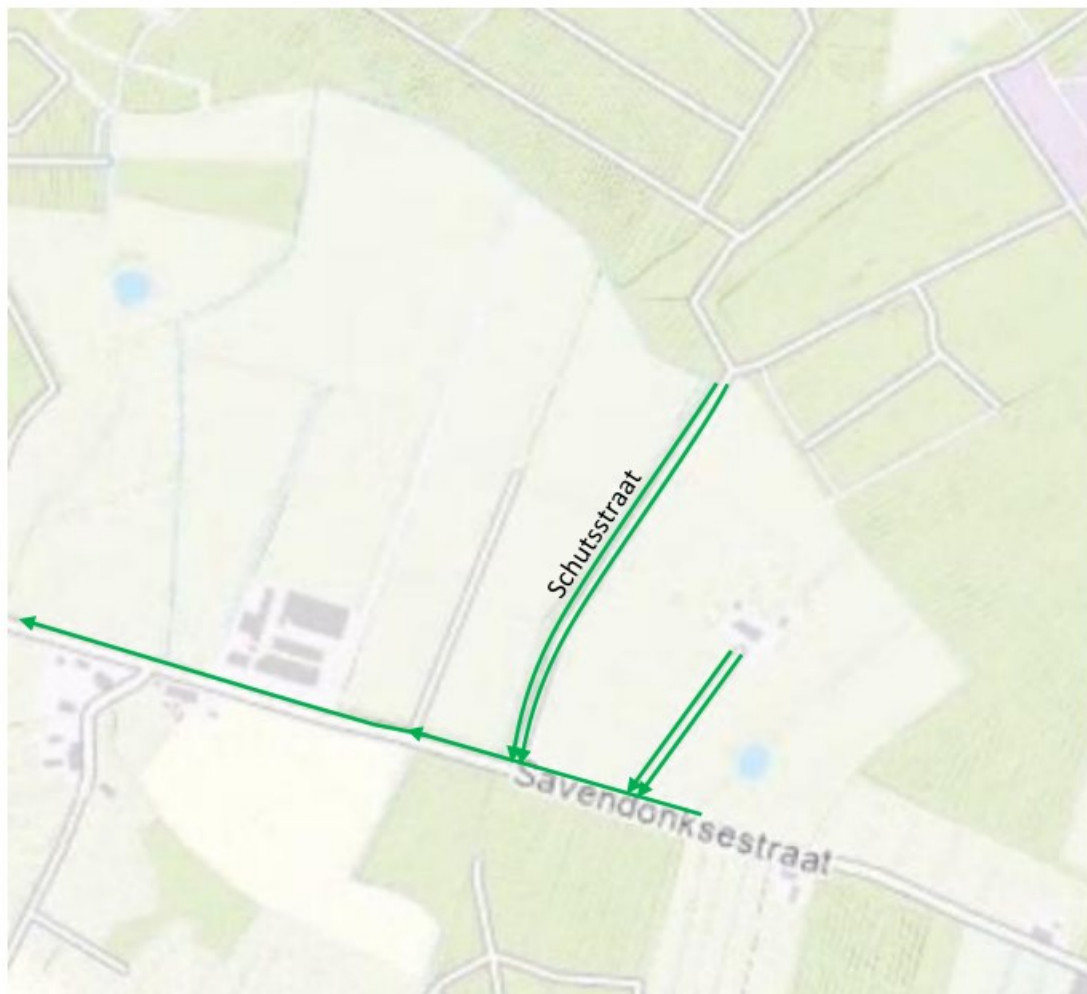
Figuur 6: afwatering omgeving Schutsstraat (groene pijlen) na uitvoering maatregelen.

Figuur 6 geeft aan hoe in de nieuwe situatie de slotensysteem afwatert.
