# Mookse Molenbeek

Notitie varianten kerende voorziening waterbassin

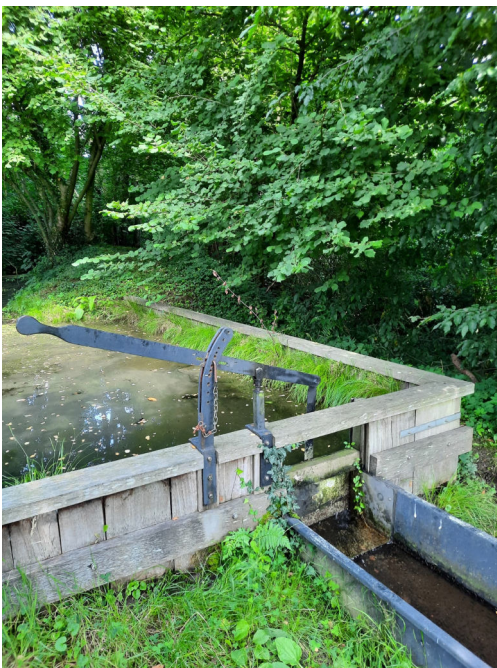
Foto 1: regelwerk in houten damwand

In de huidige situatie bestaat het waterbassin uit een foliebak op de bestaande ondergrond. Aan de west- en noordkant wordt het bassin opgesloten door een natuurlijke grondwal. Aan de zuid- en oostkant wordt deze opsluiting gevormd door een houten damwand. In de houten damwand bevindt zich een regelwerk voor de toevoer naar de molen.
