# Assetknooppunt gemaal Tongerlo

Ontwerpnota

titel            Assetkneipunt gemaal Tongerlo  
subtitel        Ontwerpnota  
datum          20 februari 2025  
versie          3.0  
status          Concept  
zaaknr.        -  
documentnr.   -

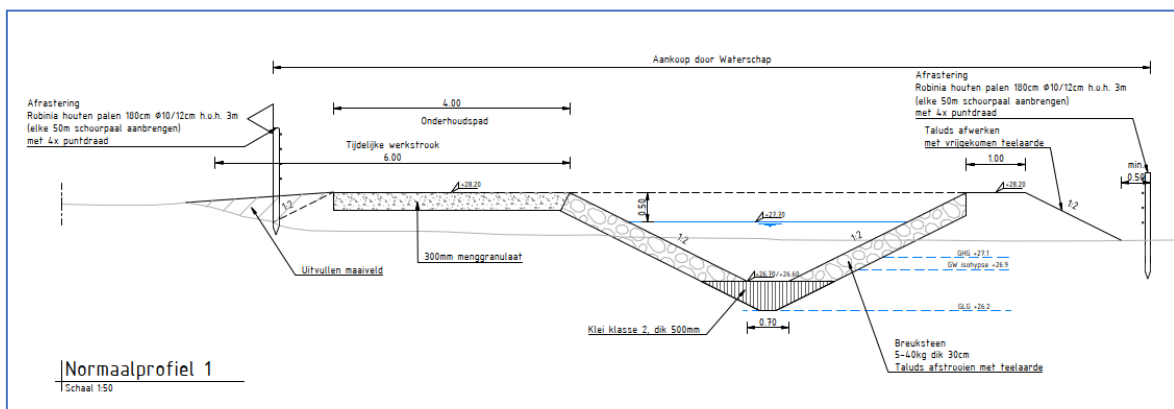
Er wordt een nieuwe verbinding gerealiseerd zodat het water achterlangs het buurtschap Tongerlo geleid kan worden. In onderstaande afbeelding 4 is het normaalprofiel getoond van deze te realiseren watergang.

Afbeelding 4: Normaalprofiel van de nieuw te realiseren watergang

De nieuwe watergang krijgt een bodembreedte van 0,7 meter met aan weerszijden een taludshelling van 1:2. Vanwege de aanwezigheid van een hoog zandgehalte in de ondergrond worden de taluds van de nieuwe watergang gestabiliseerd met een laag breuksteen van 30 centimeter. Deze wordt vervolgens afgestrooid met een laag teelaarde.

Tenslotte wordt de bodem voorzien van een slecht waterdoorlatende kleilaag om infiltratie naar de ondergrond zo veel mogelijk te voorkomen. Het bekleden van de gehele watergang met een kleilaag (dus ook de taluds) is onwenselijk vanwege de mogelijke hoge grondwaterstanden. Bij dichte taluds bestaat namelijk het risico dat deze uitzakken bij deze hoge grondwaterstanden.

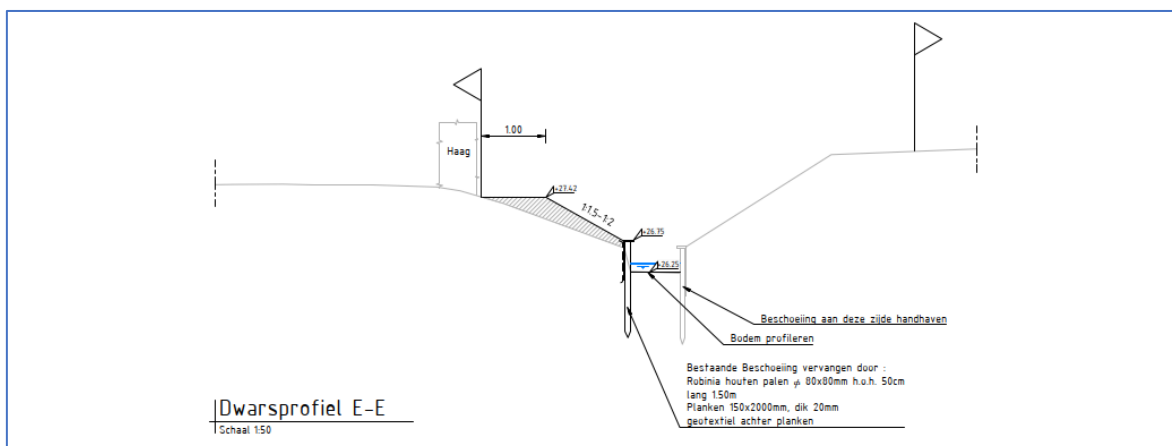
Voorbij de verbinding van de Aschbroek en de Tongerlo wordt de bestaande watergang opnieuw geprofileerd en beschoeiing aangebracht. In onderstaande afbeelding 6 is het dwarsprofiel getoond van deze werkzaamheden aan de watergang.

Afbeelding 6: Dwarsprofiel van de werkzaamheden aan de bestaande watergang Tongerlo

Aan de zuidzijde van deze watergang wordt, waar nodig, het talud aangevuld tot een 1:1,5 – 1:2 talud. Daarnaast wordt aan deze zijde ook de bestaande beschoeiing vervangen. Aan de noordzijde blijft de huidige situatie gehandhaafd. De uit te voeren werkzaamheden dienen instabiliteit van de oevers te voorkomen.

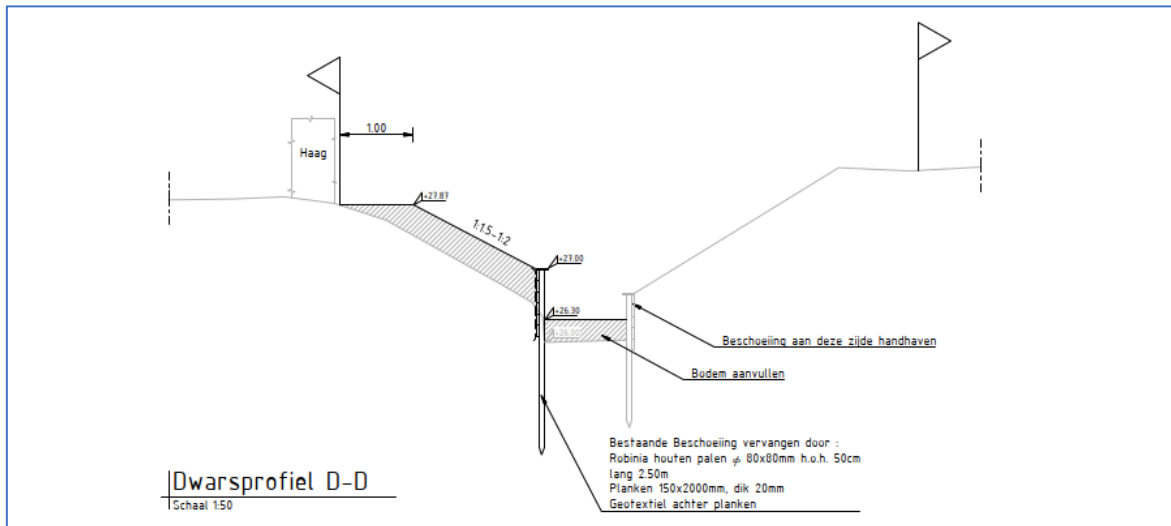
Iets verderop, direct bovenstrooms aan het huidige gemaal wordt de bodem van de bestaande watergang aangevuld en beschoeiing aangebracht. In onderstaande afbeelding 7 is het dwarsprofiel getoond van deze werkzaamheden aan de watergang.

Afbeelding 7: Dwarsprofiel van de werkzaamheden aan de bestaande watergang Tongerlo

Aan de zuidzijde van deze watergang wordt, waar nodig, het talud aangevuld tot een 1:1,5 – 1:2 talud. Daarnaast wordt aan deze zijde ook de bestaande beschoeiing vervangen. Aan de noordzijde blijft de huidige situatie gehandhaafd. De uit te voeren werkzaamheden dienen instabiliteit van de oevers te voorkomen. Door deze ‘verlaagde’ uitvoering wordt de hoogte van de beschoeiing beperkt.
