Fotoreportage van de bedrijfsactiviteiten

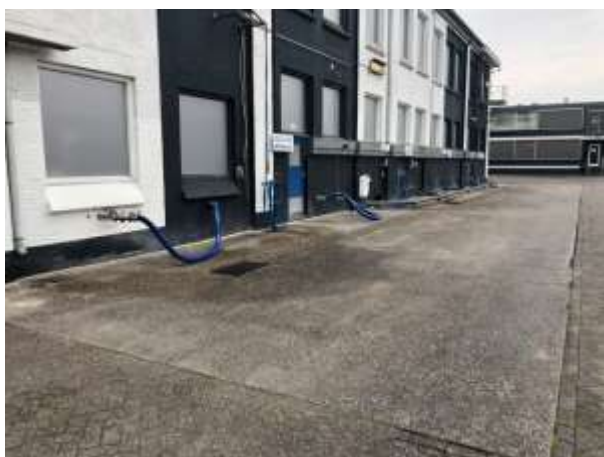
Foto 3

1b	De laadplaats room (foto 3 en 4)	Het laden van room	Ter plaatse gestort beton	n.v.t.	36	Rollende- en statische belastingen	ja	Room	nee	n.v.t.		ja	Geen acties noodzakelijk
2	De weegbrug (foto 5)	Het wegen van vrachtwagens	Prefab beton	n.v.t.	60	Rollende- en statische belastingen	ja	Geen	nee	n.v.t.		ja	Geen acties noodzakelijk
3	De losplaats mek (foto's 6 t/m 9)	Het lossen van melk, het reinigen van slangen en vrachtwagens	Gespaten linker bestrating	n.v.t.	105	Rollende- en statische belastingen	ja	melk, logen en zuilen	ja	4.3.1 Open proces of bewerking met vloeistoffen	CVM Pakket I Voorzieningen: -Vloestofdichte voorziening en; -Aandacht voor hemelwater of gecontroleerde afvoer en; -Aandacht voor opvang vrijkomende stoffen. Maatregelen: -Visueel toezicht en; -Algemene zorg.	nee	Nog door te voeren maatregelen: Voorziening laten inspecteren op vloestofdichtheid conform AS 6700
4	De laadplaats wiel (foto 10)	Het laden van wiel, het reinigen van slangen en vrachtwagens	Ter plaatse gestort beton	n.v.t.	55	Rollende- en statische belastingen	ja	wiel, logen en zuilen	ja	4.3.1 Open proces of bewerking met vloeistoffen	CVM Pakket I Voorzieningen: -Vloestofdichte voorziening en; -Aandacht voor hemelwater of gecontroleerde afvoer en; -Aandacht voor opvang vrijkomende stoffen. Maatregelen: -Visueel toezicht en; -Algemene zorg.	nee	Nog door te voeren maatregelen: Voorziening laten inspecteren op vloestofdichtheid conform AS 6700

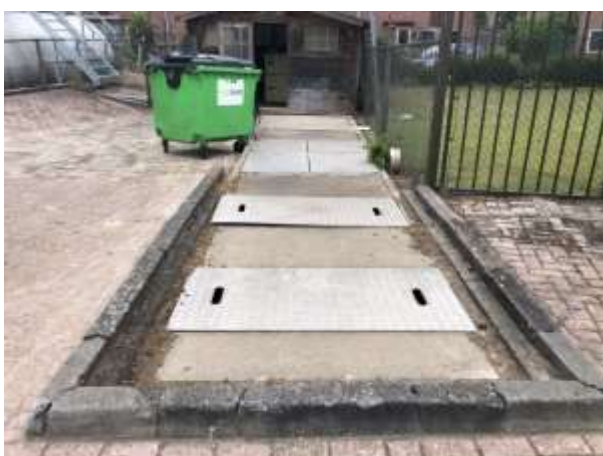
foto 11

5.	De vet- en zandvangput (foto 11)	Onderdeel bedrijfsriolering, afvoer en reinigen van afvalwater	Ter plaatse gestort beton voorzien van een rvs bekleding	n.v.t.	28	Statische belastingen	ja	Afvalwater	ja	5.1.1 Bestaande ondergrondse riolering	CVM Pakket II Voorzieningen: Aandacht voor putten, silbvangers, oleafschieders, verbindingen, ontvangpunten Maatregelen: -Algemene zorg	nee	Nog door te voeren maatregelen: Onderhouds- en inspectieprogramma op stellen

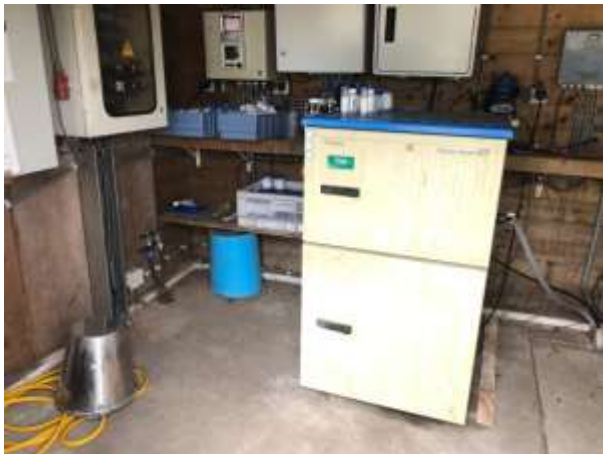
foto 13

6.	De monsterkamerwuite (foto's 12 en 13)	Het nemen van monsters ten behoeve van de behandeling van het afvalwater	Ter plaatse gestort beton	n.v.t.	10	Statische belastingen	ja	Afvalwater	ja	5.5 Laboratoria	CVM Pakket I Voorzieningen: -kerende voorziening en/of; -Lekbak onder de kritieke punten en; -Aandacht voor apparatuur en; -Aandacht voor gecontroleerde afvoer Maatregelen: -Controle op vol raken lekbak en; -Visueel beezicht -Faciliteiten en personeel	nee	Nog door te voeren acties, kerende voorziening (laten) inspecteren conform NRB 2012

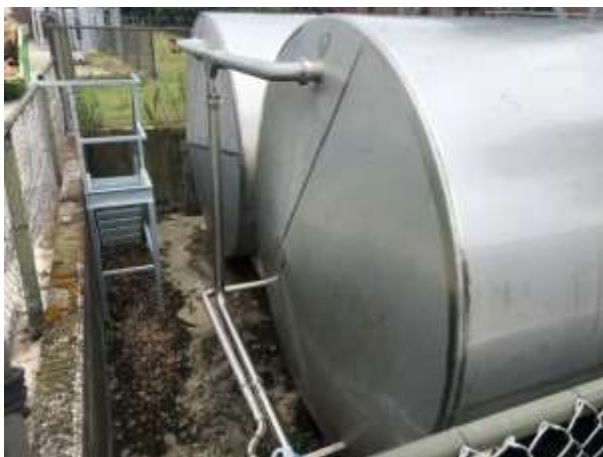
foto 15

7.	De egalisatiebak (foto 14 en 15)	Opstelplaats van tank, het neutraliseren van afvalwater	Ter plaatse gestort beton	n.v.t.	63	Statische belastingen	ja	Afvalwater	ja	1.3 Opslag in bovengrondse tank vrij van de ondergrond opgesteld	CVM Pakket I Voorzieningen: -Enkelwandige tank en; -kerende voorziening. Maatregelen: -Visuele controle uitwendig op lekkage en; -Faciliteiten en personeel.	nee	Nog door te voeren acties, kerende voorziening (laten) inspecteren conform NRB 2012

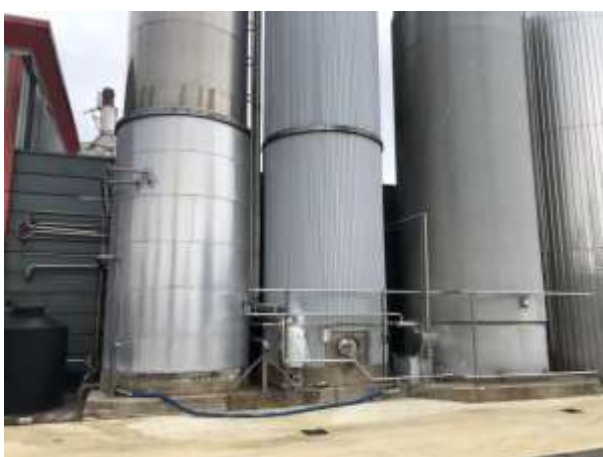
foto 17

9.	De opslagplaats pekel (1, 2 en 3) (foto 17)	Opstelplaats van tanks	Ter plaatse gestort beton, deels prefab elementen van beton (industriestriepen). Tanks met een rok	n.v.t.	40	Statische belastingen	nee	Pekel	ja	1.3 Opslag in bovengrondse tank vrij van de ondergrond opgesteld	CVM Pakket 1 Voorzieningen: -Enkelwandige tank en; -Kerende voorziening. Maatregelen: -Visuele controle uitwendig op lekkage en; -Faciliteiten en personeel.	nee	Nog door te voeren acties, kerende voorziening (laten) inspecteren conform NRB 2012

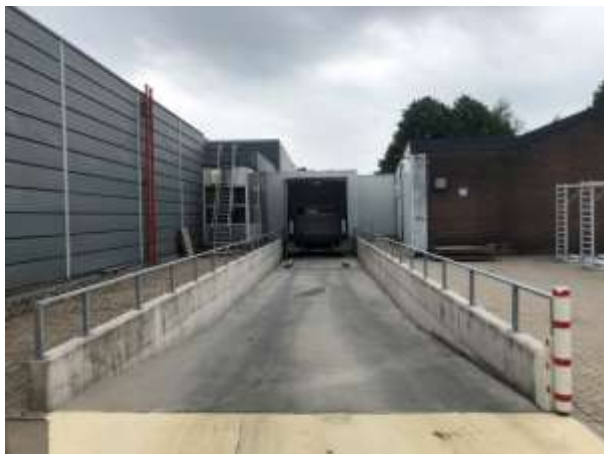
foto 19

11.	De laadkuil (achter het pekelokaal) (foto 19)	Het laden en lossen van kaas en emballage	Ter plaatse gestort beton	n.v.t.	100	Rollende- en statische belastingen	ja	Geen	nee	n.v.t.	n.v.t.	ja	Geen acties noodzakelijk

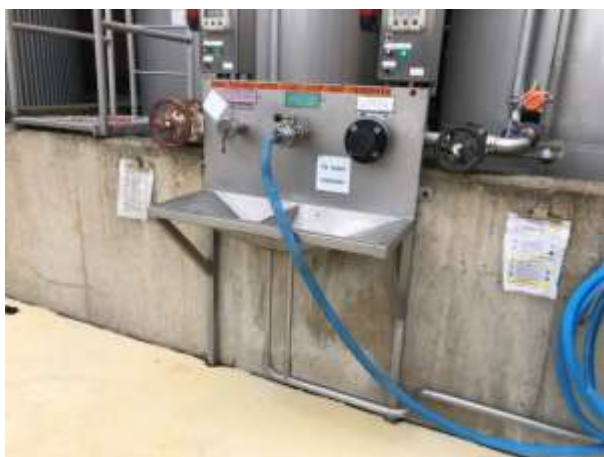
foto 21

12.	De opslagplaats voor NaOH en HNO3 (foto's 20 en 21)	Het lossen van chemicaliën voorzien van een kunststofsgebonden bescherm laag en een rs lekbak	Ter plaatse gestort beton	n.v.t.	46	Rollende- en statische belastingen	nee	Natronloog en salpeterminaal	ja	2.1.2 Onderbreiding en onderroosting	CVM Pakket III Voorzieningen: ->Vloestofdichtte voorziening en ; -Overvulbeveiliging op het te vulen object en; -Aandacht voor hemelwater of gecontroleerde afvoer. Maatregelen: -periodieke inspectie en controle vloestofdichtte voorziening en; -los- laadinstrucdie met aandacht voor postie aansluitpunten en; -algemene zorg.	ja	Geen acties noodzakelijk Voorziening (incl. rolring toe aansluiting op hoofdlood) is geïnspecteerd op vloestofdichtheid conform AS6700. Zie rapportage: 1.654/18 Einde keuringstermijn: 11-10-2024 WV: HA18.7907AB72133.24-01

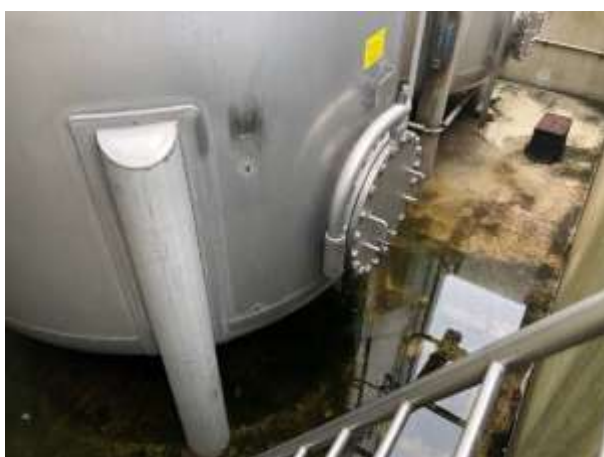
foto 23

13.	Opslagplaats natronloog en salpeterminaal (foto's 22 en 23)	Opslag van chemicaliën	Ter plaatse gestort beton	n.v.t.	28	Statische belastingen	ja	Natronloog en salpeterminaal	ja	1.3 Opslag in bovengrondse tank vrij van de ondergrond opgesteld	CVM Pakket 1 Voorzieningen: -Enkelwandige tank en; -Kerende voorziening. Maatregelen: -Visuele controle uitwendig op lekkage en; -Faciliteiten en personeel.	nee	Nog door te voeren acties, kerende voorziening (laten) inspecteren conform NRB 2012

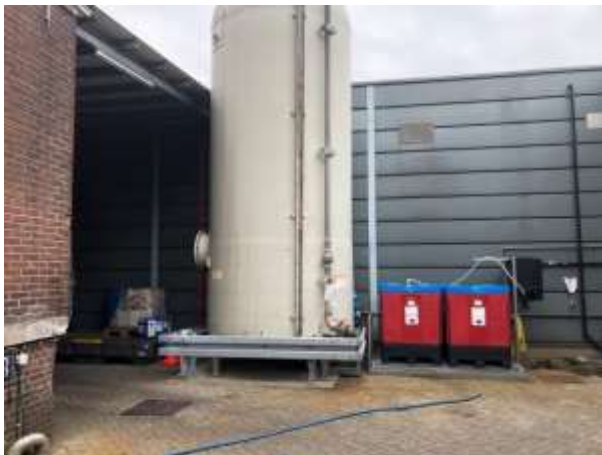
foto 27

16.	De grondwaterpomp (foto 26)	Het oppompen van grondwater	n.v.t.	12	Statische belastingen	nee	Geen	nee	n.v.t.	n.v.t.	ja	Geen acties noodzakelijk
	17.	De opslagtank calcium-chloride en varibox met zoutzuur (foto 27)	Opslag van vloeistoffen in tank	n.v.t.	32	Statische belastingen	ja	Calcium chloride	ja	1.3 Opslag in bovengrondse tank vrij van de ondergrond opgesteld	CVM Pakket I Voorzieningen: -Enkelwandige tank en; -Kerende voorziening. Maatregelen: -Visuele controle uitwendig op lekkage en; -Faciliteiten en personeel.	nee	Nog door te voeren acties, kerende voorziening (laten) inspecteren conform NRB 2012
	17B	De laadplaats calcium chloride (foto 28 en 29)	Het laden van calcium chloride	n.v.t.	1	Rollende- en statische belastingen	ja	Calcium chloride	ja	2.1.2 Onderbelading en onderflossing	CVM Pakket I Voorzieningen: -Kerende voorziening en lektoek onder het rustpunt van de vulliding en; -Overvulbeveiliging op het te vullen object en; -Aandacht voor hennewater of gecontroleerde afvoer. Maatregelen: -Gefusioneerd personeel aanwezig tijdens de handeling en; -Overschakeling met aandacht voor posities, aansluitingen en; -Faciliteiten en personeel.	nee	Nog door te voeren acties, kerende voorziening (laten) inspecteren conform NRB 2012

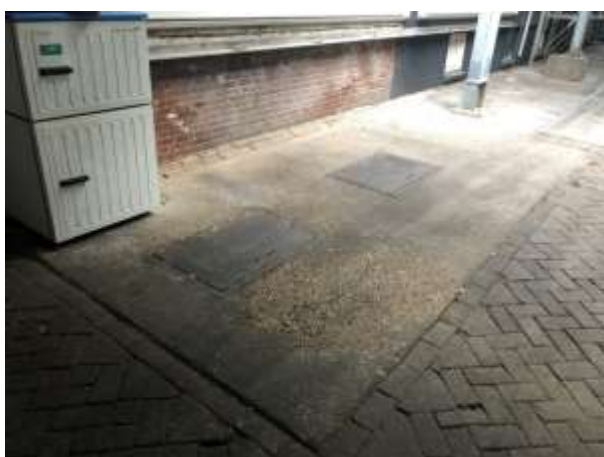
foto 35

20.	De afvalwatermneeput (foto 35)	Onderdeel bedrijfsriolering, niet meten van afvalwater debieten	Prefab betonnen bak	n.v.t.	12	Statische belastingen	ja	Afvalwater	ja	5.1.1 Bestaande ondergrondse riolering	CVM Pakket II Voorzieningen: Aandacht voor putten, silbvangens, oleafschieders, verbindingen, ontvangpunten Maatregelen: -Algemene zorg	nee	Nog door te voeren maatregelen: Onderhouds- en inspectieprogramma op stelen

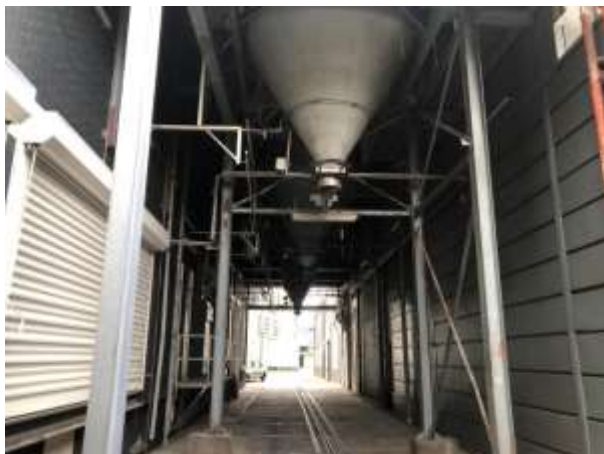
foto 37

21.	De laadplaats weipoeier (foto's 36 en 37)	Het laden van weipoeier	Prefab elementen van beton (industriepalen), overkapping	n.v.t.	120	Rolende- en statische belastingen	ja	Wet	nee	n.v.t.	n.v.t.	ja	Geen acties noodzakelijk

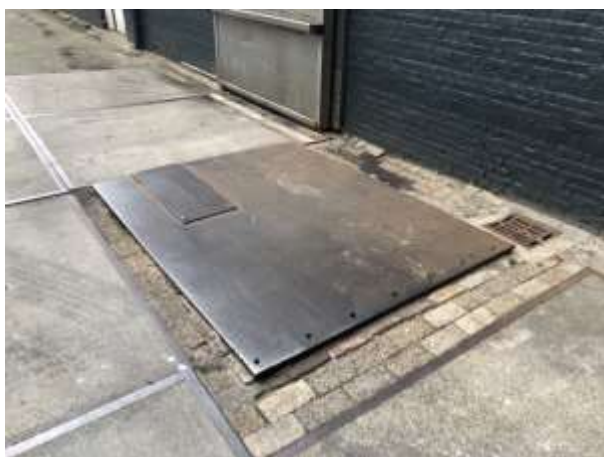
foto 39

23.	De kruisingsput (foto 39)	Onderhoud van leidingen	Prfab beton	n.v.t.	4	Statische belastingen	ja	Geen	nee	n.v.t.	n.v.t.	ja	Geen acties noodzakelijk
24.	De laad-/losplaats welcondens (foto 40)	Het laden en lossen van welcondens, het reinigen van slangen en vrachtwagens	Ter plaatse gestort beton voorzien van een kunststansgebonden bescherm laag	n.v.t.	56	Rollende- en statische belastingen	ja	Wel condens, zuren en lozen	ja	4.3.1. Open proces of bewerking met voestoffen	CVM Pakket I Voorzieningen: -Vloerstrofdichte voorziening en; -Aandacht voor hemelwater of gecontroleerde afvoer en; -Aandacht voor opvang vrijkomende stoffen. Maatregelen: -Visueel toezicht en; -Algemene zorg.	nee	Nog door te voeren maatregelen: Voorziening laten inspecteren op voestofdrichtheid conform AS 6700

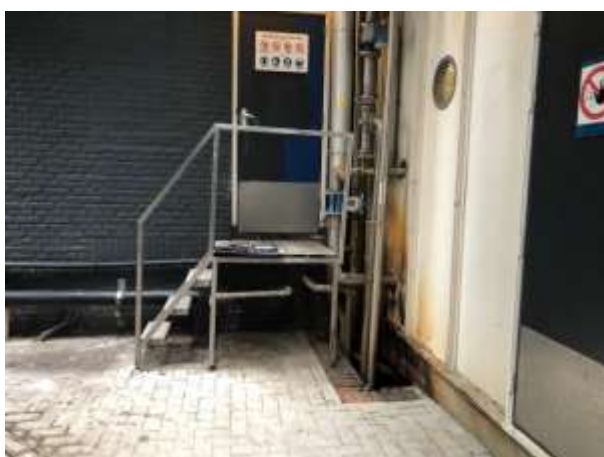
foto 41

25.	De verzamelput afvalwater (foto's 41 en 42)	Onderdeel bedrijfsriolering, afvoer en reinigen van afvalwater	Ter plaatse gestort beton voorzien van een rvs bekleding	n.v.t.	2	Statische belastingen	ja	Afvalwater	ja	5.1.1. Bestaande ondergrondse riolering	CVM Pakket II Voorzieningen: Aandacht voor putten, silbvangers, oleafschiebers, verbindingen, ontvangpunten Maatregelen: -Algemene zorg	nee	Nog door te voeren maatregelen: Onderhouds- en inspectieprogramma op stellen

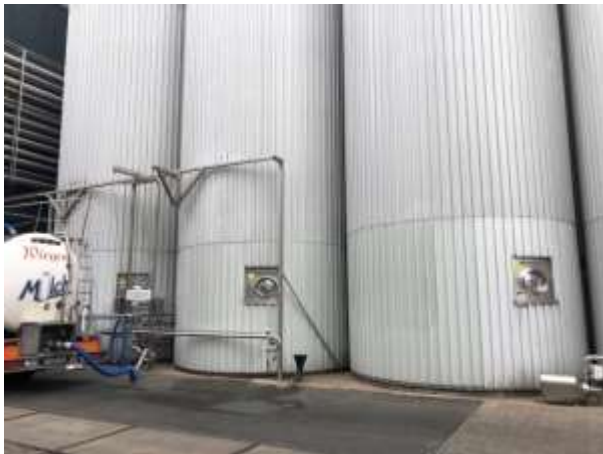
foto 43

26. (foto 43)	Opslag van vloeistoffen in tanks, reinigen van de installatie (C.I.P.)	Ter plaatse gestort beton	n.v.t.	64	Statische belastingen	nee	Wet, logen en zuuren	ja	1.3 Opslag in bovengrondse tank vrij van de ondergrond opgesteld	CVM Pakket 1 Voorzieningen: -Enkelwandige tank en; -Kerende voorziening. Maatregelen: -Visuele controle uitwendig op lekkage en; -Faciliteiten en personeel.	nee	Nog door te voeren acties, kerende voorziening (laten) inspecteren conform NRB 2012

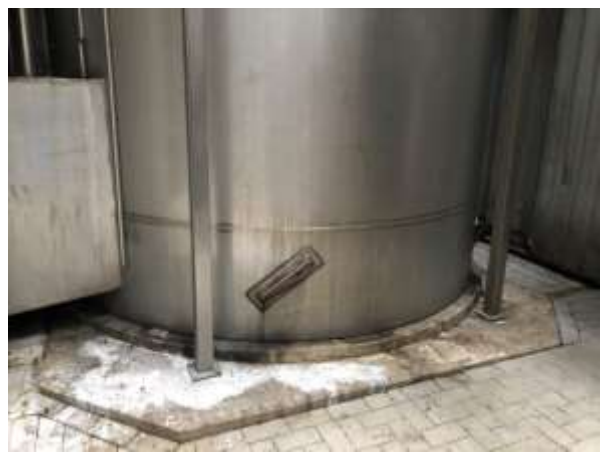
foto 44

27. (foto 44)	Opslag van vloeistoffen in tanks, reinigen van de installatie (C.I.P.)	Ter plaatse gestort beton	n.v.t.	16	Statische belastingen	nee	Water, logen en zuuren	ja	1.3 Opslag in bovengrondse tank vrij van de ondergrond opgesteld	CVM Pakket 1 Voorzieningen: -Enkelwandige tank en; -Kerende voorziening. Maatregelen: -Visuele controle uitwendig op lekkage en; -Faciliteiten en personeel.	nee	Nog door te voeren acties, kerende voorziening (laten) inspecteren conform NRB 2012

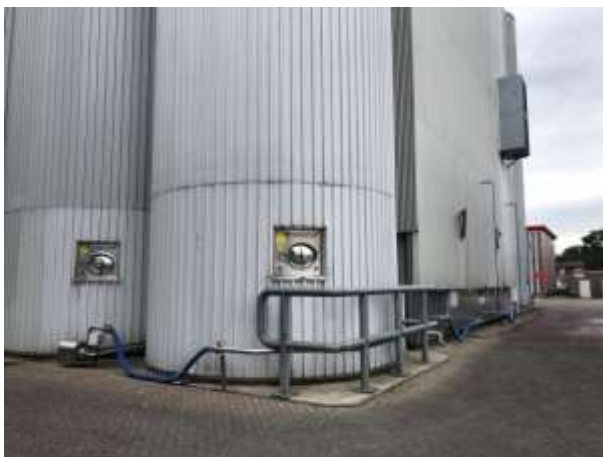
foto 45

28.	De melk opslagtank (foto 45)	Opslag van vloeistoffen in tanks, reinigen van de installatie (C.I.P.)	Ter plaatse gestort beton	n.v.t.	16	Statische belastingen	nee	melk, logen en zuuren	ja	1.3 Opslag in bovengrondse tank vrij van de ondergrond opgesteld	nee	Nog door te voeren acties, kerende voorziening (laten) inspecteren conform NRB 2012

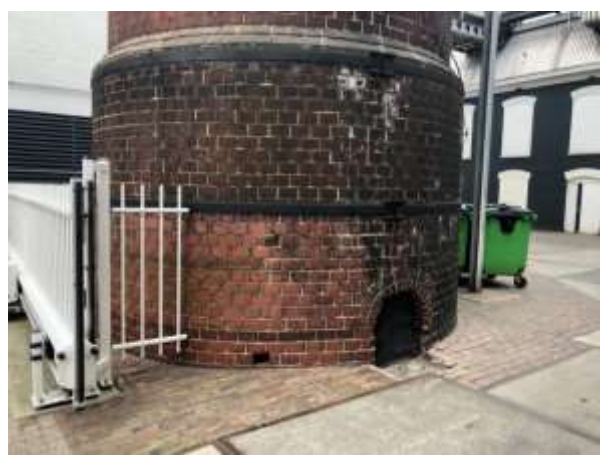
foto 46

29.	De schoorsteen (foto 46)	het afhalen van lucht	Ter plaatse gestort beton	n.v.t.	16	Statische belastingen	nee	Geen	nee	n.v.t.	ja	Geen acties noodzakelijk

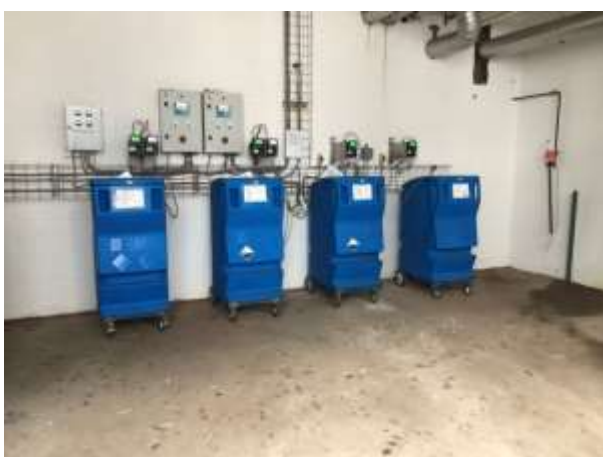
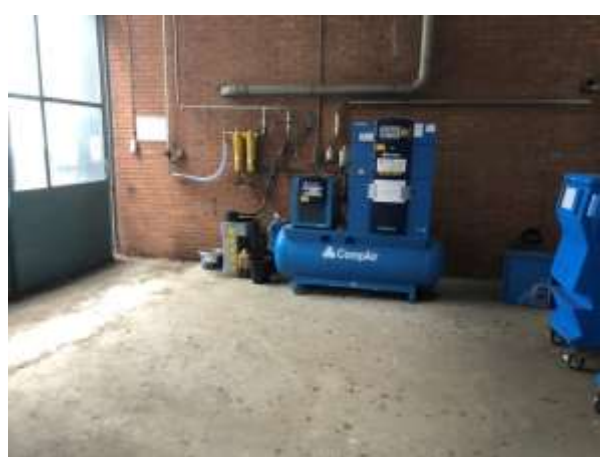
30. (foto's 47 en 48)	De opstelplaats compressor	Opstelplaats compressor	Ter plaatse gestort beton	n.v.t.	16	Statische belastingen	ja	Olie en smeermiddelen	ja	4.1 Gesloten proces of bewerking	ja	Geen acties noodzakelijk

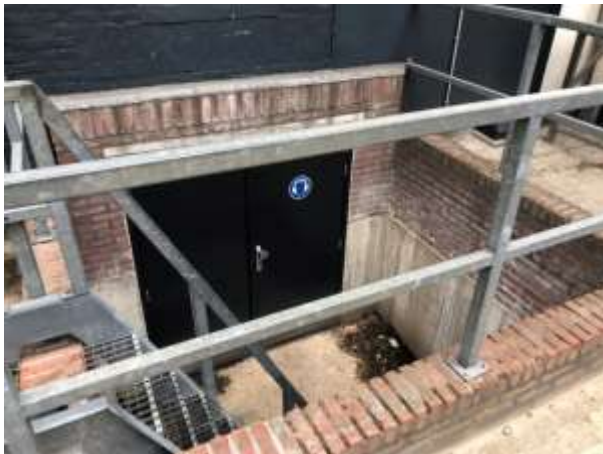
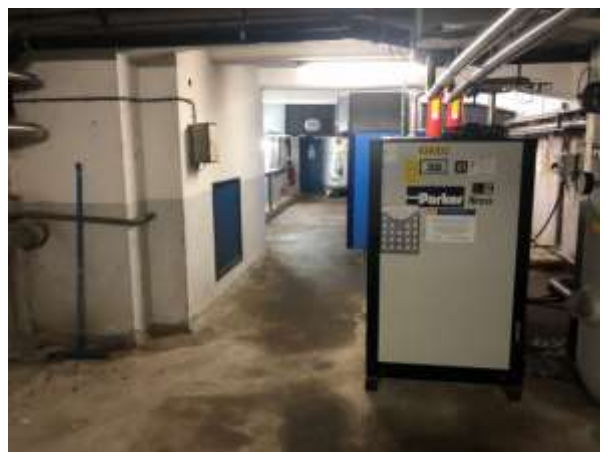
31. De compressorruimte (foto's 49 en 50)	Opstelplaats compressoren	Ter plaatse gestort beton	n.v.t.	120	Statische belastingen	ja	Oliën en smeermiddelen (dit is stap 1 van stapplan Nre B)	ja	4.1. Gesliden proces of bewerking	CVM Pakket I Voorzieningen: -Geen voorziening noodzakelijk; -Aandacht voor pompen, appendages, en monsterpunten. Maatregelen: -Onderhoudsprogramma en; -Systeeminspectie en; -Algemene zorg.	nee	De maatregelen zoals deze in de Procedures: -AN503.001 -AN801.106F staan genoemd zijn getoetst aan NRB 2012

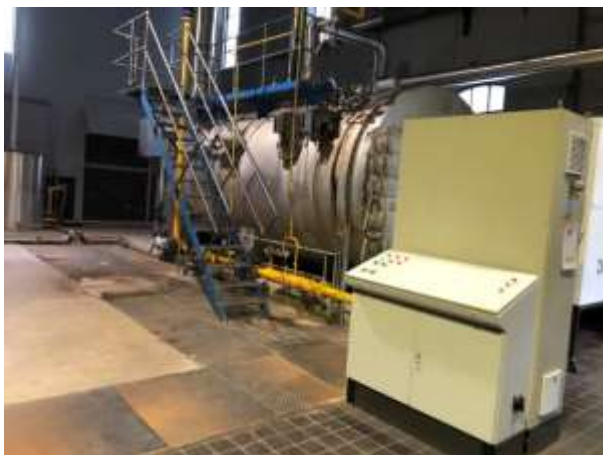
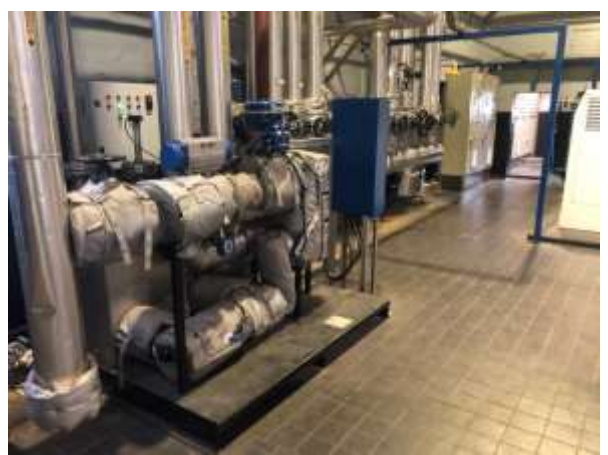
32. Het ketelhuis (foto's 51 en 52)	Het opwekken van warmte	Ter plaatse gestort beton voorzien van kernasch tegelwerk	n.v.t.	240	Statische belastingen	ja	Oliën en smeermiddelen	ja	4.1. Gesliden proces of bewerking	CVM Pakket I Voorzieningen: -Geen voorziening noodzakelijk; -Aandacht voor pompen, appendages, en monsterpunten. Maatregelen: -Onderhoudsprogramma en; -Systeeminspectie en; -Algemene zorg.	ja	De maatregelen zoals deze in de Procedures: -AN503.001 -AN801.106F staan genoemd zijn getoetst aan NRB 2012

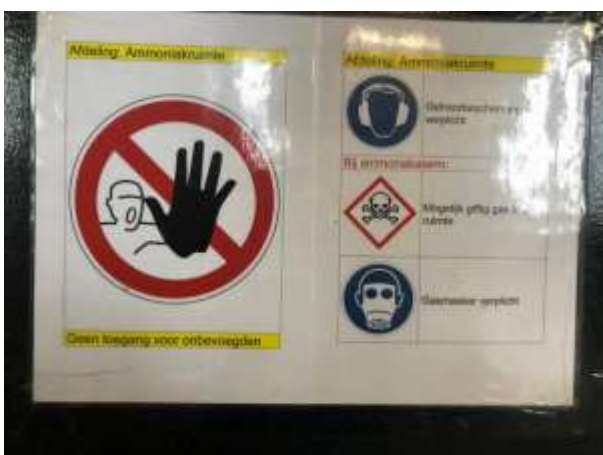
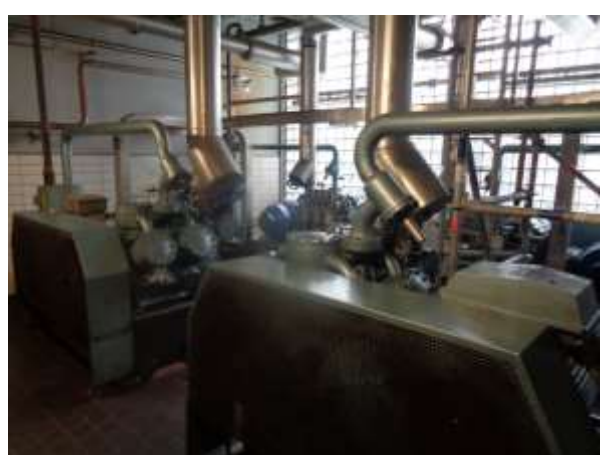
33. De ammoniak koelinstallatie (foto's 53 en 54)	Het koelen van condensledingen	Ter plaatse gestort beton voorzien van kernasch tegelwerk	n.v.t.	40	Statische belastingen	ja	Oliën en smeermiddelen	ja	4.1. Gesliden proces of bewerking	CVM Pakket I Voorzieningen: -Geen voorziening noodzakelijk; -Aandacht voor pompen, appendages, en monsterpunten. Maatregelen: -Onderhoudsprogramma en; -Systeeminspectie en; -Algemene zorg.	ja	Geen acties noodzakelijk De maatregelen zoals deze in de Procedures: -AN503.001 -AN801.106F staan genoemd zijn getoetst aan NRB 2012

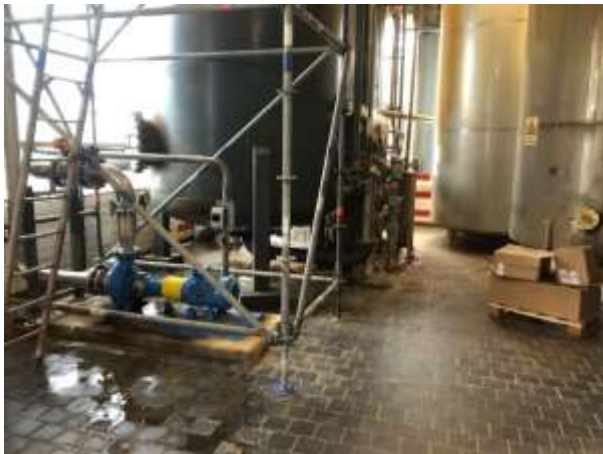
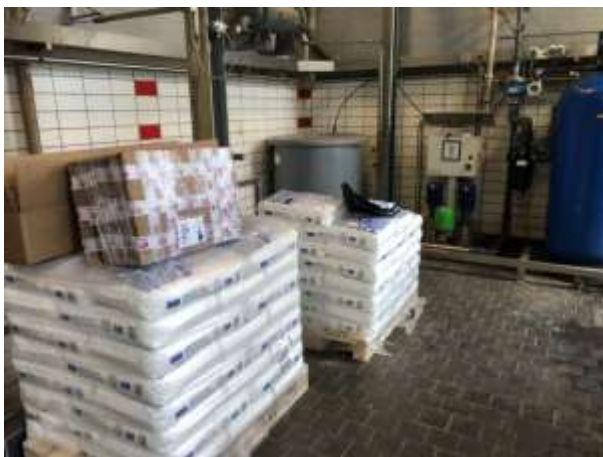
34. De waterbehandelingsinstallatie (foto's 55 t/m 58)	Het ontlippen van grondwater en het ontladen van proceswater voorzien van lekkakken	Ter plaatse gestort beton tegelwerk, onder de pompen voorzien van lekkakken	n.v.t.	84	Statische belastingen	ja	Logen en zuren	ja	4.3.1 Open proces of bewerking met vloeistoffen	CVM Pakket I Voorzieningen: -Vloeistofdichte voorziening en; -Aandacht voor hemelwater of gecontroleerde afvoer en; -Aandacht voor opvang vrijkomende stoffen. Maatregelen: -Visueel toezicht en; -Algemene zorg.	nee	Nog door te voeren maatregelen: Voorziening laten inspecteren op vloeistofdichtheid conform AS 6700

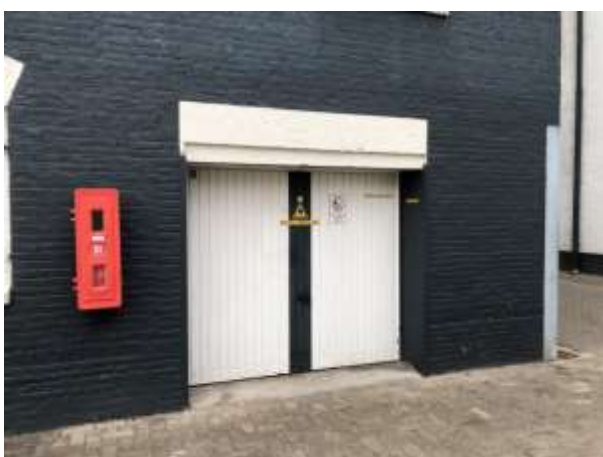
foto 59

35. De olie-opslagruimte (foto 59 en 60)	Opslag van olien en smeermiddelen	Ter plaatse gestort beton voorzien van een kunstharisgebonden bescherm laag	n.v.t.	15	Statische belastingen	nee	Olien en smeermiddelen	ja	3.3.2. Op- en overslag vloeuze stoffen en vloeistoffen in emballage	CVM Pakket I Voorzieningen: -Leikbaar en; -Aandacht voor geschikte emballage. Maatregelen: -Controle op vol raken leikbaar en; -Visueel bezicht	nee	Geen acties noodzakelijk De maatregelen zoals deze in de Procedures: -AN503.001 -AN801.106F staan genoemd zijn getoetst aan NRB 2012

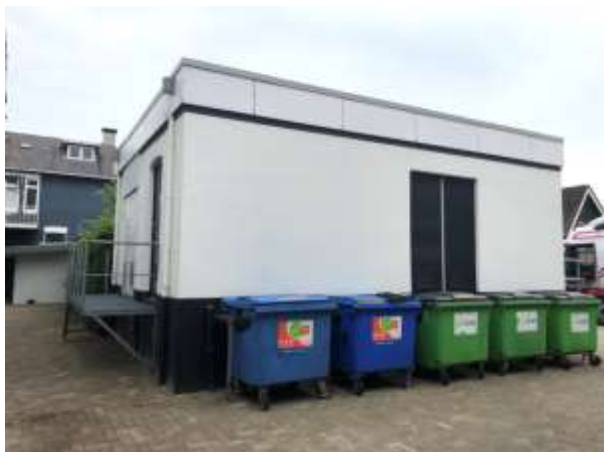
foto 61

36. De verforuimte (foto 61)	Opstelplaats van transformatoren	Ter plaatse gestort beton	n.v.t.	36	Statische belastingen	nee	Transformatoren olie	ja	4.1. Gescheiden proces of bewerking	CVM Pakket I Voorzieningen: -Geen voorziening noodzakelijk; -Aandacht voor pompen, appendages, en monsterpunten. Maatregelen: -Onderhoudsprogramma en; -Systeeminspectie en; -Algemene zorg.	nee	Geen acties noodzakelijk De maatregelen zoals deze in de Procedures: -AN503.001 -AN801.106F staan genoemd zijn getoetst aan NRB 2012

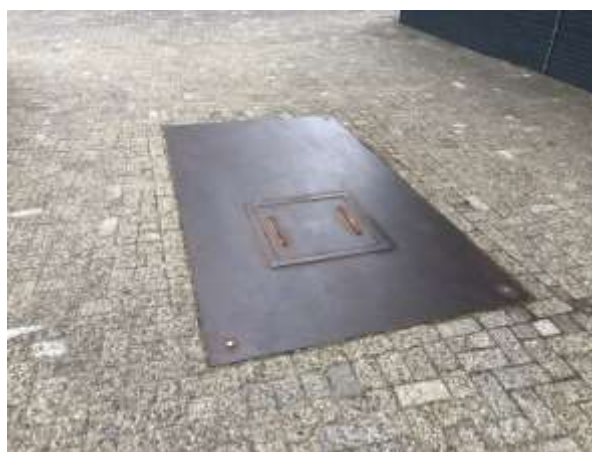
foto 62

37. De grondwaterput (foto 62)	Het oppompen van grondwater	Ter plaatse gesort beton	n.v.t.	12	Statische belastingen	nee	Geen	nee	n.v.t.	n.v.t.	ja	Geen acties noodzakelijk

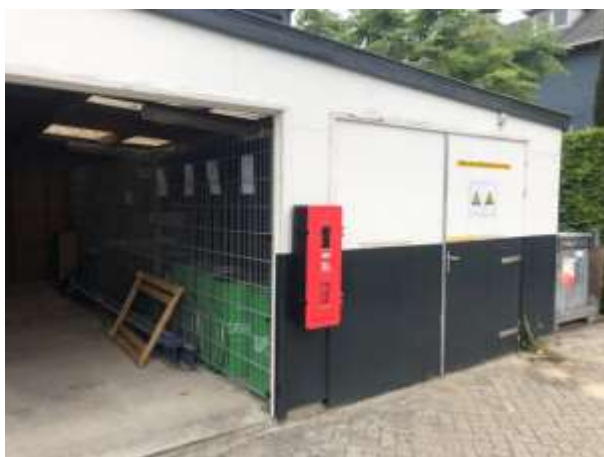
foto 63

38. De opslagruimte voor gevaarlijk afval (foto 63)	Opslag van o.a. afgewerkte olie in dubbelwandige opgepompt stalen tank, oliehoudend afval, TI- buizen	Ter plaatse gestort beton	n.v.t.	50	Rolende- en statische belastingen	nee	Diverse bodembelastende vloeistoffen	ja	3.3.2. Op- en overslag vloeuze stoffen en vloeistoffen in emballage	CVM Pakket I Voorzieningen: -Keurende voorziening en; -Aandacht voor geschikte emballage. Maatregelen: -Visueel bezicht en; -Faciliteiten en personeel	nee	Nog door te voeren acties, keurende voorziening (laten) inspecteren conform NRB 2012

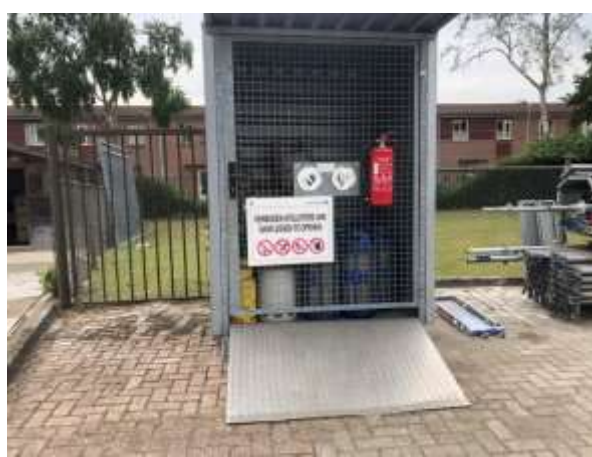
foto 64

39. De gasflessenopslagruimte (foto 64)	Opslag van gasflessen	Lebakconstructie	n.v.t.	4	Statische belastingen	nee	Geen	nee	n.v.t.	n.v.t.	ja	Geen acties noodzakelijk

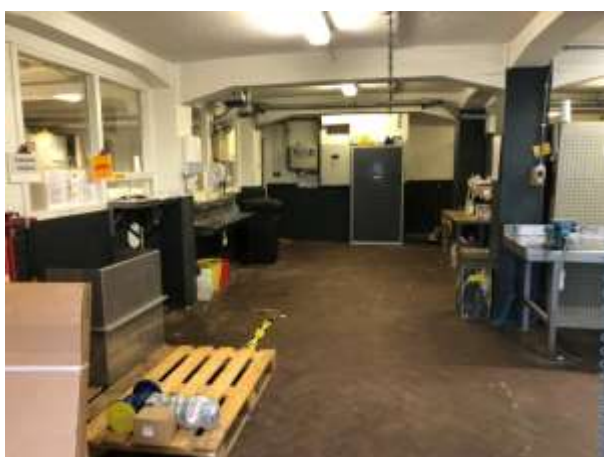
foto 65

40. De werkplaats TD, het magazijn gedieren en onderhoud van diverse zaken (foto's 65 en 66)	Opslag van diverse gedieren en onderhoud van diverse zaken	Deels gebakken klinker gestort beton voorzien van kunstharisgebonden bescherm laag	n.v.t.	100	Rolende- en statische belastingen	nee	Geen	nee	n.v.t.	n.v.t.	ja	Geen acties noodzakelijk

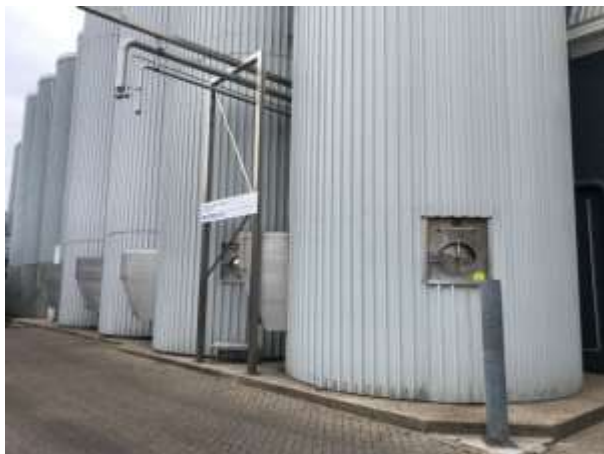
foto 67

41.	De kaasmelk tanks (8 st.) (foto 67 en 68)	Opslag van vloeistoffen in tanks, reinigen van de installatie (C.I.P.)	Ter plaatse gestort beton	n.v.t.	150	Statische belastingen	nee	Melk, yogen en zuuren (dit is stap 1 van stappenplan NRB)	ja (dit is stap 2 van stappenplan NRB)	1.3 Opslag in bovengrondse tank vrij van de ondergrond opgesteld	CVM Pakket 1 Voorzieningen: -Enkelwandige tank en; -Kerende voorziening. Maatregelen: -Visuele controle uitwendig op lekkage en; -Faciliteiten en personeel.	nee	Nog door te voeren acties, kerende voorziening (laten) inspecteren conform NRB 2012

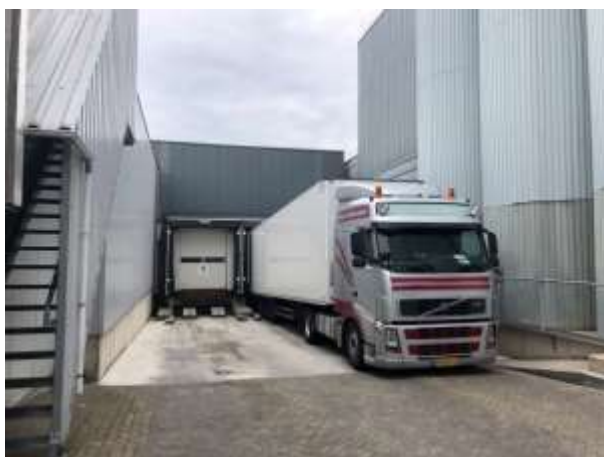
foto 69

42.	De laad-/loskui voor gereed product (foto 69)	Het laden en lossen van kazen	Ter plaatse gestort beton	n.v.t.	150	Rollende- en statische belastingen	nee	Geen	nee	n.v.t.	n.v.t.	ja	Geen acties noodzakelijk

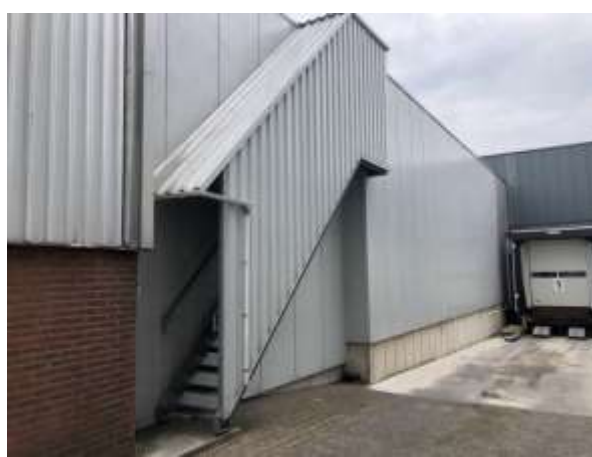
foto 70

43.	De kantine (foto 70)	kantine	n.l.b.	n.v.t.	n.l.b.	Statische belastingen	nee	Geen	nee	n.v.t.	n.v.t.	ja	Geen acties noodzakelijk
44.	De mesteput (foto 71)	Onderdeel bedrijfsriolering, het meten van afvalwater debieten	RVS tank	n.v.t.	2	Statische belastingen	ja	Afvalwater	ja	5.1.1 Bestaande ondergrondse riolering	CVM Pakket II Voorzieningen: -Aandacht voor putten, sifvangens, overstroomden, verbindings-, ontvangpunten Maatregelen: -Algemene zorg	nee	Nog door te voeren maatregelen: Onderhouds- en inspectieprogramma op stellen

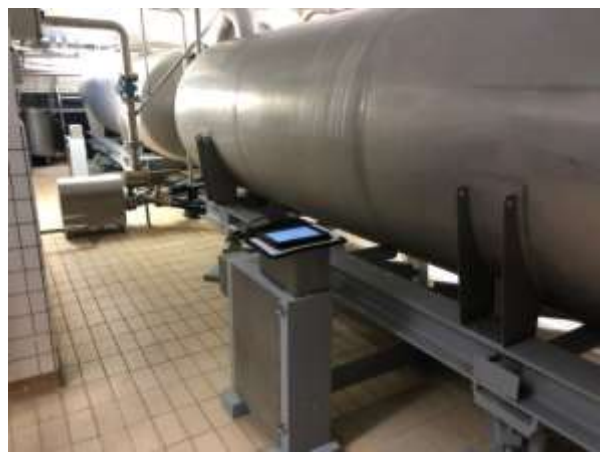
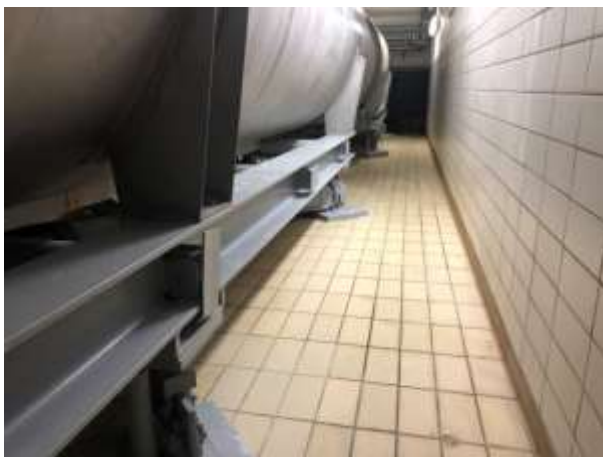
46.	De kelder onder de RMO (foto's 74 t/m 75)	Opslag van tanks van de RMO, deels onderhoudsvoorziening van installaties (drukvat)	Ter plaatse gestort beton voorzien van zuurbestendig tegelswerk, deels ter plaatse gestort beton	n.v.t.	180	Statische belastingen	ja	Melk en reinigungs- middelen	ja	1.3 Opslag in bovengrondse tank vrij van de ondergrond opgesteld	CVM Pakket I Voorzieningen: -Enkelwandige tank en; -Kerende voorziening. Maatregelen: -Visuele controle uitwendig op lekkage en; -Faciliteiten en personeel.	nee	Nog door te voeren acties, kerende voorziening (laten) inspecteren conform NRB 2012

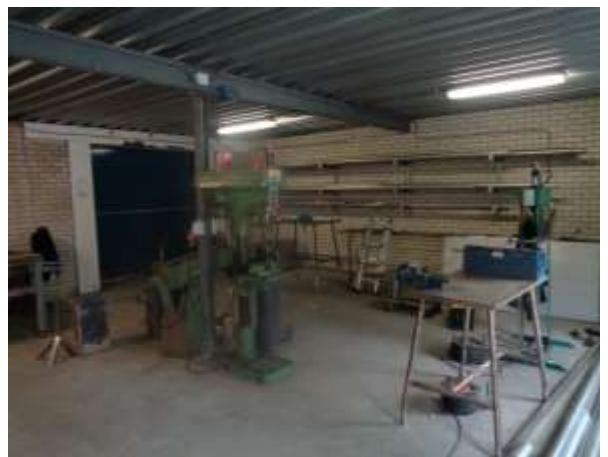
foto 76

48.	De metalbewerkingswerkplaats (foto 76)	Het bewerken van metalen (boren, draaien enz.)	Ter plaatse gestort beton	n.v.t.	115	Rollende- en statische belastingen	nee	Olien en smeermiddelen (dit is stap 1 van stapplan NRB)	ja	5.3 Activiteiten in werkplaatsen		nee	Nog door te voeren acties, kerende voorziening (laten) inspecteren conform NRB 2012

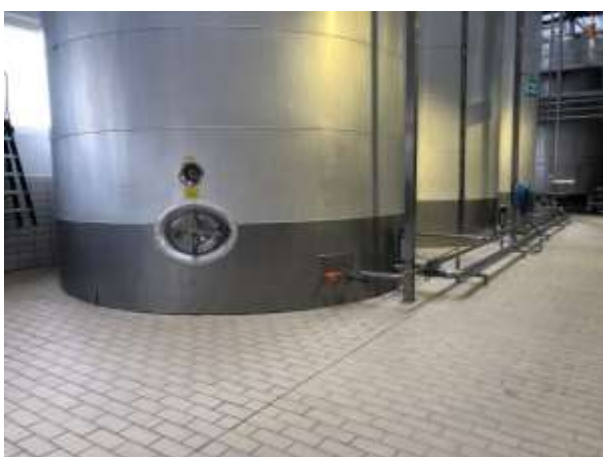
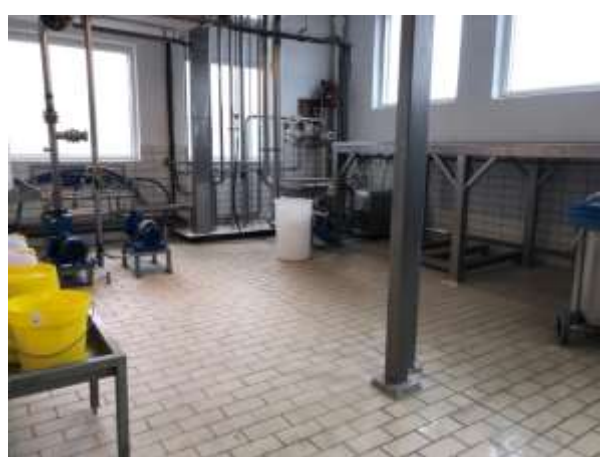
49.	De voortfabriek (foto's 77 t/m 79)	Opslag in tanks, productieruimte van kazen, reinen van de installatie (C.I.P.)	Ter plaatse gestort beton begeiwerk	n.v.t.	500	Rollende- en statische belastingen	ja	Zuren en bogen	ja	4.1 Gesliden proces of bewerking		nee	Geen acties noodzakelijk De maatregelen zoals deze in de Procedures: -AN503-001 -AN801.106F staan genoemd zijn getoetst aan NRB 2012

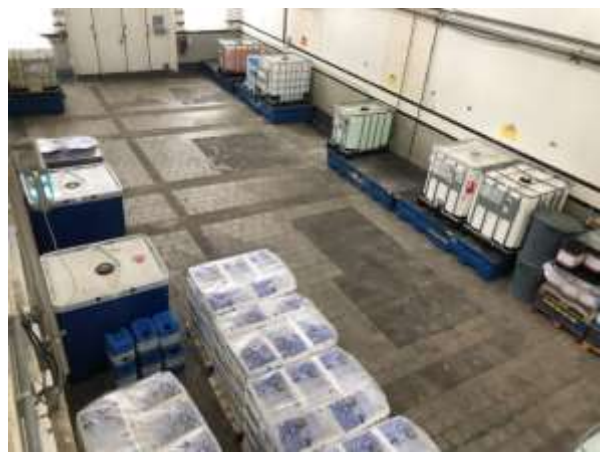
foto 80

50.	De opslagplaats voor vloerstoffen (foto 80)	Opslag van vloerstoffen in emballage	Prefab elementen van beton (begels)	n.v.t.	130	Rollende- en statische belastingen	nee	Diverse bodembelastende vloerstoffen	ja	3.3.2 Op- en overslag v/skeuze stoffen en vloerstoffen in emballage		nee	Geen acties noodzakelijk De maatregelen zoals deze in de Procedures: -AN503-001 -AN801.106F staan genoemd zijn getoetst aan NRB 2012

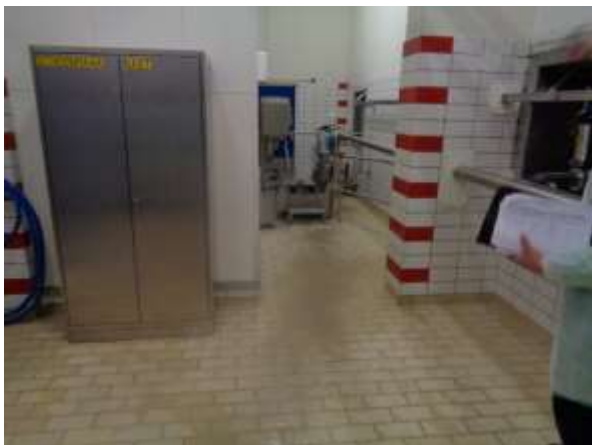
foto 81

51.	Het losput melk (foto 81 en 82)	Manyfold kaasmaken, aan en afvoer van melk naar en van de kaasmakanken het reinigen de installatie (C.I.P.)	Ter plaatse gestort beton voorzien van zuurbestendig begeiwerk	n.v.t.	23	Rollende- en statische belastingen	ja	Zuren en bogen	ja	2.1.2 Onderbreiding en onderflossing		nee	Nog door te voeren acties, kerende voorziening (laten) inspecteren conform NRB 2012

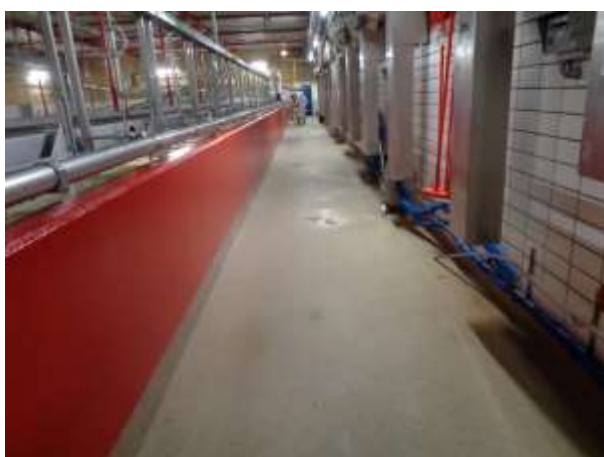
foto 89

53.	Het pekelicaal (foto's 87 t/m 90)	Het pekelten van kazen	Ter plaatse gestort beton voorzien van een kunstharingsgebonden beschermingslaag	n.v.t.	680	Rollende- en statische belastingen	ja	Pekel	ja	1.4 Opslag in putten en bassins	CVM Pakket II Voorzieningen: -Put of bassin uitgevoerd als vloestofdichte voorziening. Maatregelen: -Periodieke inspectie en controle vloestofdichte voorziening en; -Visueel bezicht en; -Algemene zorg.	ja	Geen acties noodzakelijk
													Voorziening is geselecteerd op vloestofdichtheid conform AS6700. Zie rapportage: 1.6348/15 Einde keuringstermijn: 29-10-2021 WV: HA15.7907AB57554+01

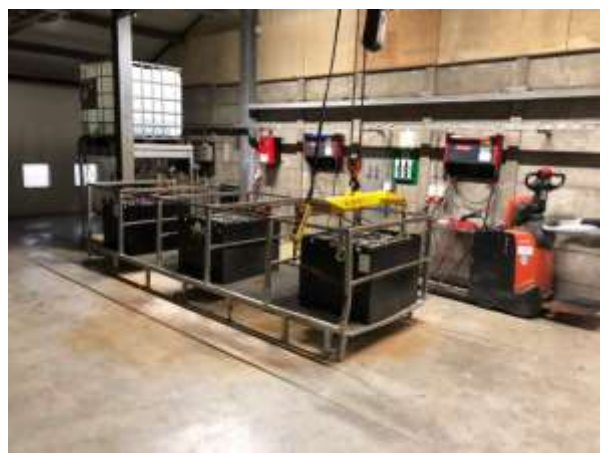
foto 94

56.	De acculaadruimte (foto 94)	Het laden van accu's	Ter plaatse gestort beton	n.v.t.	70	Rollende- en statische belastingen	nee	Electrolyt	ja	4.1. Gesliden proces of bewerking	CVM Pakket I Voorzieningen: -Geen voorziening noodzakelijk; -Aandacht voor pompen, appendages, en monsterepunten. Maatregelen: -Onderhoudsprogramma en; -Systeemininspectie en; -Algemene zorg.	nee	Geen acties noodzakelijk
													De maatregelen zoals deze in de Procedures: -AM503-001 -AM801.106F staan genoemd zijn getoetst aan NRB 2012

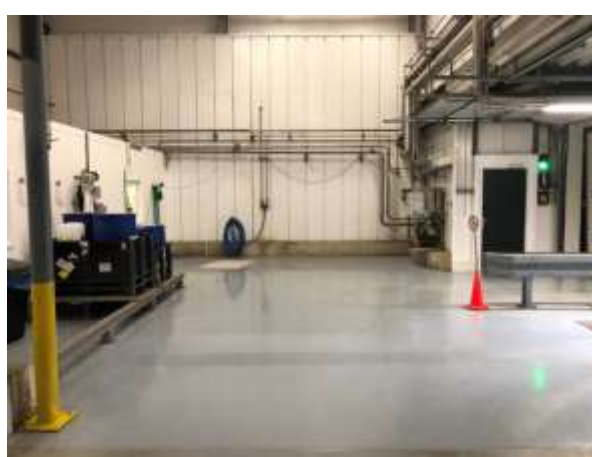
foto 102

61.	De expeditieruimte (foto 102)	transportroute	Ter plaatse gestort beton voorzien van een kunstharingsgebonden beschermingslaag	n.v.t.	115	Rollende- en statische belastingen	nee	Geen	nee	n.v.t.	n.v.t.	ja	Geen acties noodzakelijk

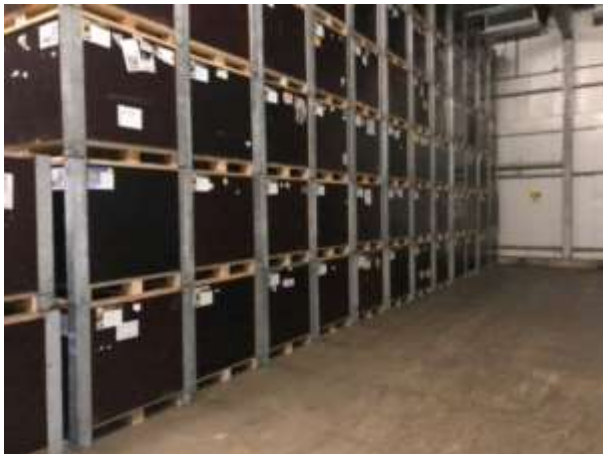
foto 103

62.	De stookruimte (foto 103)	Opslag van gereed product (kazen)	Ter plaatse gestort beton voorzien van een kunstharingsgebonden beschermingslaag	n.v.t.	105	Rollende- en statische belastingen	nee	Geen	nee	n.v.t.	n.v.t.	ja	Geen acties noodzakelijk

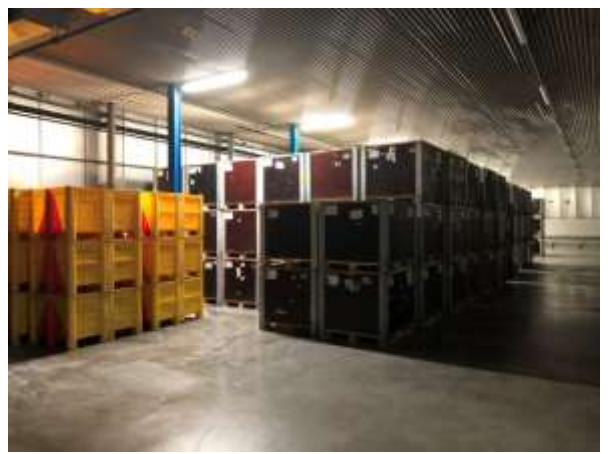
foto 104

63.	De koelcel (foto 104)	Opslag van gereed product (kazen)	Ter plaatse gestort beton voorzien van een kunstharingsgebonden beschermingslaag	n.v.t.	760	Rollende- en statische belastingen	nee	Geen	nee	n.v.t.	n.v.t.	ja	Geen acties noodzakelijk

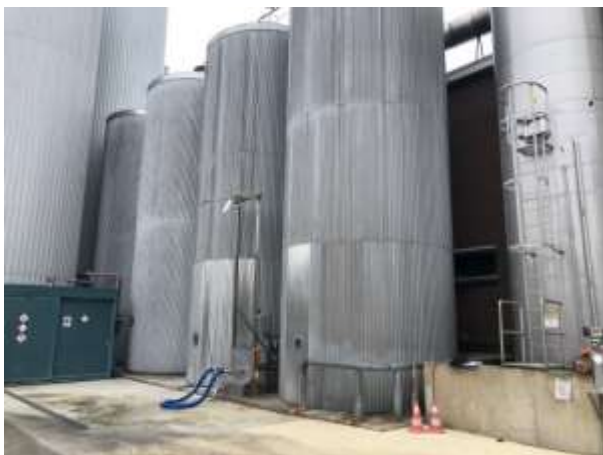
foto 105

64.	De product tanks voor wel (foto 105)	Opslag van vloeistoffen in tanks, reinigen van de installatie (C.I.P.)	Ter plaatse gestort beton	n.v.t.	64	Statische belastingen	nee	Wet, zuren en logen	ja	1.3 Opslag in bovengrondse tank vrij van de ondergrond opgesteld	CVM Pakket 1 Voorzieningen: -Enkelwandige tank en; -kerende voorziening. Maatregelen: -Visuele controle uitwendig op lekkage en; -Faciliteiten en personeel.	nee	Nog door te voeren acties, kerende voorziening (laten) inspecteren conform NRB 2012

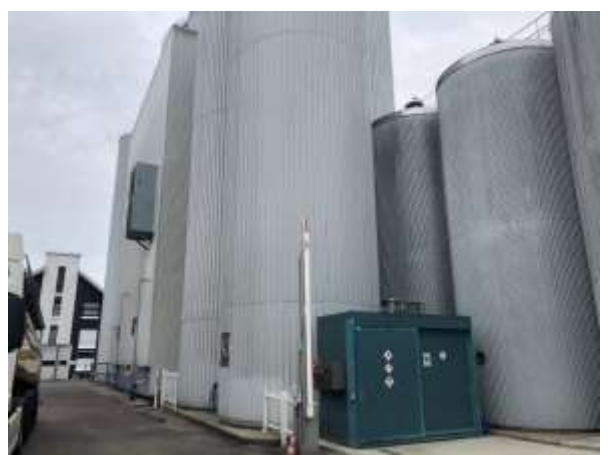
foto 106

65.	De water tanks (foto 106)	Opslag van vloeistoffen in tanks, reinigen van de installatie (C.I.P.)	Ter plaatse gestort beton	n.v.t.	64	Statische belastingen	nee	Water, logen en zuren	ja	1.3 Opslag in bovengrondse tank vrij van de ondergrond opgesteld	CVM Pakket 1 Voorzieningen: -Enkelwandige tank en; -kerende voorziening. Maatregelen: -Visuele controle uitwendig op lekkage en; -Faciliteiten en personeel.	nee	Nog door te voeren acties, kerende voorziening (laten) inspecteren conform NRB 2012

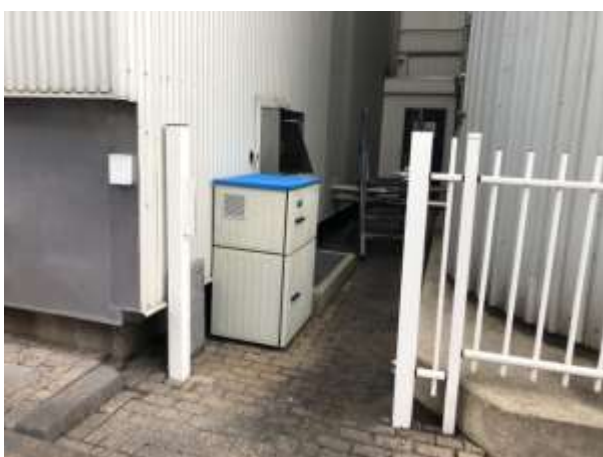
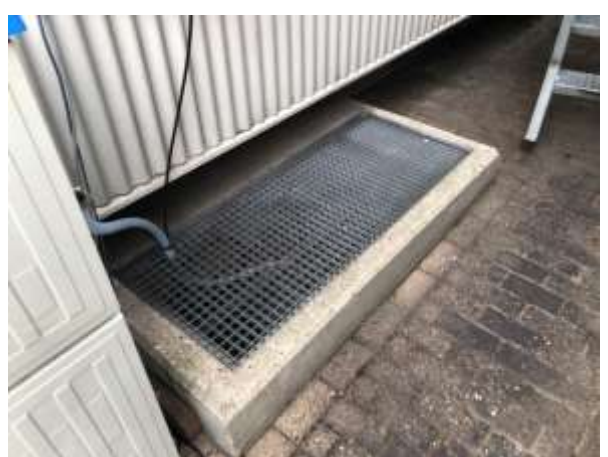
66.	De mееput (foto 107 en 108)	Onderdeel bedrijfsriolering, niet meten van afvalwater debieten	RVS lak	n.v.t.	2	Statische belastingen	ja	Afvalwater	ja	5.1.1 Bestaande ondergrondse riolering	CVM Pakket II Voorzieningen: Aandacht voor putten, silbvangers, oleaafschieders, verbindingen, ontvangpunten Maatregelen: -Algemene zorg	nee	Nog door te voeren maatregelen: Onderhouds- en inspectieprogramma op stellen

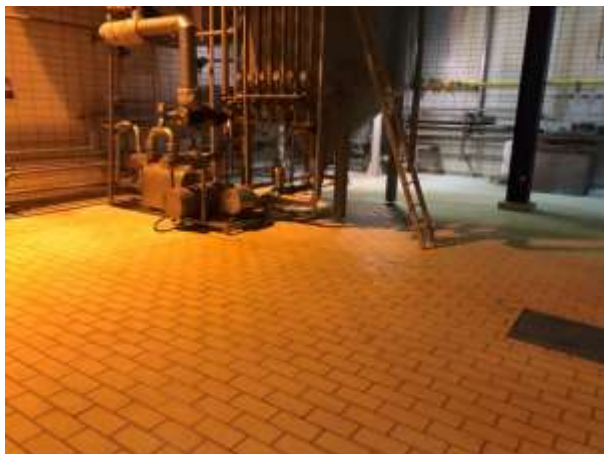
foto 109

67.	Het toringebouw (foto's 109 en 110)	Het schadden van poeder en lucht, reinigen van de installatie (C.I.P.)	Ter plaatse gestort beton voorzien van zuurbestendig tegewerk	n.v.t.	150	Statische belastingen	ja	Wegpoeder, logen en zuuren	ja	4.1 Gescheiden proces of bewerking	CVM Pakket I Voorzieningen: -Geen voorziening noodzakelijk; -Aandacht voor pompen, appendages, en monsterpunten. Maatregelen: -Onderhoudsprogramma en; -Systeeminspectie en; -Algemene zorg.	nee	Geen acties noodzakelijk De maatregelen zoals deze in de Procedures: -AN503.001 -AN801.106F staan genoemd zijn getoetst aan NRB 2012

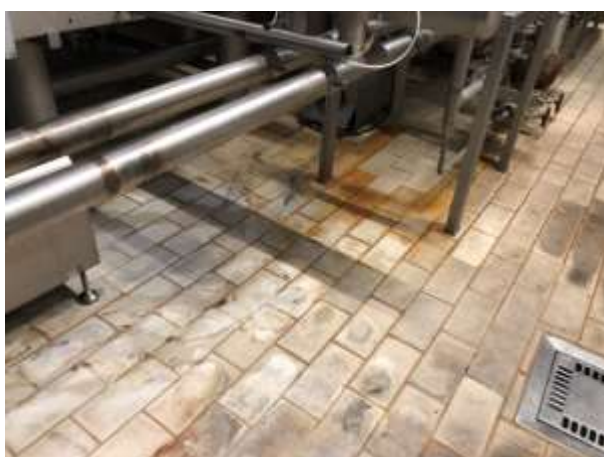
68.	De C.I.P. ruimte (Cleaning in place) (foto's 111 t/m 113)	Het reinigen van de installatie	Ter plaatse gestort beton tegewerk	n.v.t.	55	Statische belastingen	ja	Wegpoeder, logen en zuuren	ja	4.1 Gescheiden proces of bewerking	CVM Pakket I Voorzieningen: -Geen voorziening noodzakelijk; -Aandacht voor pompen, appendages, en monsterpunten. Maatregelen: -Onderhoudsprogramma en; -Systeeminspectie en; -Algemene zorg.	nee	Geen acties noodzakelijk De maatregelen zoals deze in de Procedures: -AN503.001 -AN801.106F staan genoemd zijn getoetst aan NRB 2012

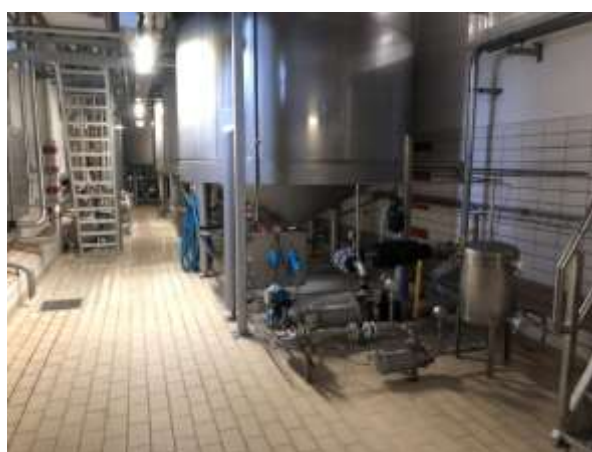
foto 114

69.	De opslagtank kristalliseatie zout (foto 114)	Opslag van vloeistoffen in tanks, reinigen van de installatie (C.I.P.)	Ter plaatse gestort beton voorzien van zuurbestendig tegewerk	n.v.t.	96	Statische belastingen	ja	Water, logen en zuuren	ja	1.3 Opslag in bovengrondse tank vrij van de ondergrond opgesteld	CVM Pakket I Voorzieningen: -Enkelwandige tank en; -kerende voorziening. Maatregelen: -Visuele controle uitwendig op lekkage en; -Faciliteiten en personeel.	nee	Nog door te voeren acties, kerende voorziening (laten) inspecteren conform NRB 2012
