# Wandafwerking entreehal

# Vloerafwerking entreehal

Plafondafwerking entreehal

Afwerkings materialen

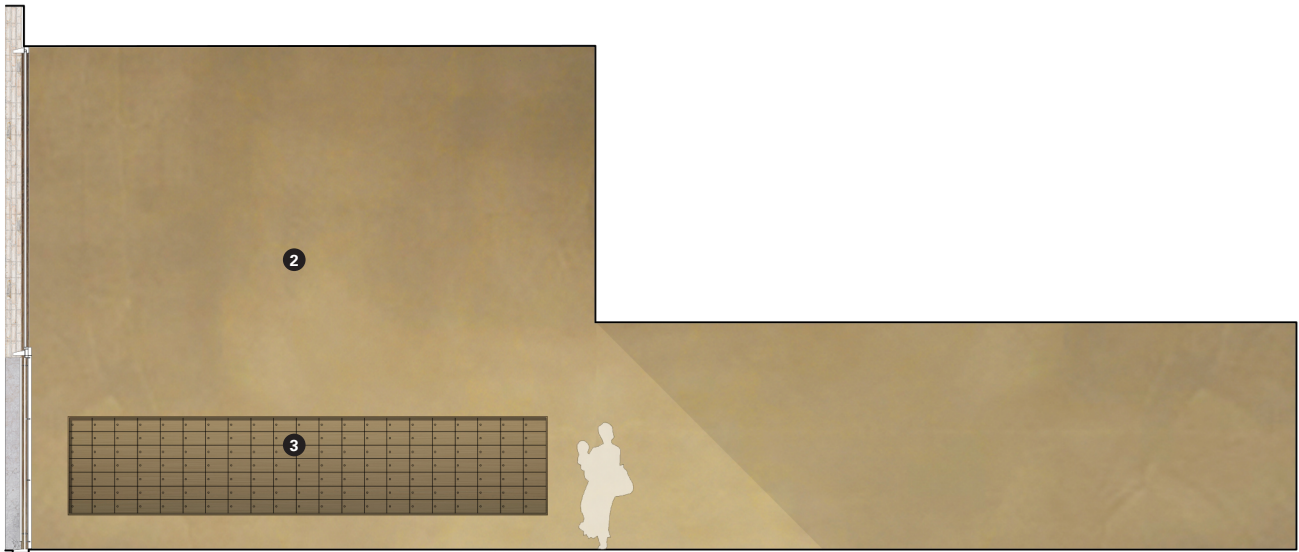
2. Wandaanzicht A

- 1 schoon beton in zicht
- 2 pandomo stuc met goudtoeslag op betonnen wand
- 3 brievenbussen met geborteld metaal goud/messing look
- 4 liftdeuren met goudgetinte coating op frontplaat
- 5 balie bekleed met fineer gerookt eiken
- 9 'in situ' betontrap
- 10 eikenhoutfineer deur
- 11 eiken frame
- 12 blank glas
- 13 deurprofiel met goudgetinte coating
- 14 mat vinyl bewegwijzering plakt op betonnen wand

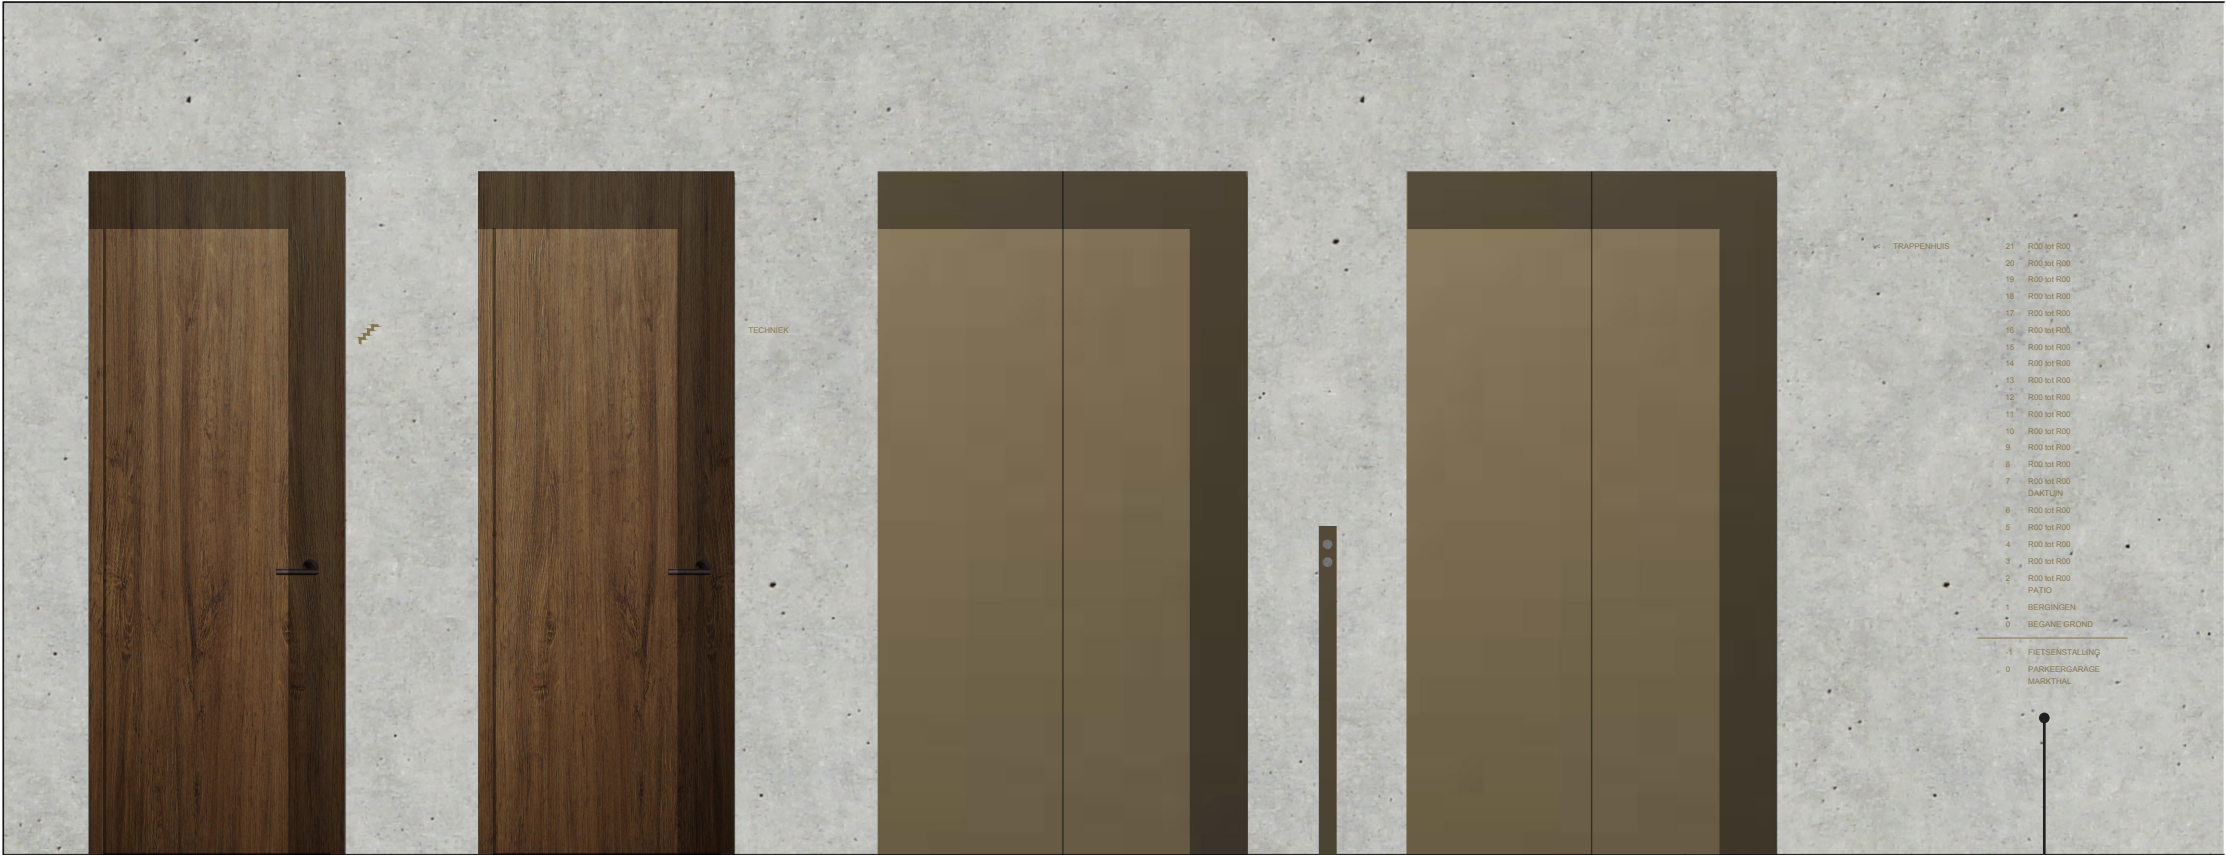
BEWEGWIJZERING OP BEGANE GROND

materiaal:  
mat vinyl

montage:  
plakken op betonnen wand

kleur:  
metallic goud Pantone 871 U

lettertype:  
ntb. ca. 20mm hoog met 40mm  
tussenruimte

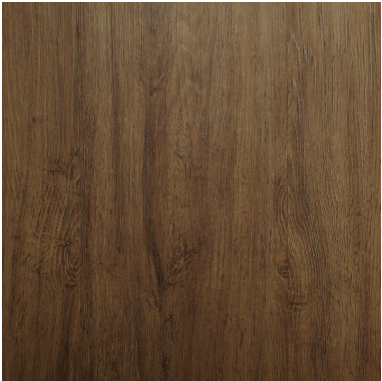
DEUR

brand deur bekleed met  
gerookt eiken fineer

deurkruk  
FSB model 1076 brons

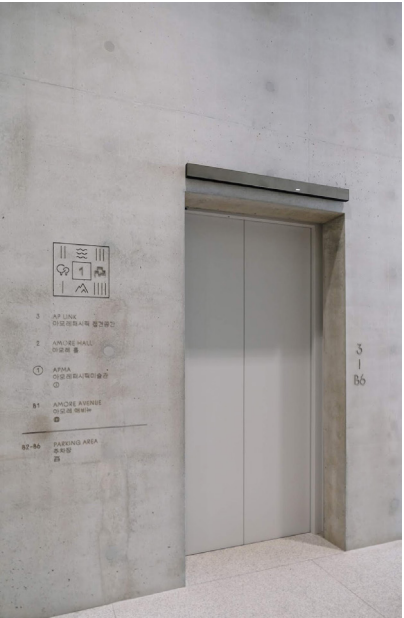
LIFT

detail liftdeur terugliggend in  
de betonnen muur  
lift: Thyssenkrupp TWIN

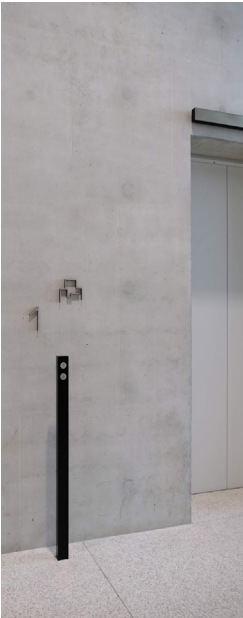
detail liftknop

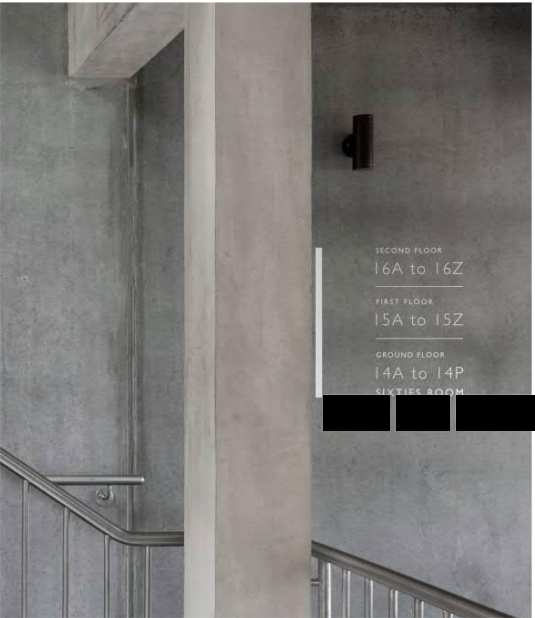
vinyl bewegwijzering plakt op beton in zicht

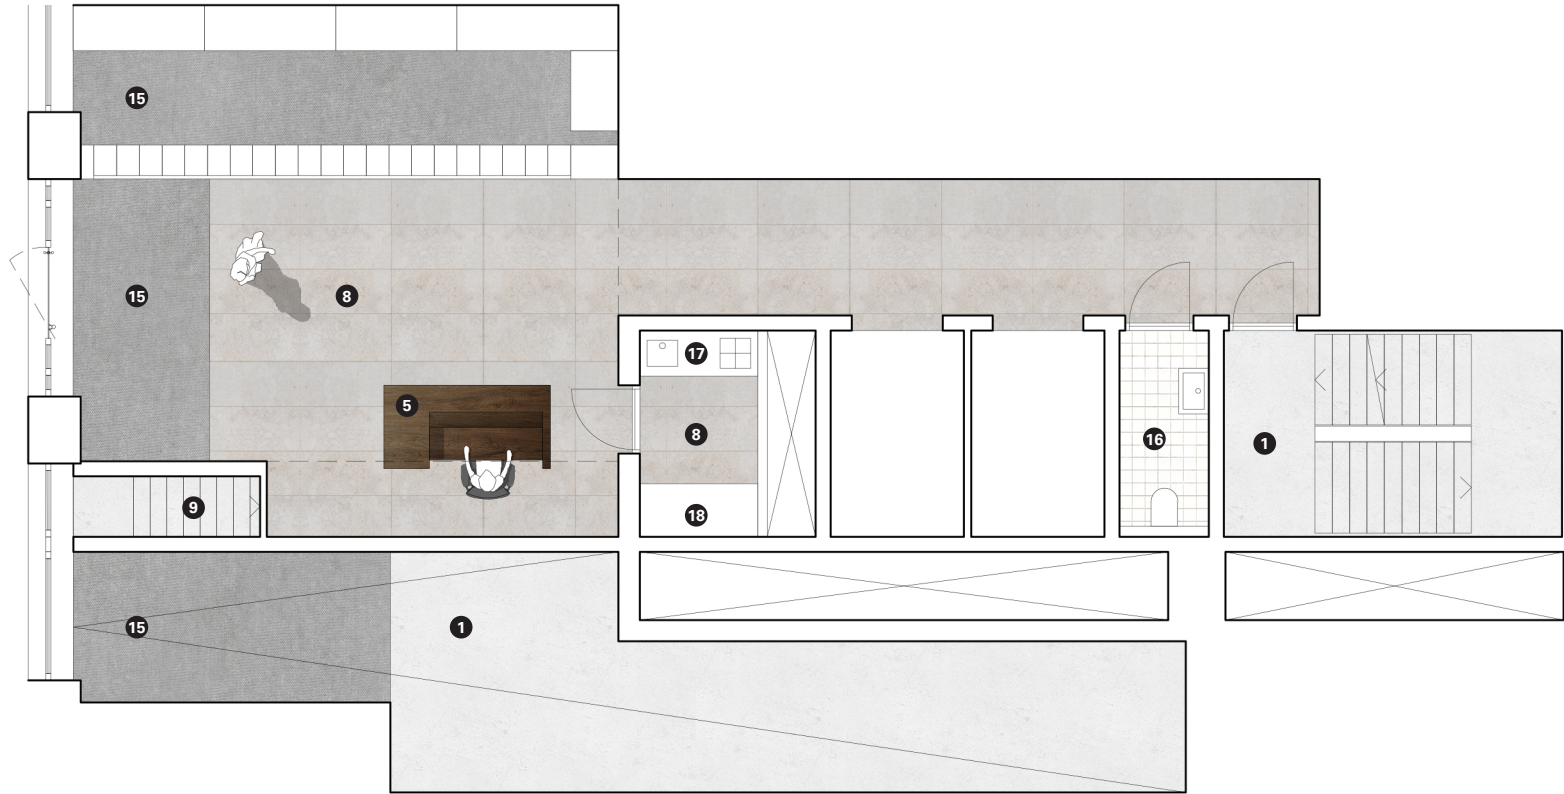
0. Plattegrond entreehal

- 1 beton
- 5 balie bekleed met fineer gerookt eiken
- 8 natuursteen vloertegels
- 9 'in situ' betontrap
- 10 eikenhoutfineer deur
- 15 schoonloopmat kleur ntb
- 16 wandtegel kleur ntb
- 17 pantry
- 18 opbergrek

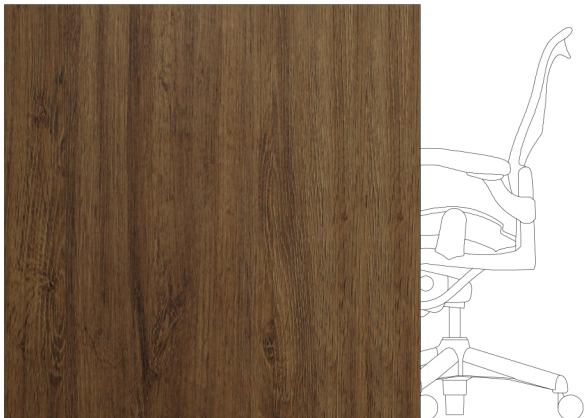
BALIE ZIJAAANZICHT

- hoger vlak gedeelte
- ingebouwde schermen
- ingebouwde brandmeldpaneel

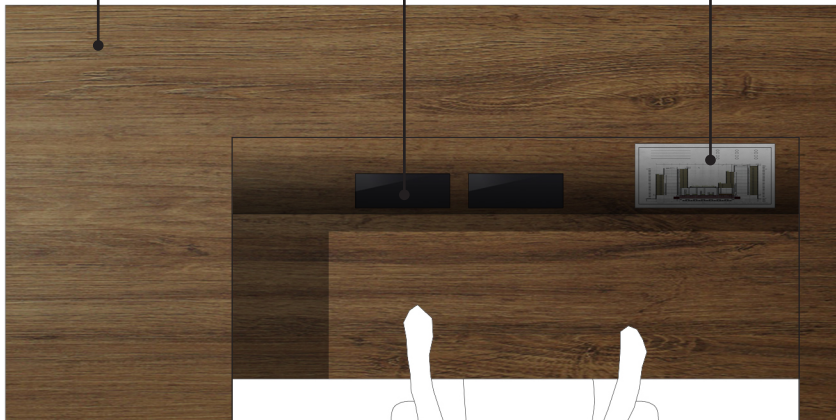
BALIE BOVENAANZICHT

- ingebouwde brandmeldpaneel
- hoek van 30 graden

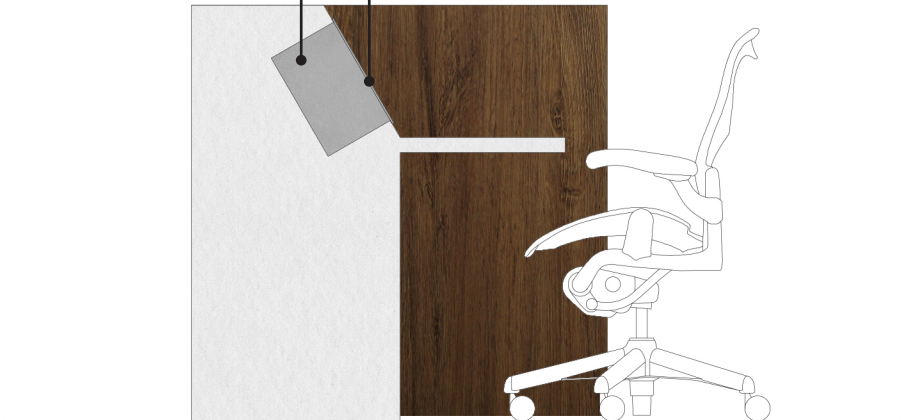
BALIE DOORSNEDE

- mat vinyl bewegwijzing  
plakt op betonnen wand

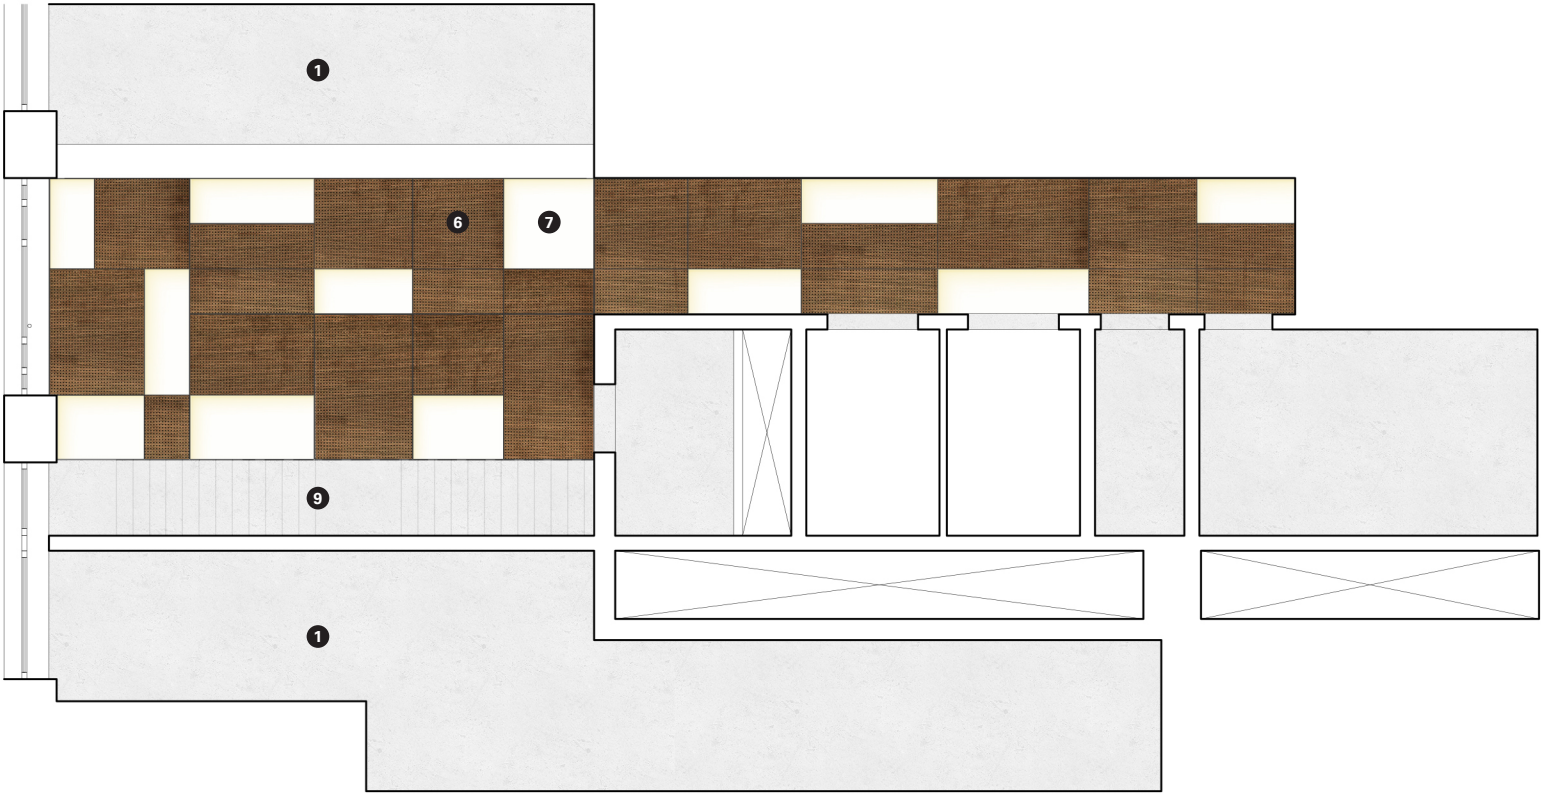
1. Plafond entreehal

- 1 beton
- 6 geperforeerd akoestische panelen gerookt eiken op verlaagd plafond
- 7 paneel verlichting op verlaagd plafond
- 9 'in situ' betontrap

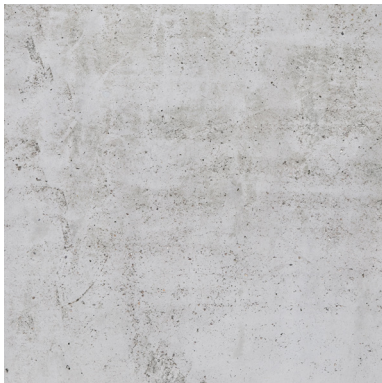
1 schoon beton:  
beplating in kist +  
nawerken + olie

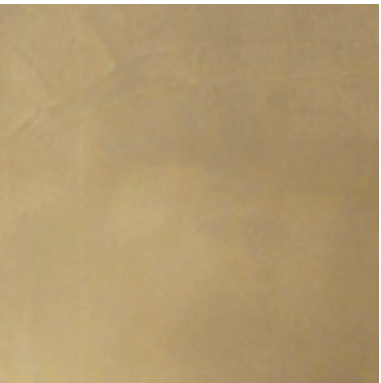
2 pandomo stuc met  
goudtoeslag

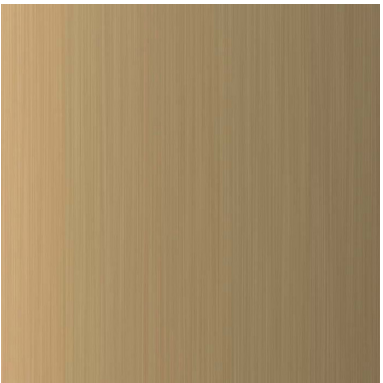
3 gebortseeld metaal goud/  
messing look

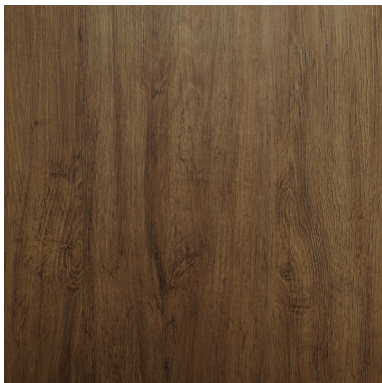
5 finer gerookt eiken

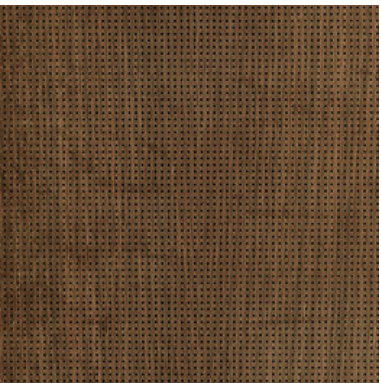
6 geperforeerd akoestische  
panelen gerookt eiken

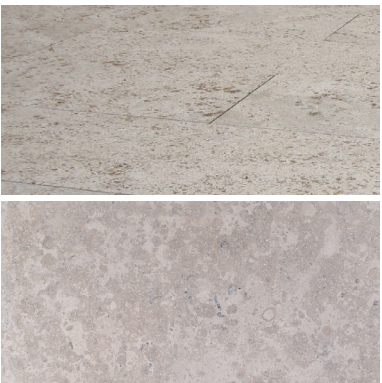
8 natuursteen vloertegels

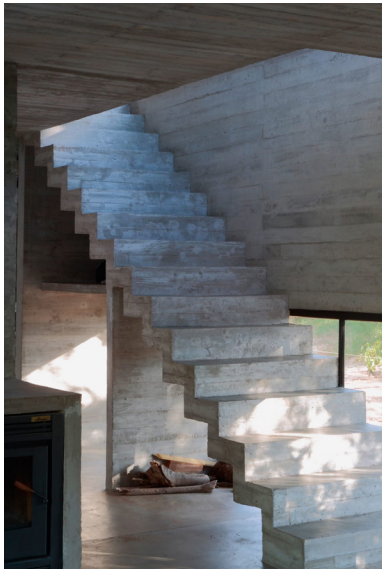
9 ‘in situ’ betontrap

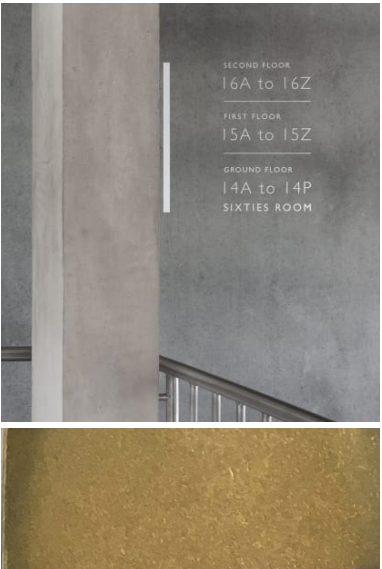
14 mat vinyl bewegwijzing  
plakt op betonnen wand  
kleur: pantone 871 U

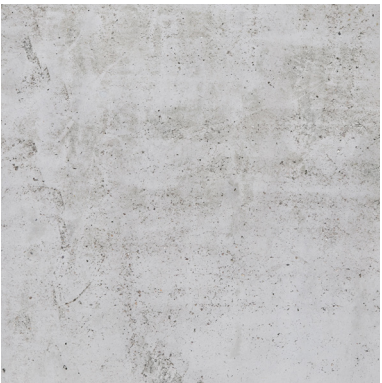
wand:  
schoon beton in zicht

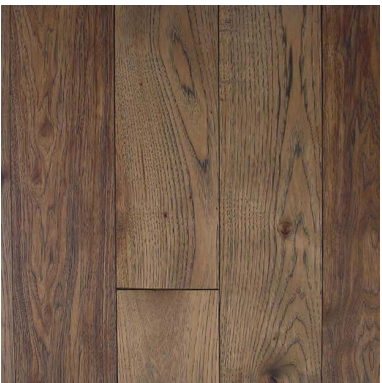
vloer:  
parket gerookt eiken

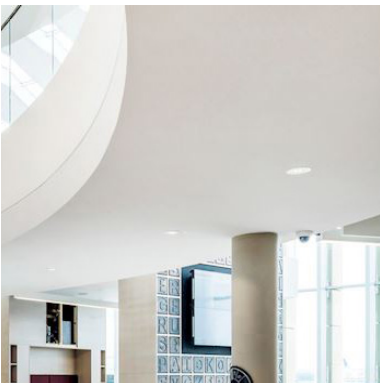
plafond:  
Rockfon® Mono® Acoustic wit

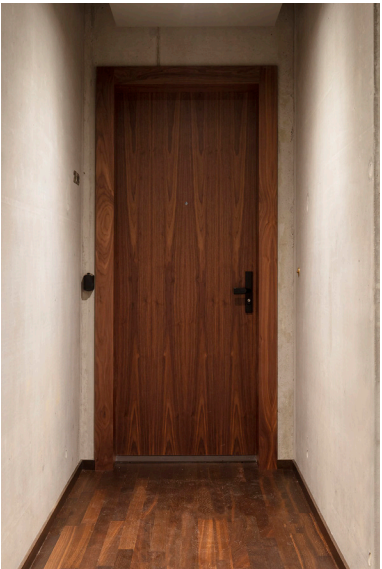
woningentreedeuren:  
bekleed met eikenhoutfineer

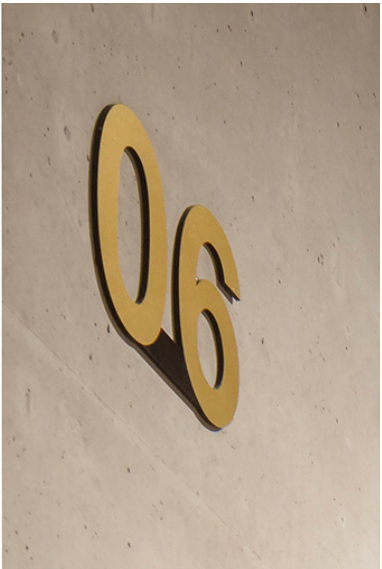
huisnummer:  
messing cijfers vast op de  
betonnen wand

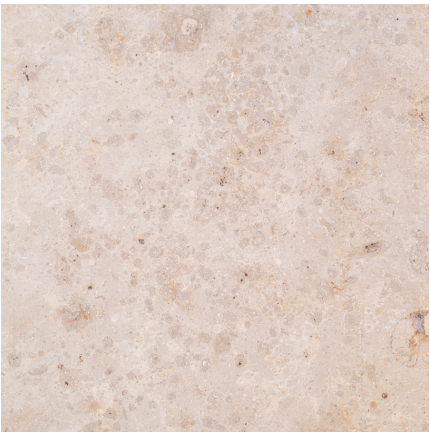
Dietfurt kalksteen Gala® beige  
leverancier: Franken-Schotter

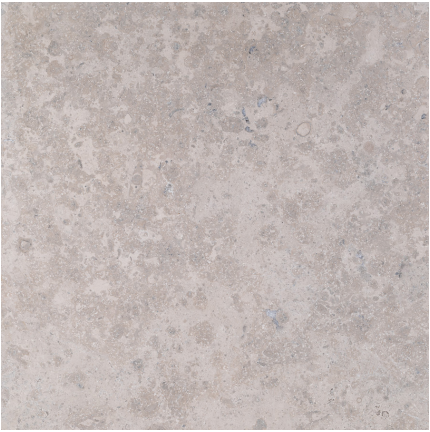
Dietfurt kalksteen Gala® grijs  
leverancier: Franken-Schotter

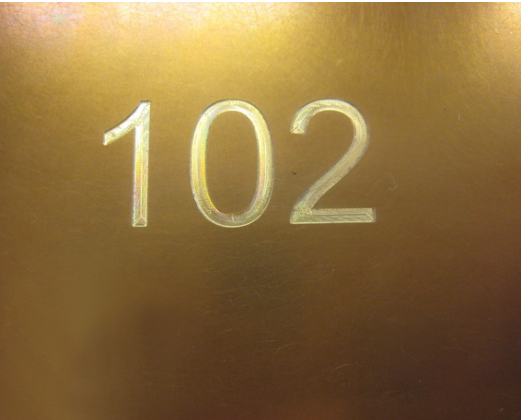
brievenbusnummers gegraveerd in messing
