Bijlagen bij de aanvraag

Wet natuurbescherming

Lugtenbergerweg 11
9761 VE Eelde

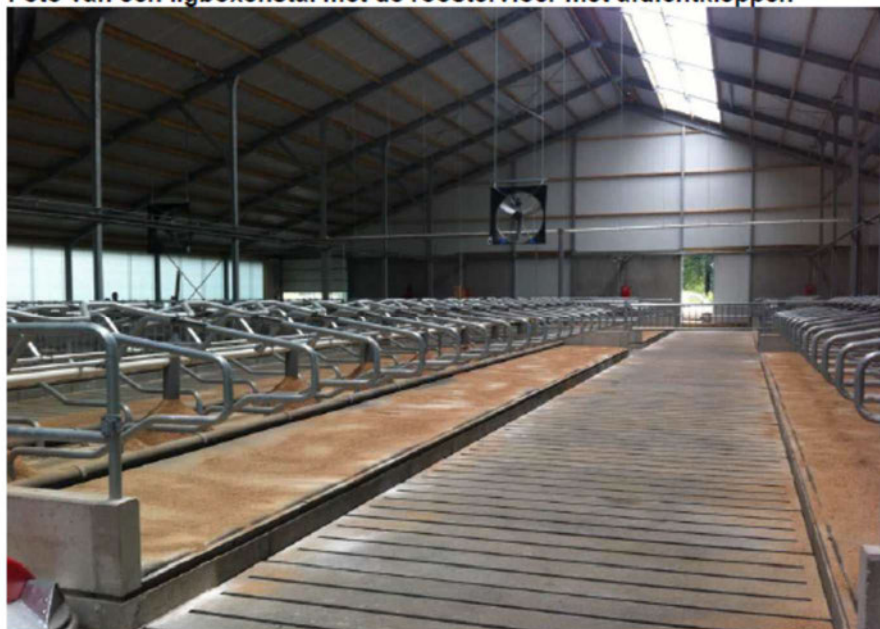
Foto van een ligboxenstal met de roostervloer met afdichtkleppen

Nummer systeem	BWL 2012.05.V4	
Naam systeem	Ligboxenstal met roostervloer met hellende groeven of hellend gelegd, voorzien van afdichtkleppen in de roosterspleten en met mestschuif	
Diercategorie	Melk- en kalfkoeien ouder dan 2 jaar	
Rav-code	A 1.19	
Systeembeschrijving van	December 2018	
Vervangt	BWL 2012.05.V3 van juli 2018	
Werkingsprincipe	<p>De ammoniakemissiebeperking is gebaseerd op versneld afvoeren van urine naar de mestkelder door hellende groeven toe te passen in de roostervloer of de vloerdelen hellend te leggen. Daarnaast vindt een reductie van de ammoniakemissie plaats door het afsluiten van de mestkelder met afdichtkleppen in de roosterspleten.</p> <p>Door de valhoogte van de mest van circa 20 cm, dat is de hoogte tussen de bovenzijde van het rooster en het midden van het onder een hoek staand gedeelte van de emissiereducerende klep, krijgt de doorvallende mest voldoende energie om door te vallen naar de onderliggende mestkelder. Daardoor is de kans op het open blijven staan van deze klep nagenoeg niet aan de orde. De vloer wordt door schuiven schoongehouden.</p>
