datum 31 mei 2021  
uw kenmerk  
projectnummer 0470454.100  
onderwerp Nulsituatie bodemonderzoek HTDC-Unit

Hierbij ontvangt u het onderzoeksresultaat van het nulsituatie bodemonderzoek ter plaatse van het huidige magazijn (Warehouse) op het bedrijvenpark Botlek, Welplaatweg 12 te Rotterdam.

Aanleiding voor het bodemonderzoek is de voorgenomen bouw van een nieuwe HTDC-unit. Om de nieuwbouw te realiseren dient het huidige magazijn gesloopt te worden. De voorgenomen sloop zal eind 2021 plaatsvinden. De onderzoekslocatie wordt vervolgens bouwrijp gemaakt en krijgt een vloei-stofdichte voorziening alvorens de HTDC-unit wordt gebouwd. Een nulsituatie is noodzakelijk voor de HTDC-vergunningaanvraag.

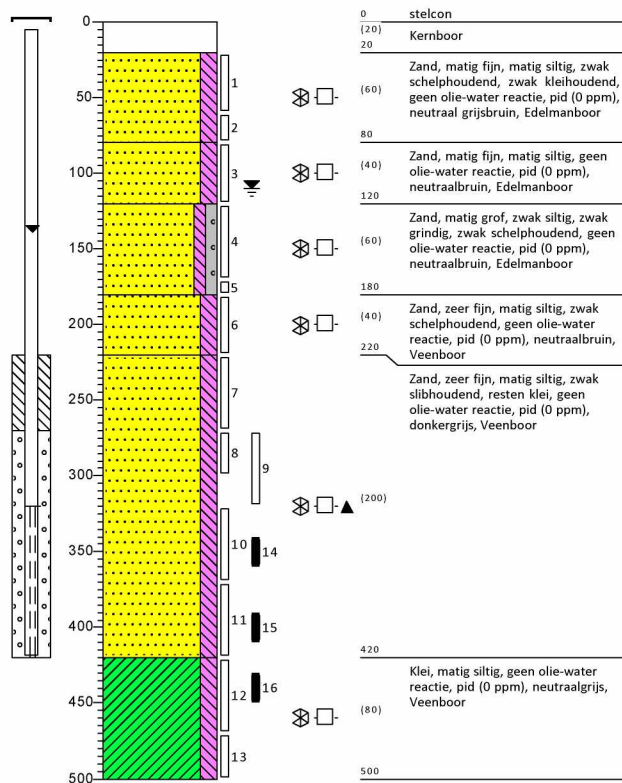
**Boring: PB 0470454.100**

Uit de profielbeschrijving blijkt dat de bodem tot circa 4,20 m -mv. uit zand bestaat. Vervolgens bestaat de bodem tot de maximaal geboorde diepte van 5,00 m -mv. uit klei. Bij het uitvoeren van het veldon-

derzoek zijn geen waarnemingen gedaan die duiden op bodemverontreiniging. Tevens is in het opgeboorde materiaal zintuiglijk geen asbestverdacht materiaal aangetroffen. Een maaiveldinspectie was niet mogelijk in verband met de aanwezige verharding.

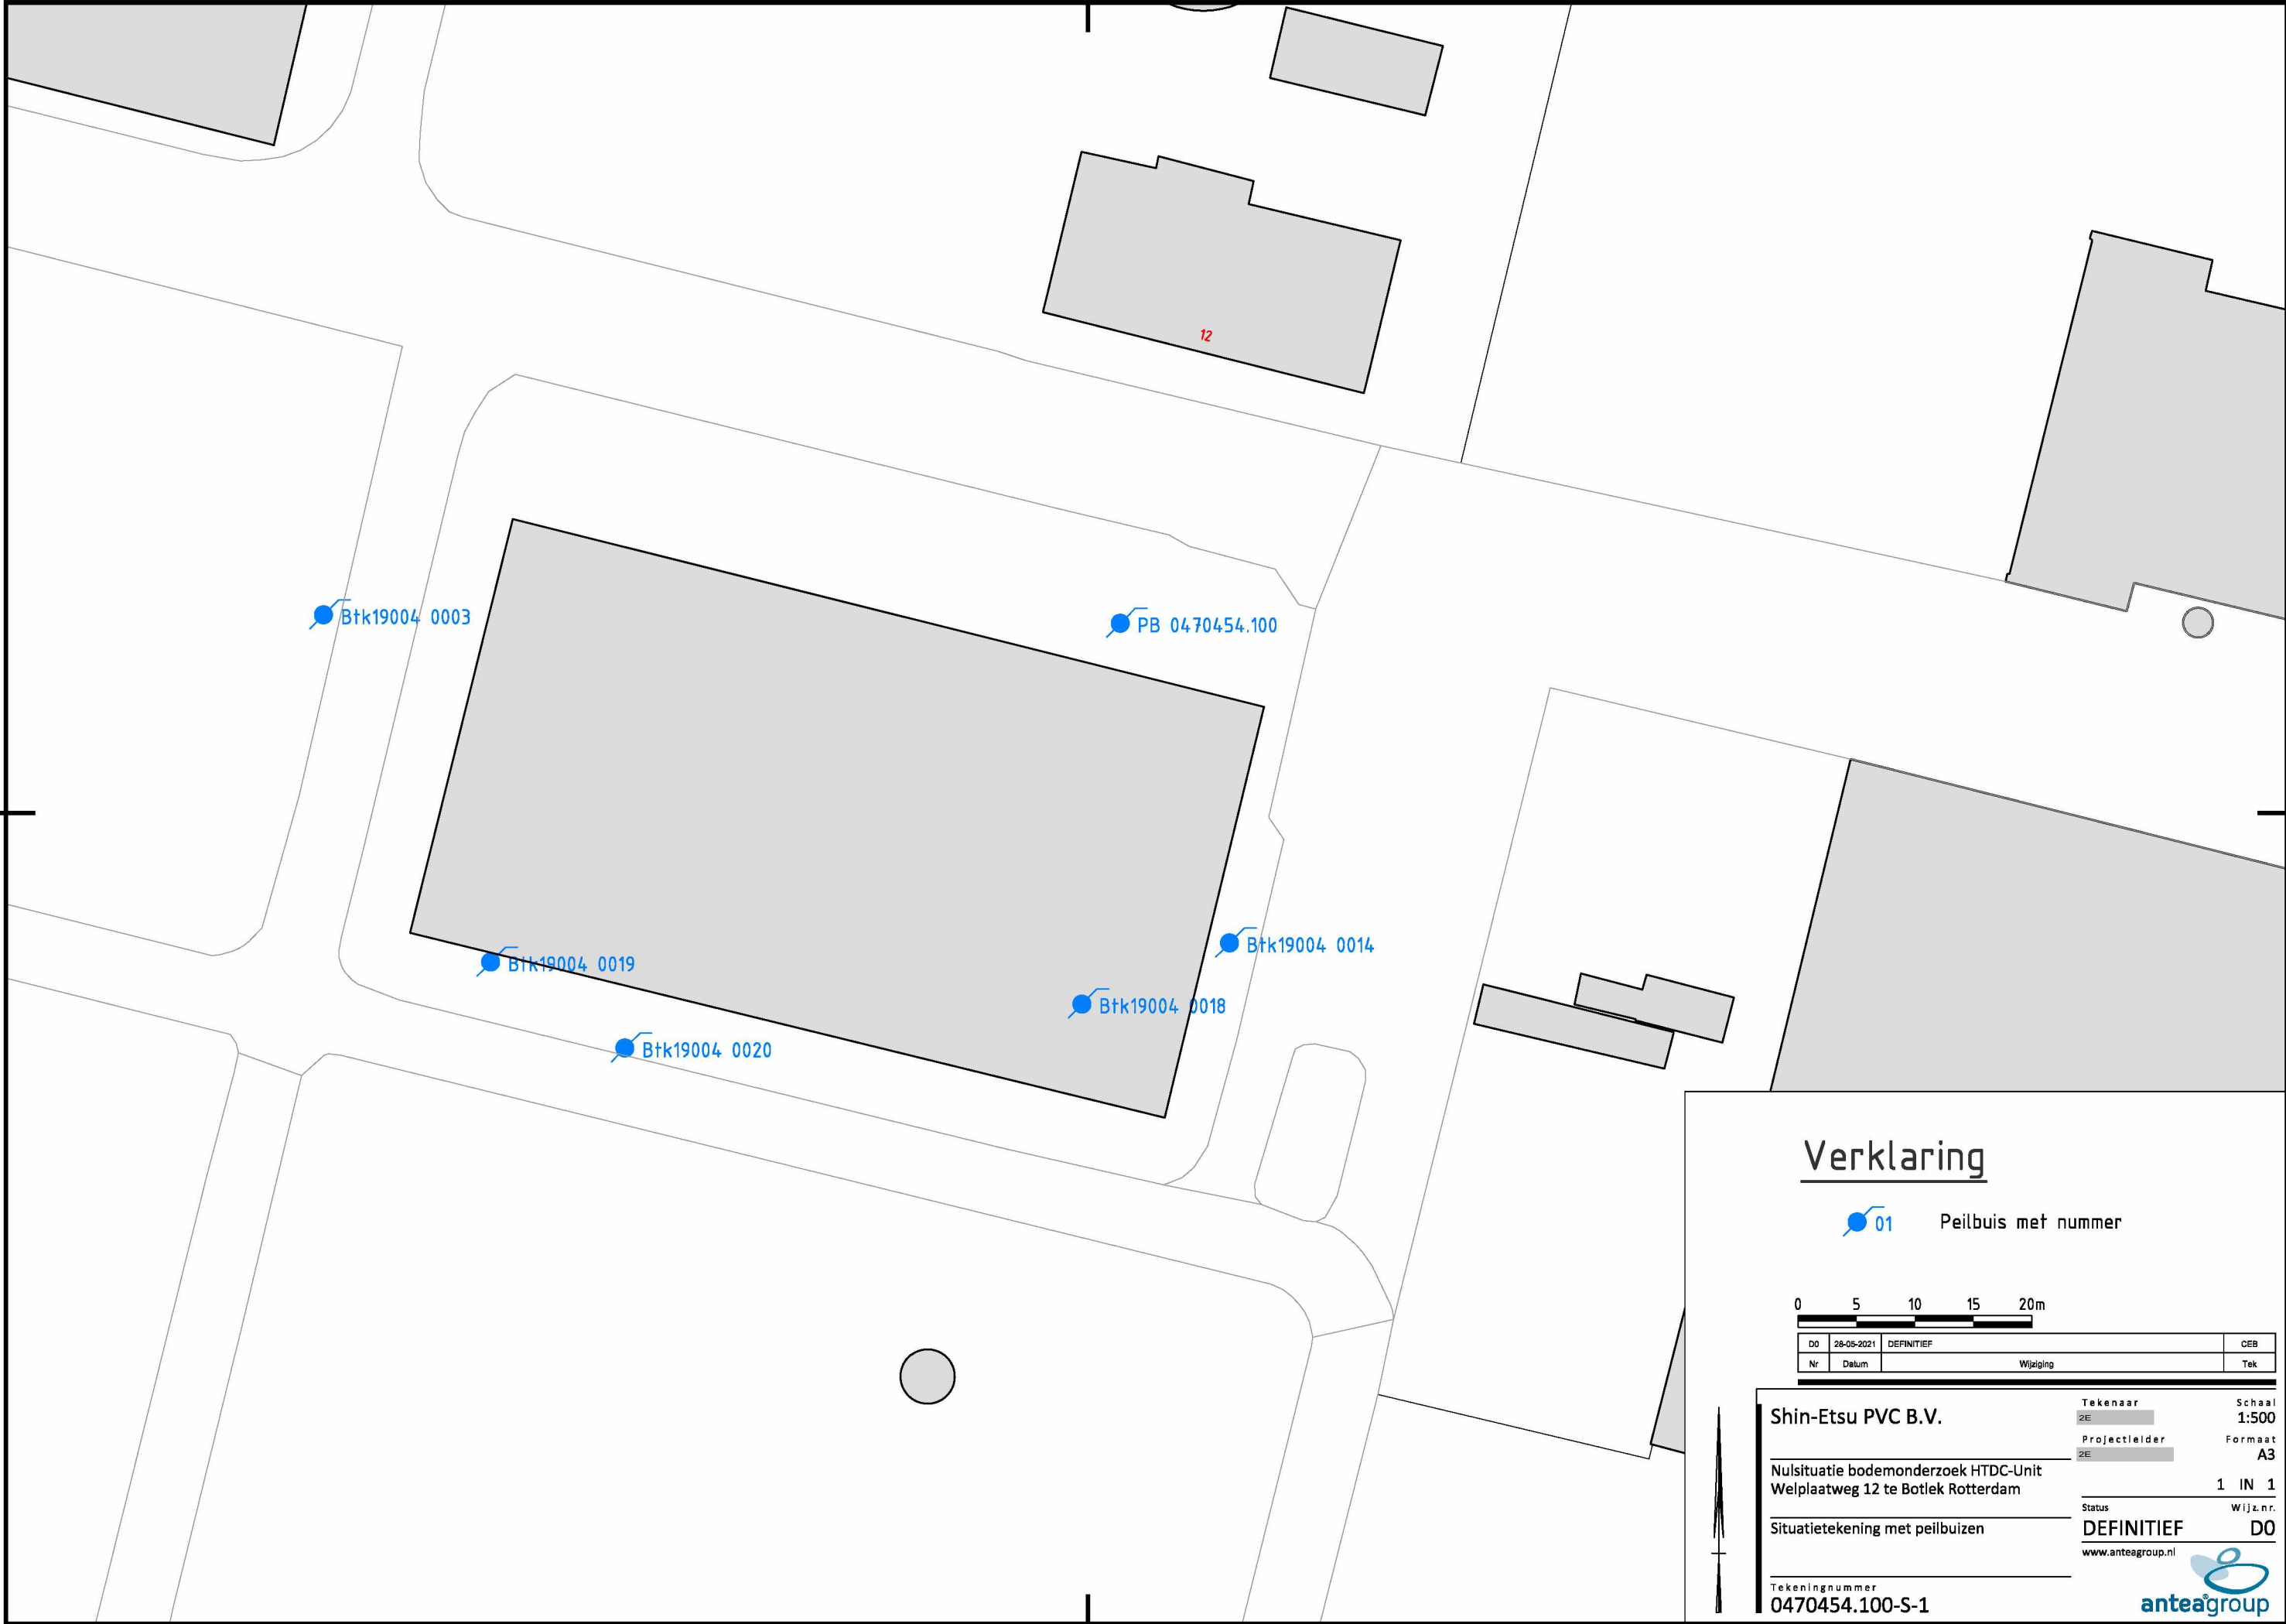
| 0470454.100-S-1 | Situatietekening |

De globale ligging van de onderzoekslocatie is weergegeven op overzichtstekening 0470454.100-O-1 en situatietekening 0470454.100-S-1 met peilbuizen.

01 Peilbuis met nummer
