Bijlage 13C: Verda Vooronderzoek bodemkwaliteit

16 juli 2021

Titel	Bijlage 13C: Verda Vooronderzoek bodemkwaliteit
Opdrachtgever	Verda B.V.
Projectleider	[REDACTED]
Auteur(s)	[REDACTED]
Tweede lezer	[REDACTED]
Projectnummer	1265249
Aantal pagina's	25
Datum	16 juli 2021
Handtekening	Ontbreekt in verband met digitale verwerking Dit rapport is aantoonbaar vrijgegeven

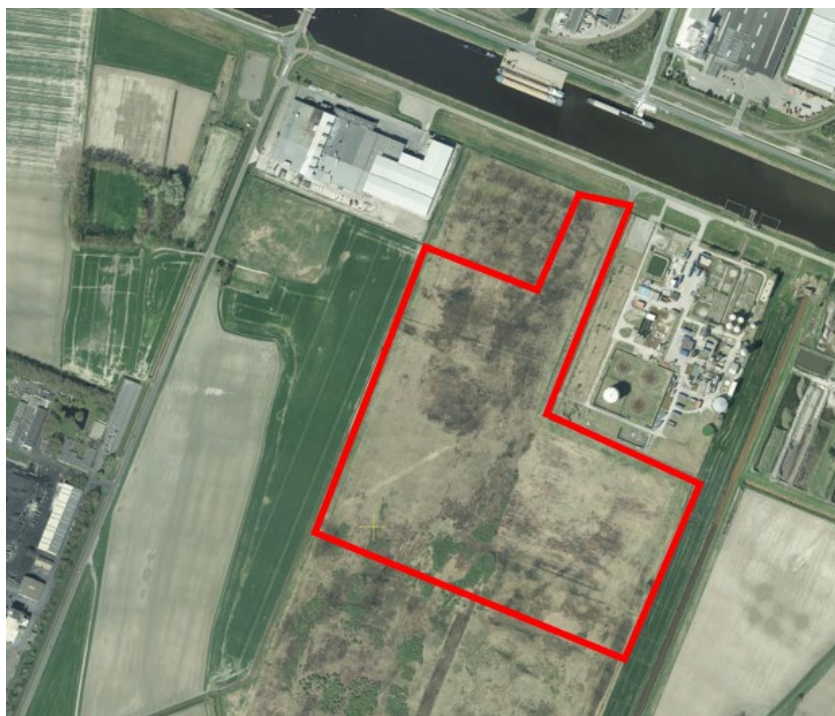
Figuur 1.1 Locatie Verda (bron: Globespotter 2018)

De grenzen van de onderzoekslocatie zijn weergegeven in figuur 1.1.

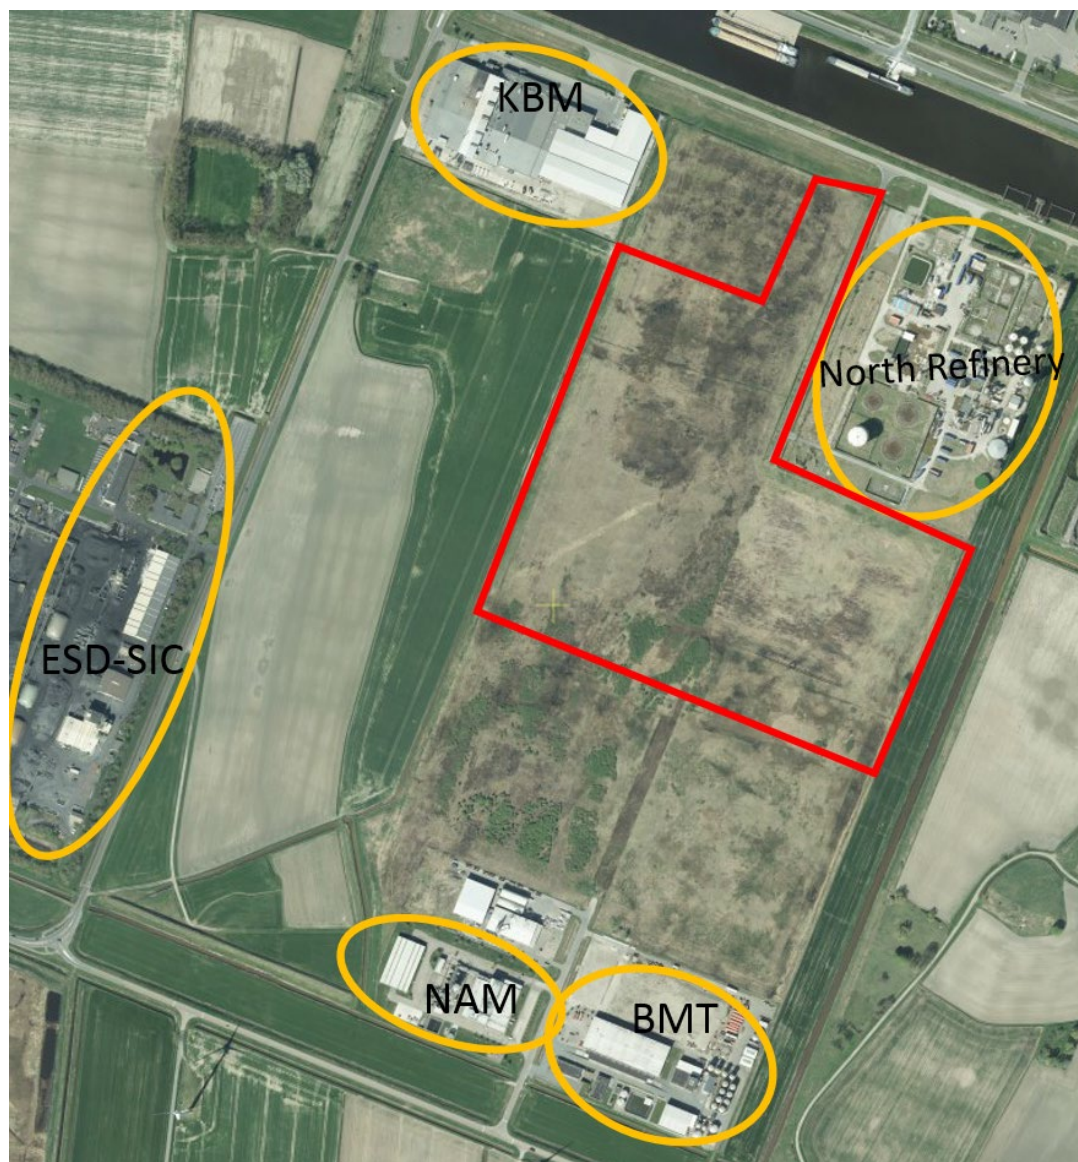
Figuur 2.2 Ruimtelijke ligging omliggende locaties

De onderzoekslocatie is momenteel braakliggend. De onderzoekslocatie ligt ten zuidoosten van de huidige productielocatie van Kbm Master Alloys B.V., welke bekend is op het gebied van aluminium-titanium-borium graan raffinadeurs voor de aluminiumindustrie. Ten oosten van de onderzoekslocatie bevindt zich de sinds 2015 failliete olieafvalverwerker North Refining & Trading Holland NV. Ongeveer 500 m zuidwestelijk van de huidige onderzoekslocatie bevindt zich een locatie van ESD-SIC waarbij door zogenaamde 'blazers' diverse stoffen worden uitgestoten. Het stof is een mengsel van hoofdzakelijk zand en petroleumcokes en kunnen verder siliciumcarbide (SiC) en grafiet bevatten. Een overzicht van de ruimtelijke ligging van deze omliggende locaties is in figuur 2.2 weergegeven.

Om een beter beeld te krijgen van de bodemkwaliteit in de nabije omgeving van de onderzoekslocatie, zijn de uitgevoerde bodemonderzoeken van de aangrenzende locaties ook meegenomen in deze paragraaf. In de hierop volgende alinea's wordt een korte samenvatting gegeven van de relevante informatie die uit de beschikbare rapporten is gevolgd. In figuur 2.2 is de ruimtelijke ligging van de omliggende locaties weergegeven.

Dit bodemonderzoek betreft het terrein van KBM Master Alloys B.V. ten noordwesten van de onderzoekslocatie (zie figuur 2.2). De aanleiding van dit bodemonderzoek is de in voorgaande onderzoeken geconstateerde grond- en grondwaterverontreiniging met fluoride en borium alsook de slibverontreiniging met koper. De verontreinigingen zijn voornamelijk aangetroffen ter plaatse van de voormalige opslagplaats van aluminium drossen, uitworp mangaan-splatter ventilatie, opslag scrubbersludge en de stortuitlaat van afvalwater. De ernst, omvang en urgentie van aanpak van de geconstateerde grond- en grondwaterverontreinigingen op het terrein moet worden vastgesteld. In de rapportage wordt vermeld dat het perceel is opgehoogd met circa 1,5 meter zand, de herkomst hiervan is niet bekend. Aan de zuidzijde van het terrein is plaatselijk baksteenpuin aangetroffen. Er is zintuigelijk geen asbest aangetroffen. Op de locatie zijn ook gedempte sloottracés aanwezig, deze zijn met maximaal 1,5 m grond opgevuld en vervolgens met 1,5 meter opgehoogd tijdens de terreinophoging. Uit de onderzoeksresultaten volgde dat er een fluorideverontreiniging aanwezig is in het grondwater in het noordelijke gedeelte van de onderzochte locatie. De oorzaak van de verontreiniging is niet bekend. Op het overige terreindeel is een grondwaterverontreiniging met fluoride en bromide aangetoond met een bodemvolume van circa 60.000 m³. Er wordt geconcludeerd dat deze verontreiniging voor 1987 is ontstaan, gezien de aanwezig onderzoeksgegevens van 1987. Er is sprake van een geval van ernstige bodemverontreiniging zoals bedoeld in de Wet bodembescherming, echter is er geen sprake van urgentie. Er is geen sprake urgentie omdat er geen humane of ecologische risico's aanwezig zijn, gezien het gebruik en functie van het terrein. Er wordt geadviseerd om een monitoringssysteem te laten installeren, zodat er een beeld kan worden gevormd van de verspreidingsrisico's.

De locatie die is beschreven in dit rapport bevindt zich 200 m ten zuiden van de onderzoekslocatie (noordelijk van de BMT locatie op figuur 2.2). De locatie is onderzocht in het kader van de transactie van de locatie. De locatie is vermoedelijk opgehoogd met zand in de jaren '70. Uit de analyseresultaten volgt dat er geen matig tot sterk verhoogde gehalten en concentraties zijn aangetoond in grond- en grondwater. Enkel arseen is licht verhoogd aangetroffen in het grondwater, welke wordt geacht natuurlijk verhoogd aanwezig te zijn. In de grond zijn geen verhoogde gehalten gemeten. Volgens contactpersoon bij Groningen Seaports is de huidige onderzoekslocatie opgehoogd met grond van dezelfde kwaliteit als is onderzocht in dit bodemonderzoek.

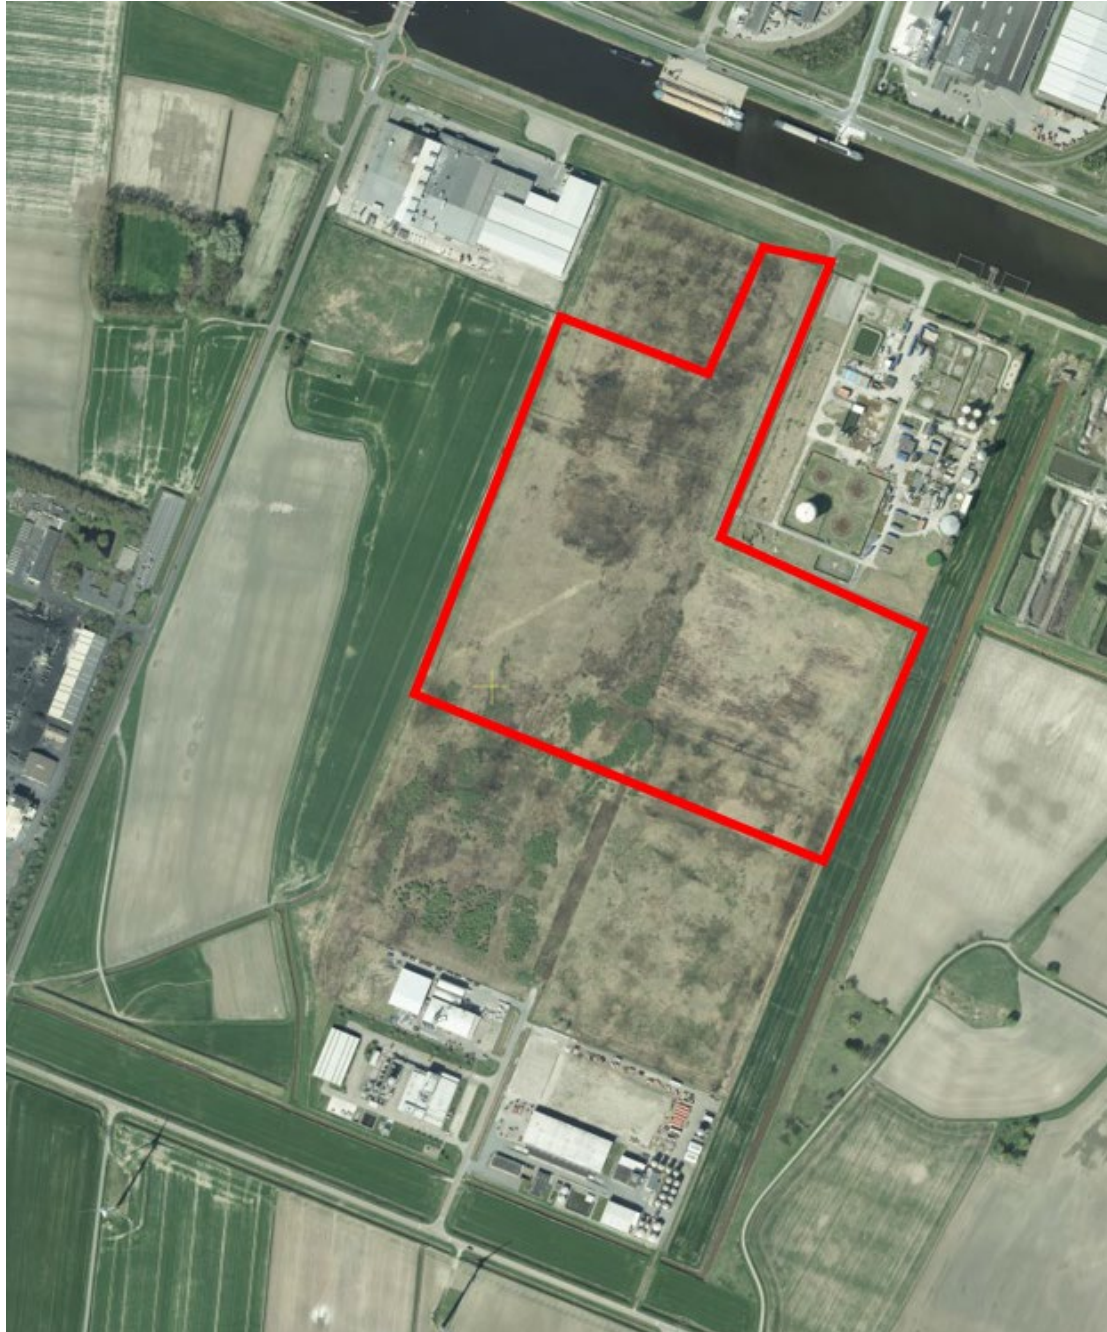
Bijlage 2

Kaart met afbakening onderzoekslocatie

De afbakening van de nieuwbouwlocatie is weergegeven in bijlage 2 en is voldoende in kaart gebracht. Het betreft een braakliggend terrein van ongeveer 21 ha. Sinds het ontstaan van het Oosterhorn-industrieterrein is het terrein nooit bebouwd. Voor het ontstaan van het industrieterrein werd het terrein gebruikt als grasland. Het terrein is opgehoogd, het certificaat hiervan is niet gebruikt als naslag maar wel intern beschikbaar bij Groningen Seaports. Volgens een contactpersoon bij Groningen Seaports betreft de opgebrachte grond op de huidige onderzoekslocatie dezelfde kwaliteit als uit een beschikbaar bodemonderzoek op het terrein zuidelijk van de huidige onderzoekslocatie. Uit dit bodemonderzoek volgde dat er geen verhoogde gehalten zijn aangetroffen en de grond niet verontreinigd is. Er zijn mogelijk twee archeologisch interessante niveaus aanwezig op het perceel ten westen van de onderzoekslocatie. Het perceel westelijk van de locatie is verdacht op het voorkomen van diverse explosieven (zie tabel 2.1), waarmee ook rekening mee moet worden gehouden met de ontwikkeling van het terrein.
