RAPPORT

Actualisatie bodemonderzoek

Noldijk 113 (Manege) te Barendrecht

Rapportnummer : 02A14805-00019

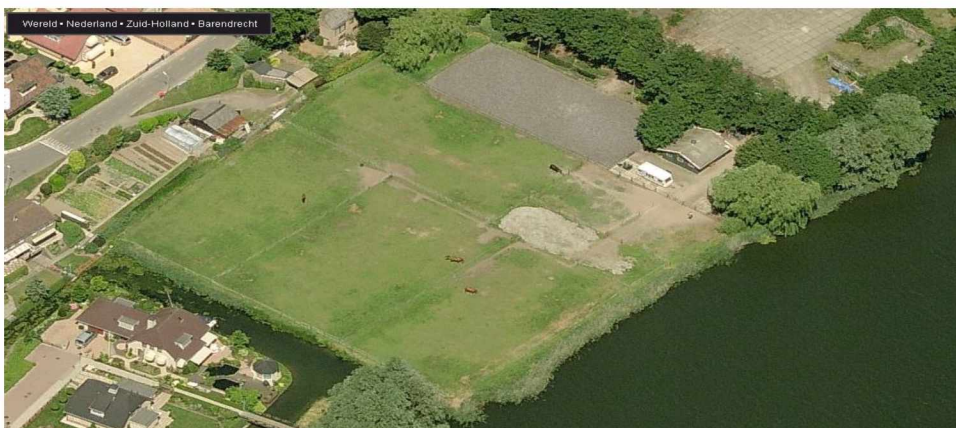
De onderzoekslocatie betreft een paardenmanegeterrein.

Het terrein is ingedeeld in de volgende deelgebieden:

- Paardenbak	: 500 m ²
- Trap/loopveldje	: 500 m ²
- Schuur / tredmolen	: 340 m ²
- Weiland	: 3.300 m ²

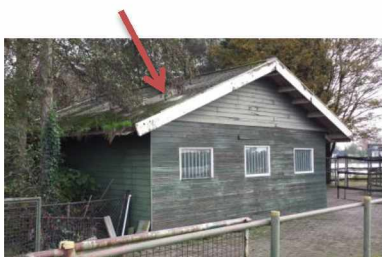
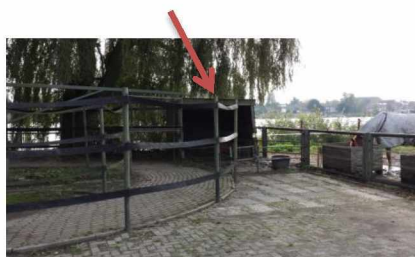
Op het manegeterrein zijn twee opstallen aanwezig waarin asbesthoudend materiaal is verwerkt. De grote en een kleine stal is voorzien van een asbesthoudend dak.

Mogelijk bevindt zich ook asbesthoudend materiaal in de grond.

Grond waarin zintuiglijk bijmenging van bodemvreemd materiaal (baksteenpuin) is waargenomen, is in principe asbestverdacht. In de grond (strook langs het water) is bodemvreemd materiaal aangetroffen (baksteenpuin en kolen).

De grondlagen met bodemvreemd materiaal uit de boringen B04, B08, B16, B19 en B24 zijn in het veld verzameld tot een veldverzamelmonster, dat vervolgens in het laboratorium ter indicatie is onderzocht op asbest (kwantitatief).

Het asbestonderzoek is niet conform protocol 2018 uitgevoerd. De resultaten van het asbestonderzoek zijn indicatief te beschouwen. De veldwerkformulieren zijn opgenomen in bijlage 03.

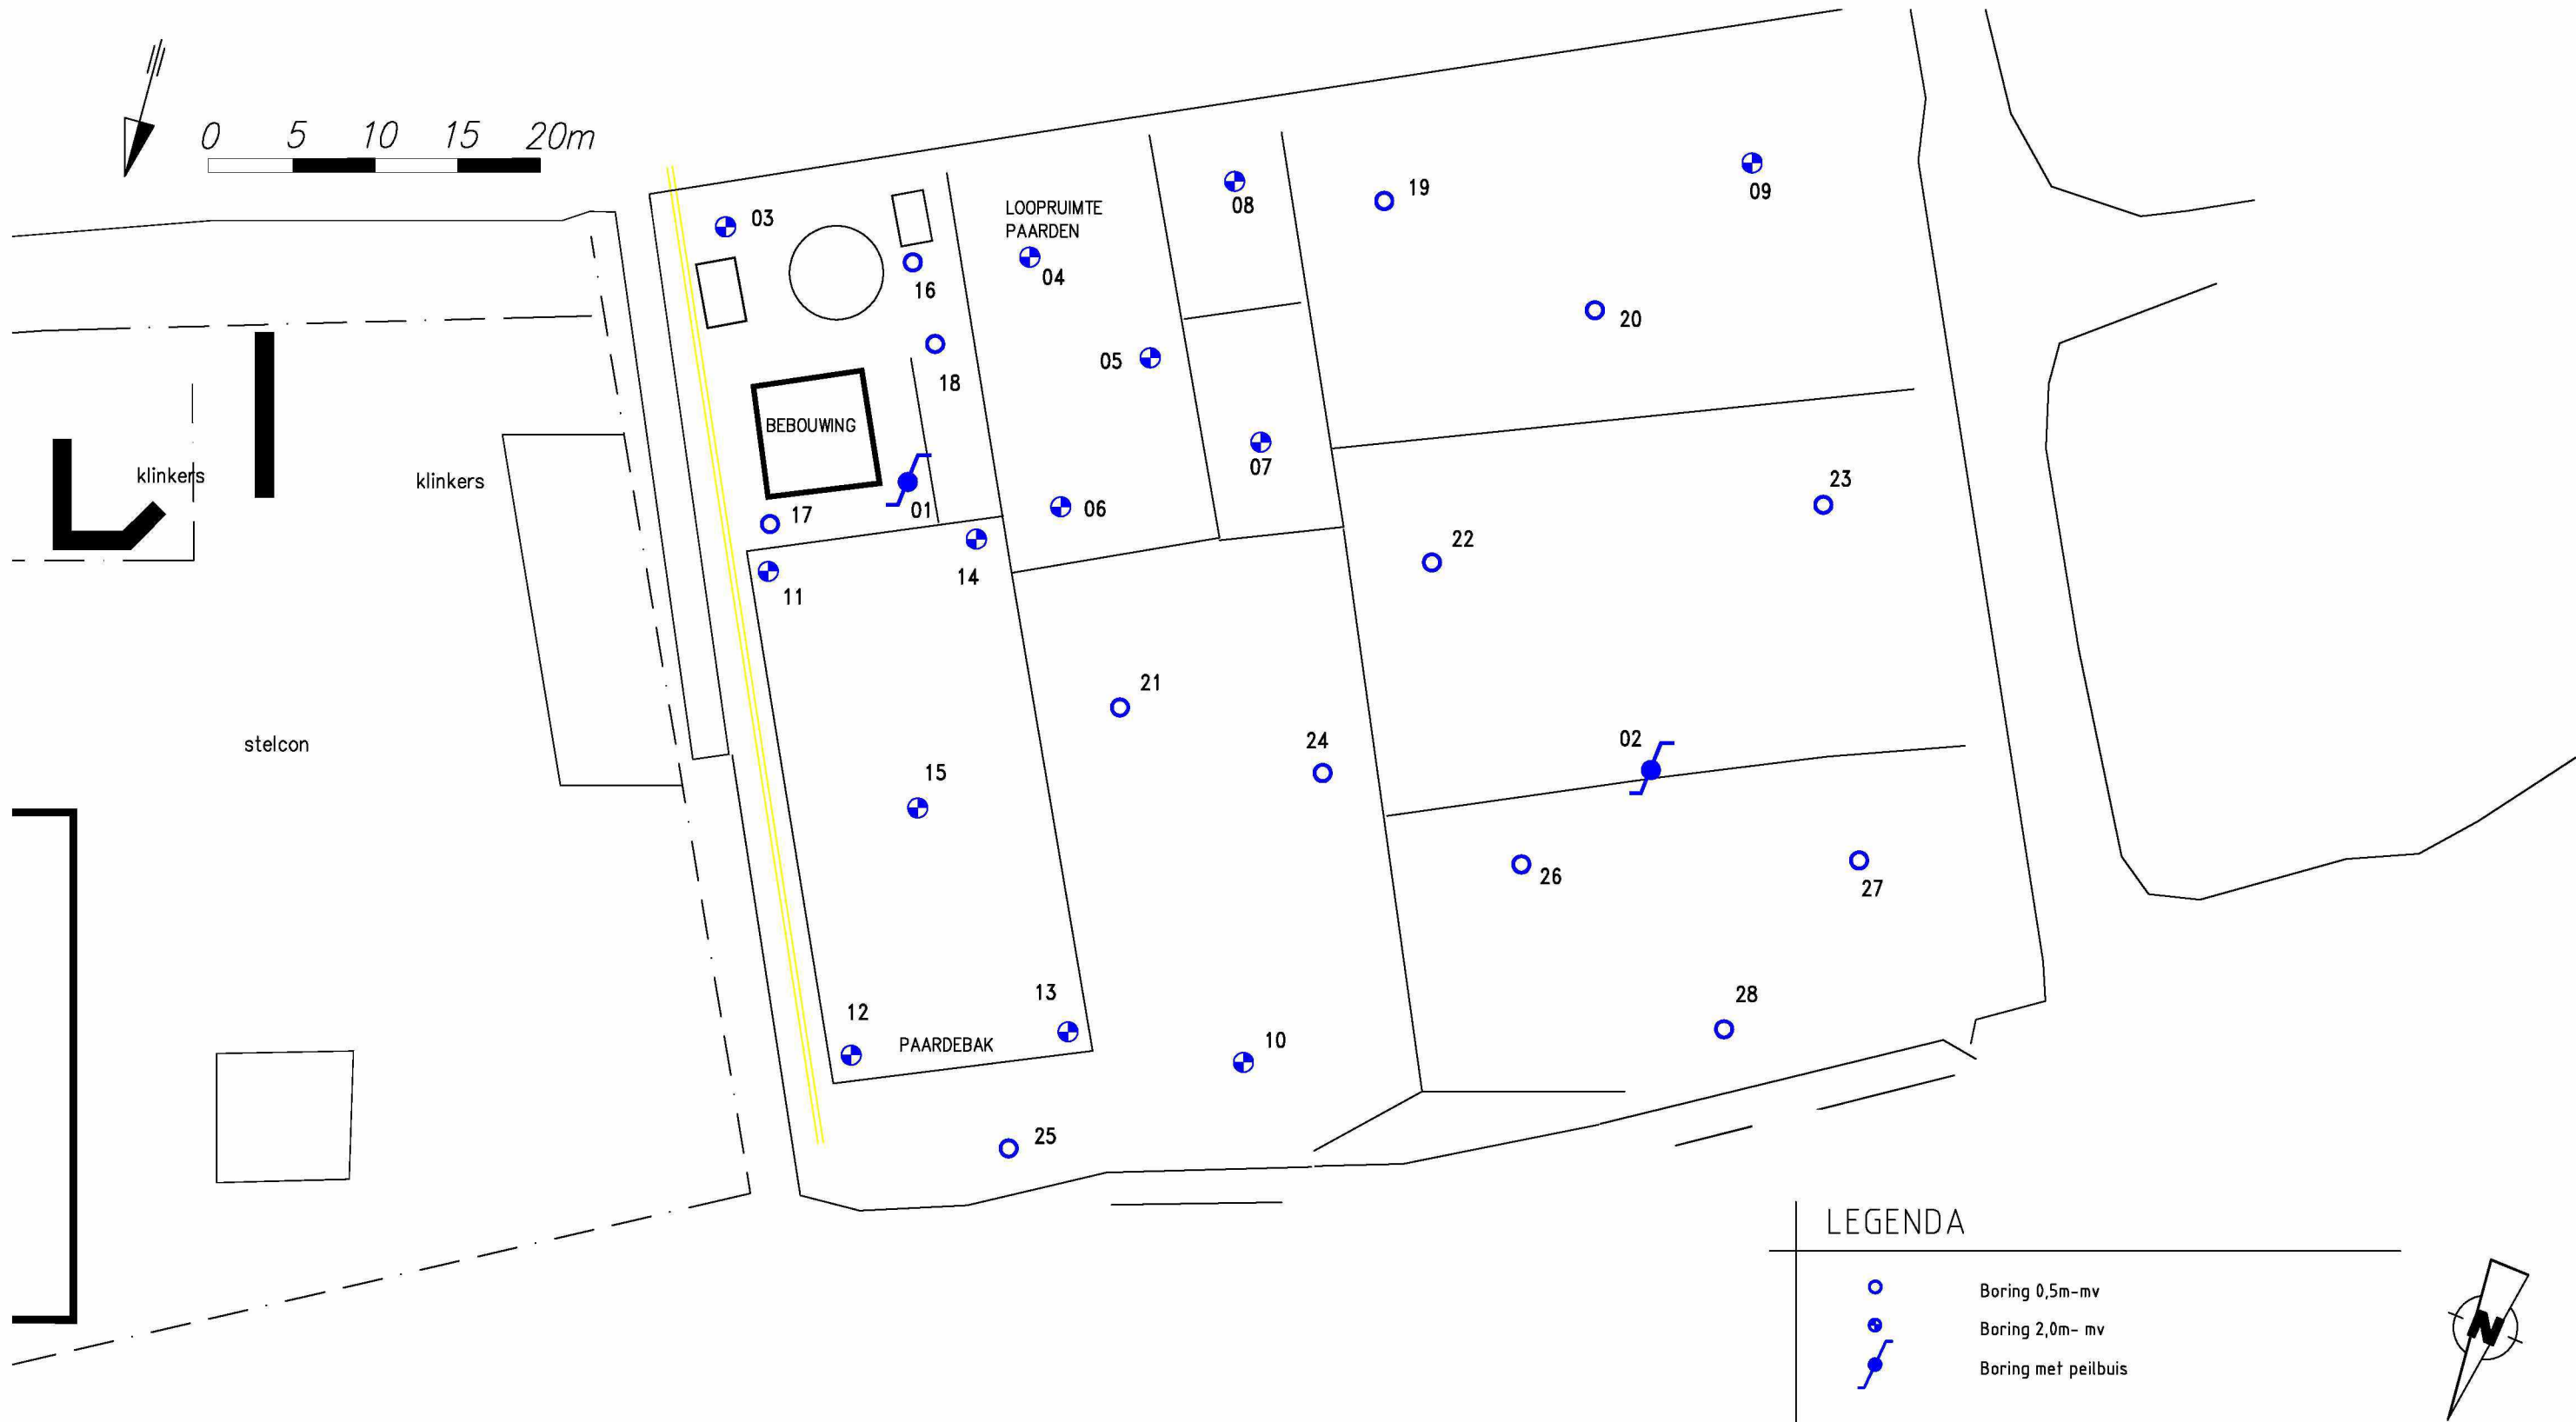
Situatietekening
Boorlocaties en peilbuizen
+ kadastrale gegevens

De boorlocaties zijn weergegeven op tekening in bijlage 04.
