Boorstaten en Profielbeschrijving

Werk	: "Groot Harderwold"
Opdrachtgever	: Cammingha Groep
Locatie adres	: Pluvierenweg / Ganzenweg te Zeewolde
Datum	: januari 2001
Projectnr.	: 20007205

bijlage: profielbeschrijving

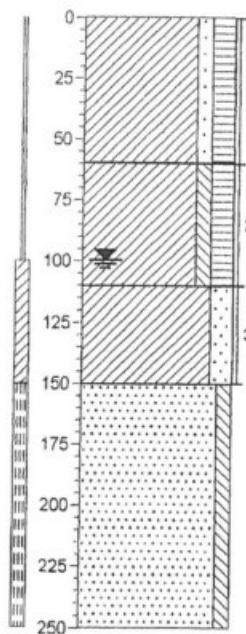
Boring: H603 22-12-00

□▲ Klei, zwak zandig, matig
humeus. Donkerbruin-grijs,
geen olie-water reactie, zwak
wortelhoudend.

□▲ Klei, zwak siltig, matig humeus.
Donkerbruin, geen olie-water
reactie, zwak wortelhoudend.

□ Klei, matig zandig. Donkergrijs,
geen olie-water reactie.

□ Zand, matig fijn, zwak siltig.
Grijs, geen olie-water reactie.

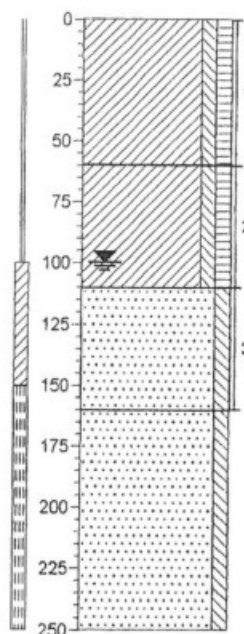
Boring: H639 21-12-00

▲ Klei, zwak siltig, zwak humeus. Lichtbruin, geen olie-water reactie, zwak schelphoudend.

▲ Klei, zwak siltig, zwak humeus. Bruin, geen olie-water reactie, zwak veenhoudend.

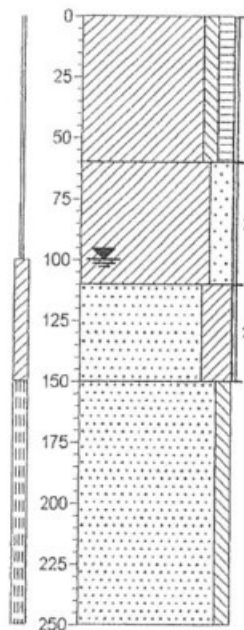
Boring: H650 20-12-00

□▲ Klei, zwak siltig, zwak humeus.
Bruin, geen olie-water reactie,
zwak schelphoudend, zwak
wortelhoudend.

□▲ Klei, matig zandig.
Donkerbruin, geen olie-water
reactie.

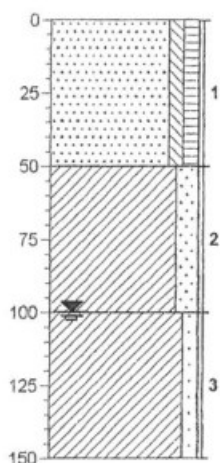
Boring: I426 14-12-00

□ Zand, matig fijn, zwak siltig, zwak
humeus. Bruingrijs, geen olie-water
reactie.

□ Klei, matig zandig. Grijs, geen olie-
water reactie.

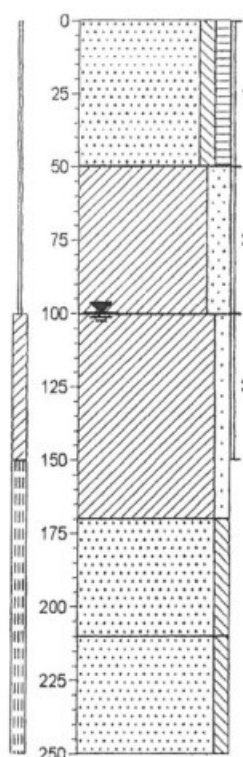
Boring: I428 14-12-00

□ ▲ Zand, matig fijn, zwak siltig,
zwak humeus. Bruingrijs, geen
olie-water reactie, zwak puin-
houdend.

□ ▲ Klei, matig zandig. Grijs, geen
olie-water reactie, zwak hout-
houdend.

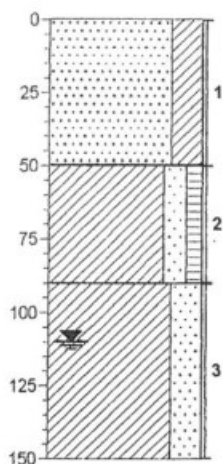
Boring: I439 15-12-00

☐ ▲ Zand, matig fijn, kleiig. Bruingrijs, geen olie-water reactie, zwak wortelhoudend, zwak schelp-houdend.

☐ Klei, matig zandig, zwak humeus. Bruin, geen olie-water reactie.

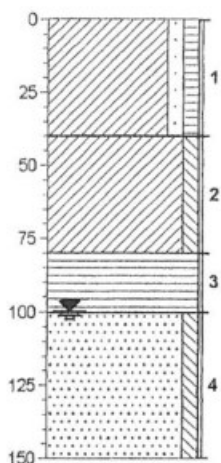
Boring: I447 15-12-00

▲ Klei, zwak zandig, zwak humeus. Donkerbruin, zwak roesthoudend.

Klei, zwak siltig. Donkergrijs.

Veen, mineraalarm. Zwart.

Zand, matig fijn, zwak siltig. Bruin.

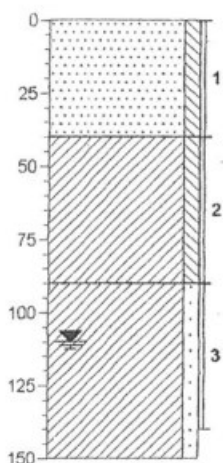
Boring: I454 15-12-00

Zand, zeer fijn, zwak siltig. Lichtbruin-geel.

Klei, zwak siltig. Grijs.

▲ Klei, zwak zandig. Donkergrijs, zwak schelphoudend.

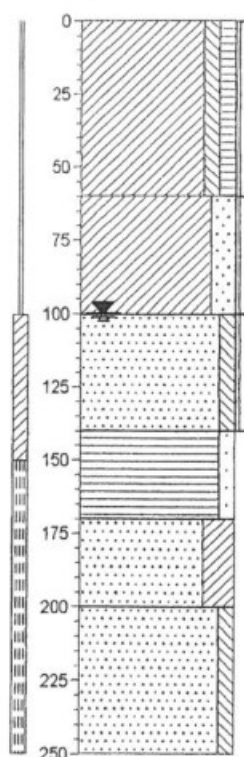
Boring: I456 14-12-00

□ ▲ Klei, zwak siltig, zwak humeus. Bruin, geen olie-water reactie, zwak schelphoudend.

□ Klei, matig zandig. Donkerbruin, geen olie-water reactie.

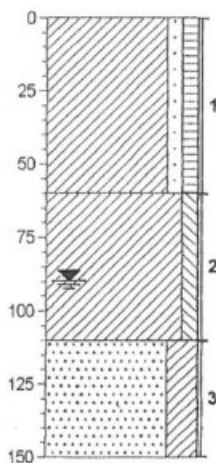
Boring: I451 15-12-00

▲ Klei, zwak zandig, zwak humeus.
Lichtbruin, zwak schelphoudend.

▲ Klei, zwak siltig. Bruin, matig schelp-
houdend.

Zand, uiterst fijn, kleiig. Bruin.

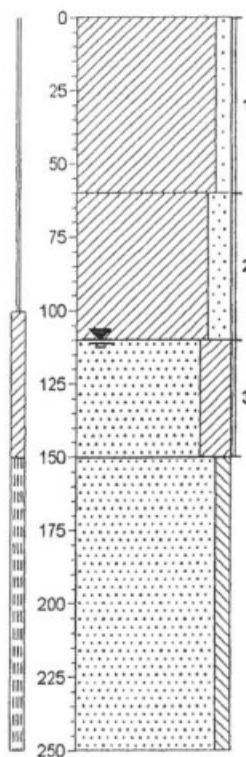
Boring: I452 15-12-00

▲ Klei, zwak zandig. Lichtbruin,
matig schelphoudend.

Klei, matig zandig.
Donkerbruin.

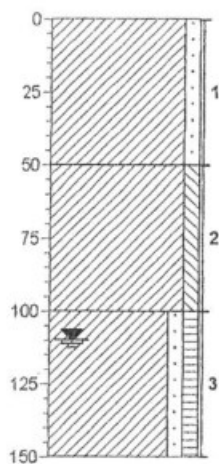
Boring: I469 15-12-00

▲ Klei, zwak zandig. Bruin, zwak roesthoudend, matig schelphoudend, zwak wortelhoudend.

▲ Klei, zwak siltig. Zwak schelphoudend.

Klei, zwak zandig, zwak humeus. Grijs.

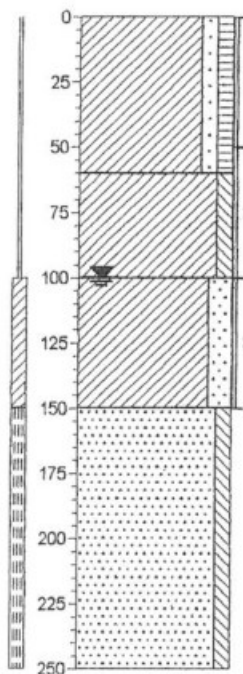
Boring: J551 17-12-00

▲ Klei, zwak zandig, zwak
humeus. Lichtbruin, zwak
wortelhoudend.

▲ Klei, zwak siltig. Zwak roest-
houdend, zwak schelphoudend.

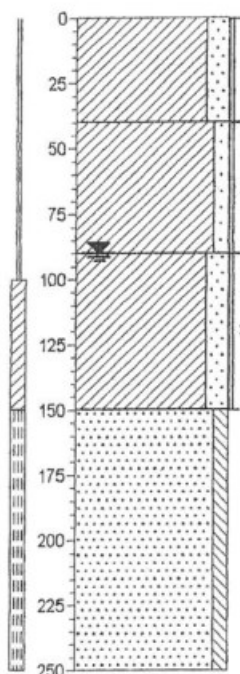
Boring: J555 17-12-00

- ▲ Klei, matig zandig. Bruingrijs,
geen olie-water reactie, zwak
wortelhoudend.
- ▲ Klei, zwak zandig. Donkerbruin-
grijs, geen olie-water reactie,
zwak roesthoudend.
- ▲ Klei, matig zandig.
Donkerbruin, geen olie-water
reactie.
- Zand, matig fijn, zwak siltig.
Grijs, geen olie-water reactie.

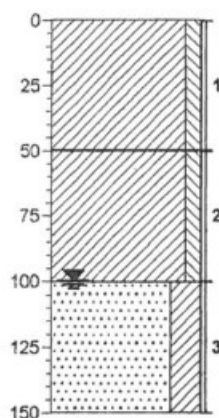
Boring: J565 17-12-00

▲ Klei, zwak siltig. Lichtbruin, zwak
schelphoudend.

▲ Klei, zwak siltig. Donkerbruin, zwak
wortelhoudend, zwak roesthoudend.

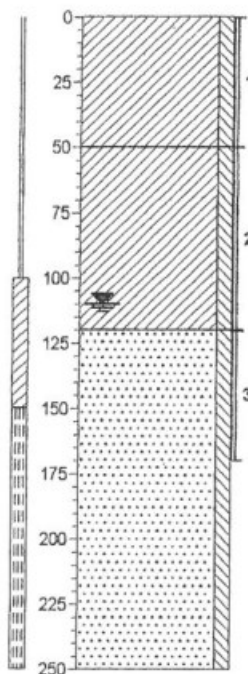
Boring: J567 17-12-00

▲ Klei, zwak siltig. Grijs, zwak
wortelhoudend, matig schelp-
houdend.

▲ Klei, zwak siltig. Bruin, zwak
wortelhoudend.

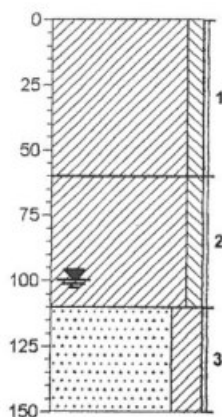
Boring: J569 17-12-00

▲ Klei, zwak siltig. Lichtbruin, matig
schelp-
houdend.

▲ Klei, zwak siltig. Donkerbruin, matig
wortelhoudend.

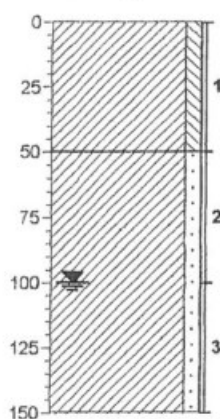
Boring: J571 17-12-00

▲ *Klei, zwak siltig. Bruin, zwak schelp-houdend.*

Klei, zwak zandig. Donkerbruin.

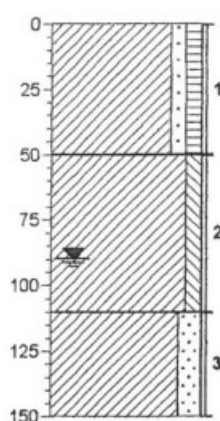
Boring: J573 17-12-00

□▲ *Klei, zwak zandig, zwak humeus. Bruingrijs, geen olie-water reactie, zwak wortelhoudend, zwak schelp-houdend.*

□▲ *Klei, zwak siltig. Bruin, geen olie-water reactie, zwak schelp-houdend.*

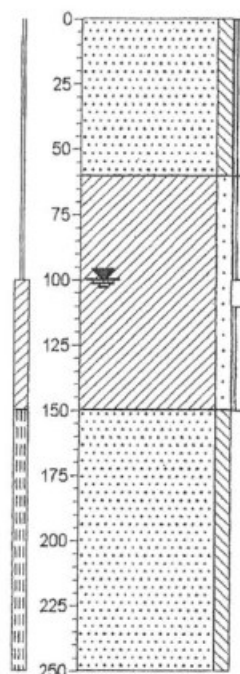
Boring: J575 18-12-00

□ Zand, matig fijn, zwak siltig.
Geelbruin, geen olie-water
reactie.

□▲ Klei, zwak zandig, Bruingrijs,
geen olie-water reactie.

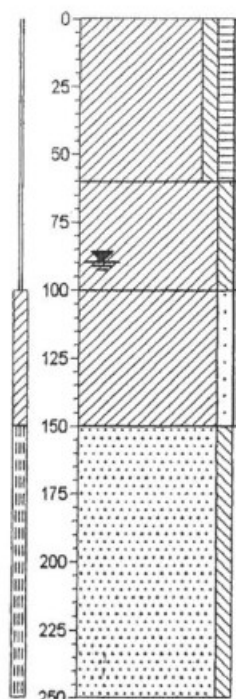
Boring: G331 20-12-00

□▲ Klei, zwak siltig, zwak humeus.
Donkerbruin, geen olie-water
reactie, zwak wortelhoudend,
zwak schelphoudend.

□▲ Klei, zwak siltig. Lichtbruin,
geen olie-water reactie, zwak
schelphoudend.

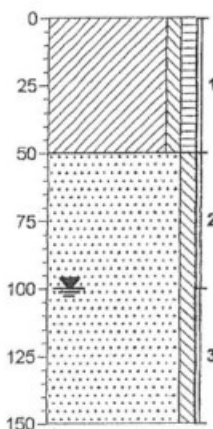
Boring: G333 20-12-00

□ Klei, zwak siltig, zwak humeus. Bruin,
geen olie-water reactie.

□ Zand, zeer fijn, zwak siltig. Grijsbruin,
geen olie-water reactie.

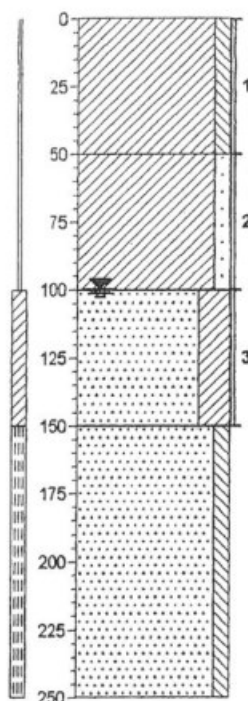
Boring: G335 20-12-00

▲ Klei, zwak siltig. Lichtbruin,
geen olie-water reactie, zwak
schelphoudend.

□ Klei, zwak zandig. Donkerbruin,
geen olie-water reactie.

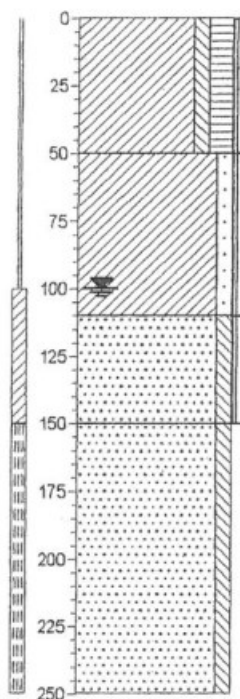
Boring: G353 20-12-00

□ Klei, zwak siltig, matig humeus.
Donkerbruin, geen olie-water
reactie.

□ Klei, zwak zandig. Donkerbruin,
geen olie-water reactie.

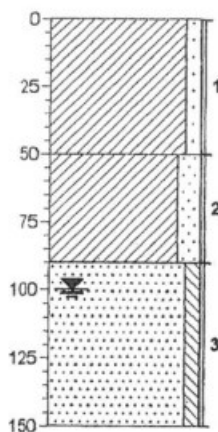
Boring: G355 20-12-00

□ Klei, zwak zandig. Donkerbruin, geen
olie-water reactie.

□ Klei, matig zandig. Grijsbruin, geen olie-
water reactie.

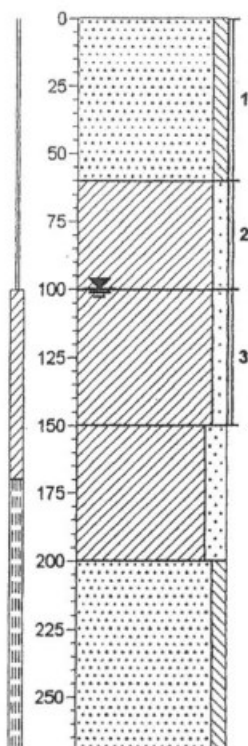
Boring: G367-1 18-12-00

□▲ Zand, matig fijn, zwak siltig.
Lichtbruin, geen olie-water
reactie, zwak wortelhoudend.

□▲ Klei, zwak zandig. Bruin-
lichtbruin, geen olie-water
reactie, zwak wortelhoudend.

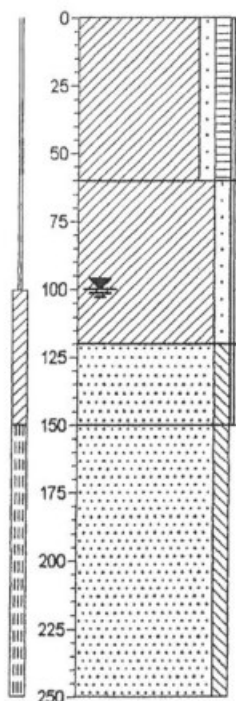
Boring: G371 19-12-00

- ▲ Klei, zwak zandig, zwak
humeus. Lichtbruin, geen
olie-water reactie, zwak wortel-
houdend, zwak schelphoudend.
- Klei, zwak zandig. Donkerbruin,
geen olie-water reactie.
- Zand, matig fijn, zwak siltig.
Grijs, geen olie-water reactie.
- Zand, zeer fijn, zwak siltig.
Lichtbruin, geen olie-water
reactie.

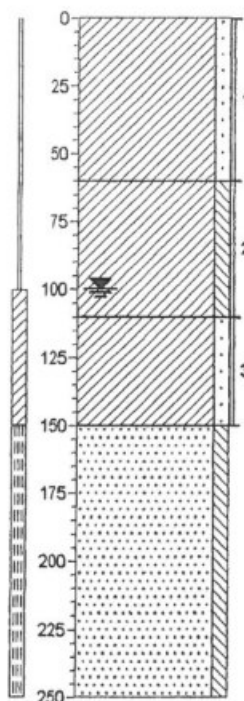
Boring: G375 20-12-00

□ Klei, zwak zandig. Lichtbruin,
geen olie-water reactie.

□▲ Klei, zwak siltig. Bruin, geen
olie-water reactie, matig
schelphoudend.

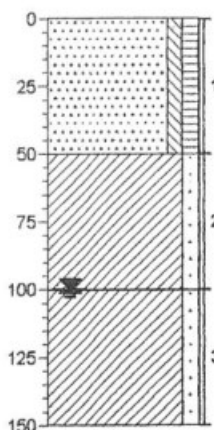
Boring: G387 18-12-00

▲ Zand, zeer fijn, zwak siltig, zwak humeus. Lichtbruin, geen olie-water reactie, matig wortel-houdend.

▲ Klei, zwak zandig. Bruin, geen olie-water reactie, zwak wortel-houdend.

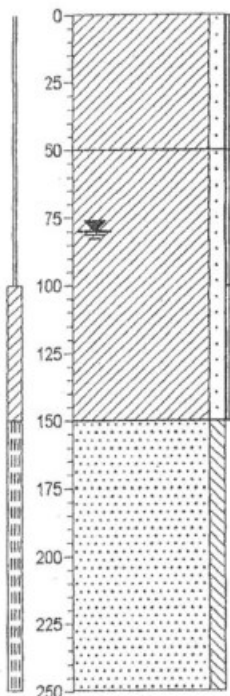
Boring: G393 18-12-00

□▲ Klei, zwak zandig. Bruingrijs,
geen olie-water reactie, zwak
schelphoudend.

□ Klei, zwak zandig. Bruingrijs,
geen olie-water reactie.
