Projectplan Wnb Harderwold

Op weg naar 100% natuurinclusief ➤

Projectnummer: 202338

Datum: 20-2-2023

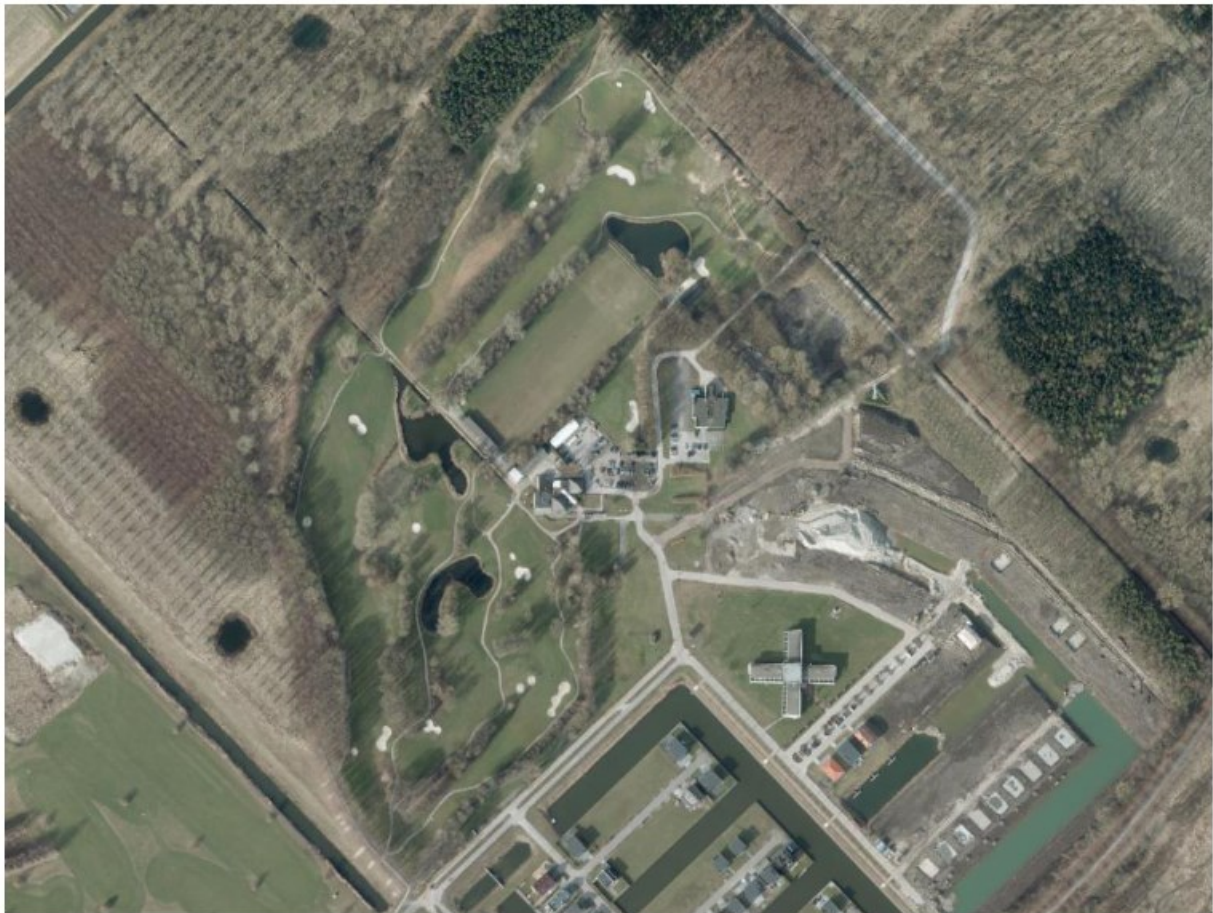
Afbeelding 2a: de situatie in het plangebied voor de start van de ontwikkelingen in het noordwestelijk deel. Luchtfoto van Topotijdreis.nl uit 2010.

Het plangebied was voorheen in gebruik als golfbaan. Tussen de verschillende onderdelen die van belang zijn voor het golfspel was struweel aanwezig (zie luchtfoto op afbeelding 2a). Deze situatie is na beëindiging van de golf langzaam verruigd (afbeelding 2b). In de jaren daarna werden door de aanleg van het villaresort weer delen gemaaid, vergraven en worden de verruigde vegetatiestructuren langzaam verwijderd.

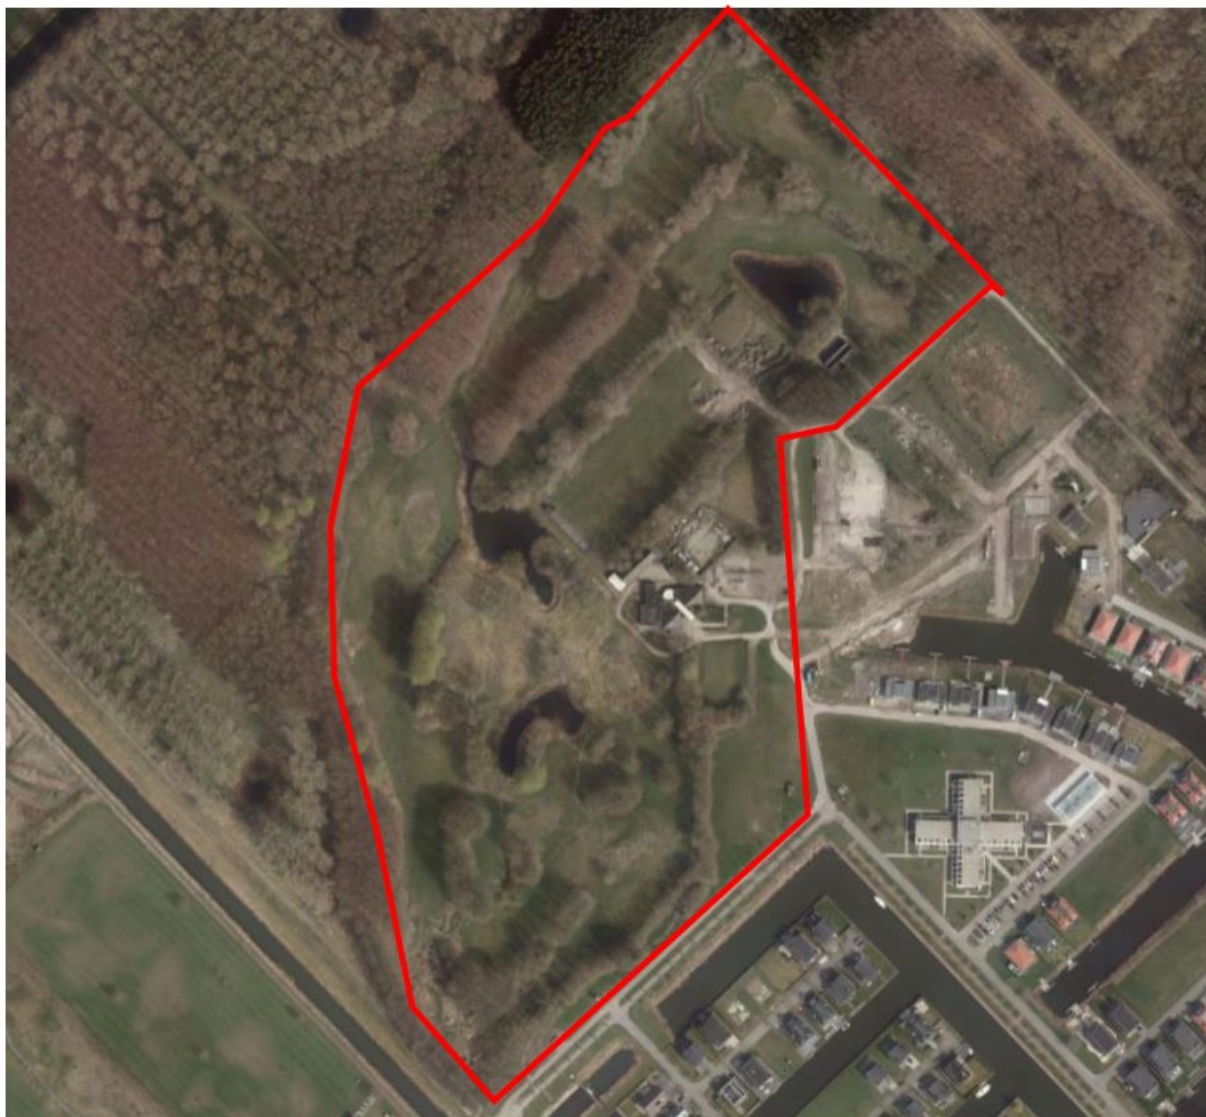
Afbeelding 2b: de situatie in 2015 waarbij opvalt dat de groenstructuren op de voormalige golfbaan robuuster zijn geworden met in rood de globale begrenzing van het plangebied. Luchtfoto van Topotijdreis.nl.

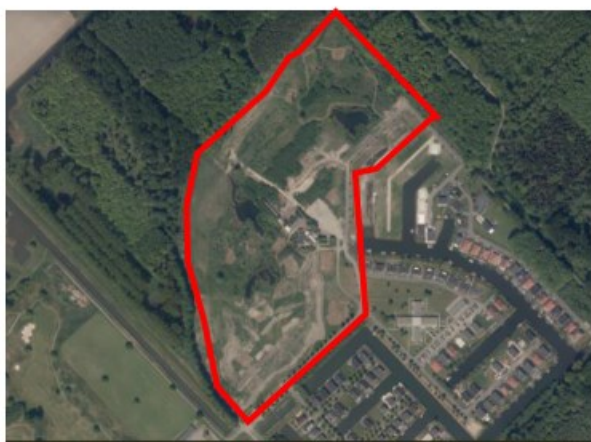
Afbeelding 2c: de situatie in het plangebied in het jaar van de quickscan en het voorgaande jaar links 2020 en rechts 2021. Sinds 19 januari 2021 zijn de bunzing, hermelijn en wezel in Flevoland niet meer vrijgesteld. Luchtfoto's van Topotijdreis.nl.

Door de initiële verruiging na het beëindigen van de golf functie is het plangebied zeer waarschijnlijk geschikt geworden als leefgebied voor de bunzing, hermelijn en wezel. Nadat de werkzaamheden zijn gestart werd het plangebied door het verdwijnen van groenstructuren, grondverzet en de bijbehorende verstoring door machines en mensen weer ongeschikter (afbeelding 2c). Op afbeelding 2d staat de situatie zoals deze in de winter van 2022 was.

Op basis van de luchtfoto's rondom de periode na 19 januari 2021 (afbeelding 2c) is het redelijkerwijs mogelijk dat beschermde voortplantings- en rustplaatsen van de bunzing, hermelijn of wezel verloren zijn gegaan.

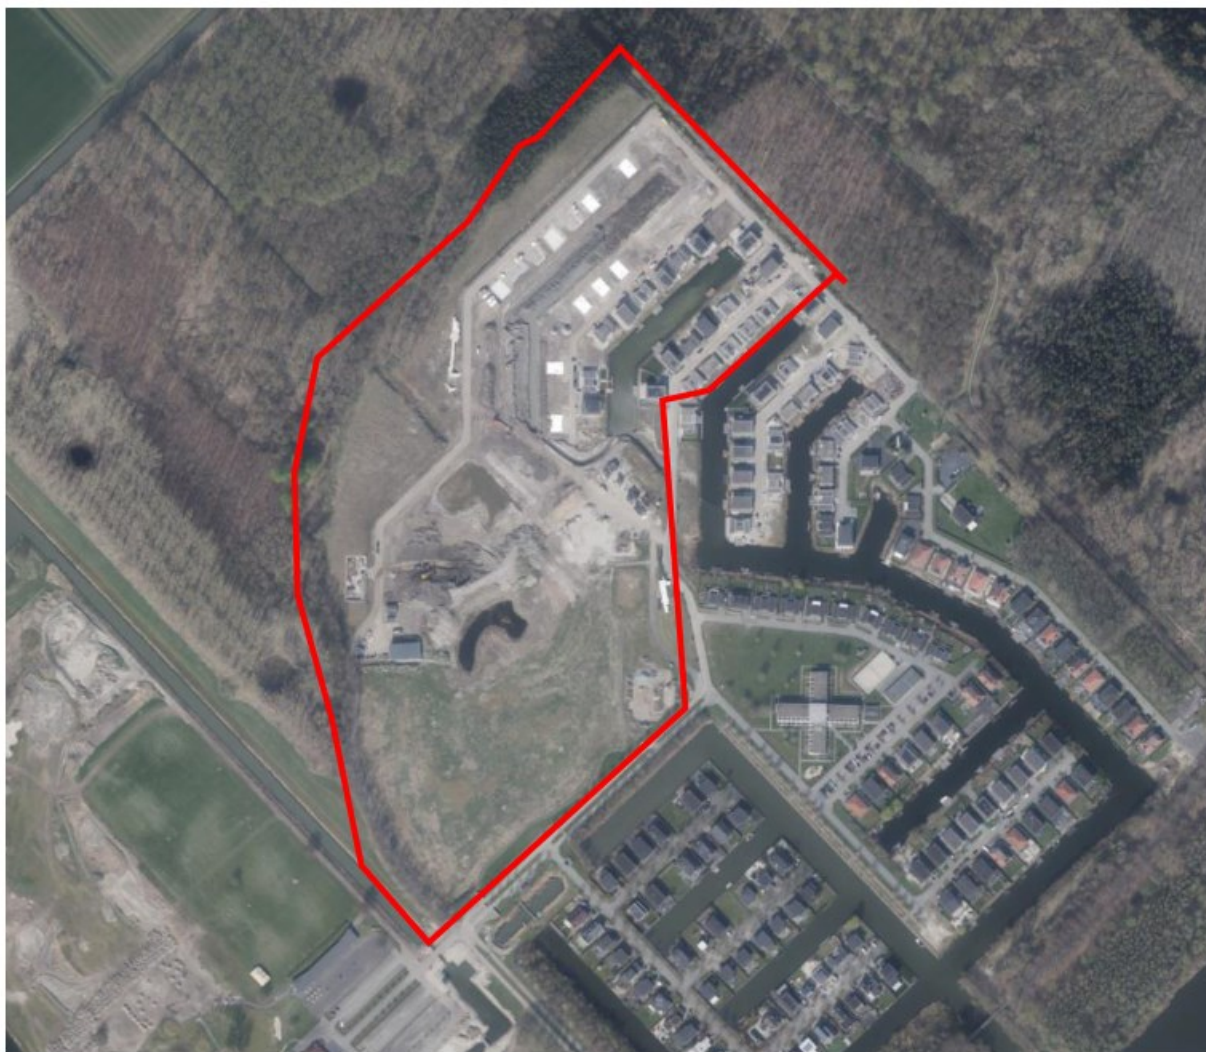
Afbeelding 2d: de situatie in het plangebied voor de start van de ontwikkelingen in 2022. Luchtfoto van Topotijdreis.nl.

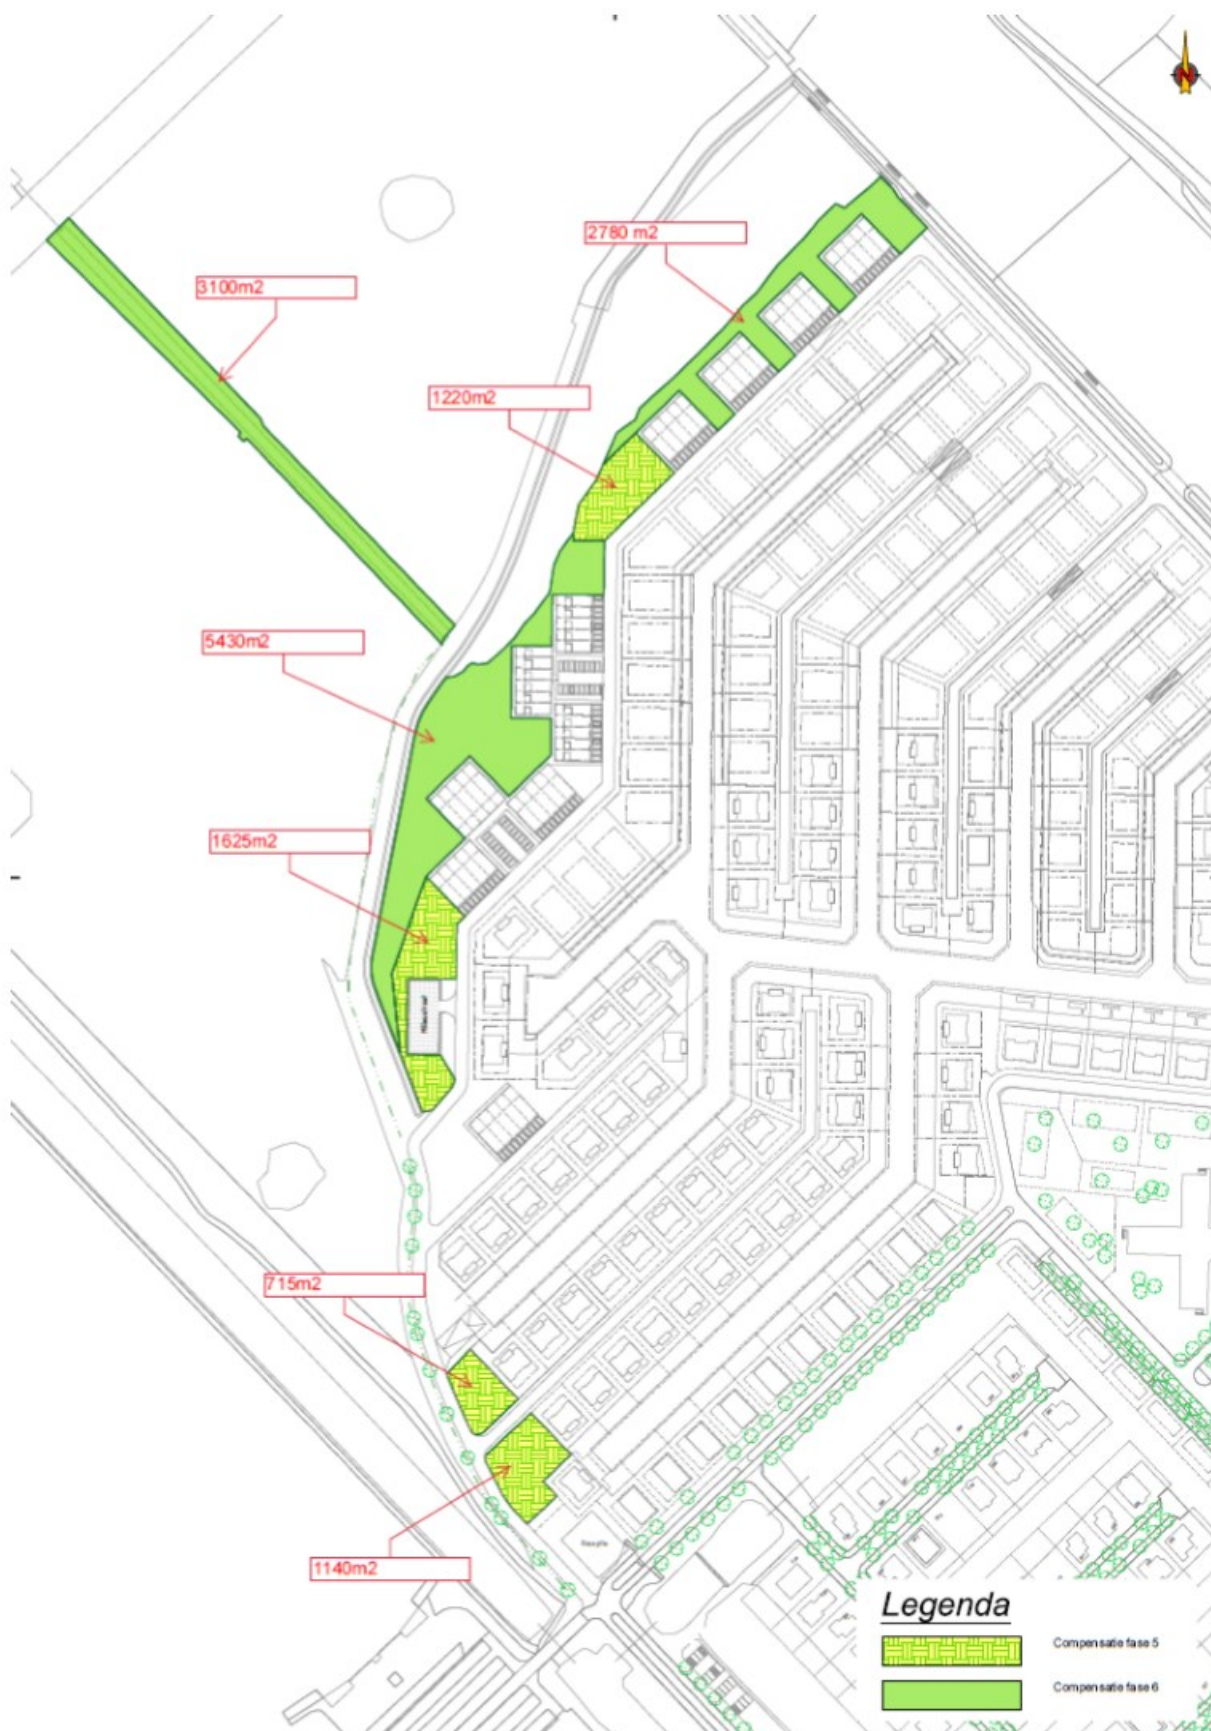
In totaal is 16.010 m² aan ruimte beschikbaar voor zoom-, mantelvegetaties waarbij de bosrand en het achterliggende bos als verbinding tussen deze gebieden kan worden gebruikt. Onderdeel van deze verbinding is tevens een strook bestaand bos van 3100 m² die geschikter gemaakt wordt voor kleine marterachtigen. Op

deze locatie is reeds bos aanwezig met een watergang. De oevers kunnen hier verruigen om deze nog geschikter te maken voor kleine marterachtigen. Op de volgende pagina zijn de locaties op kaart weergegeven.

Compensatie	Oppervlak
Fase 5	1220 m ²
Fase 5	1625 m ²
Fase 5	715 m ²
Fase 5	1140 m ²
Fase 6	2780 m ²
Fase 6	5430 m ²
Fase 6	3100 m ²
Totaal	16.010 m²

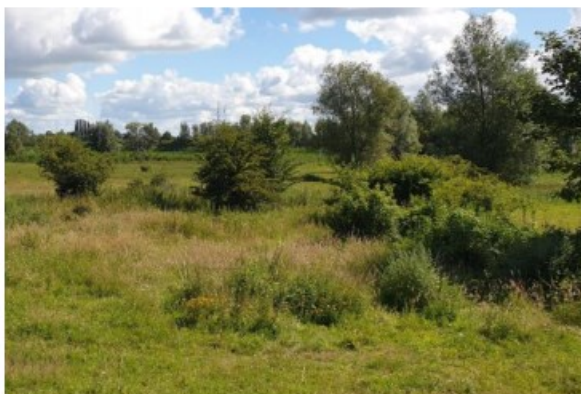
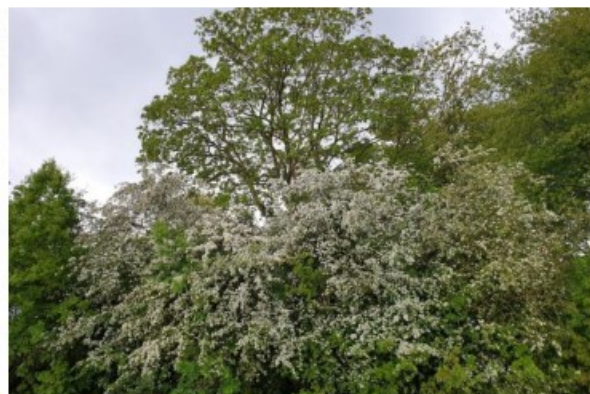
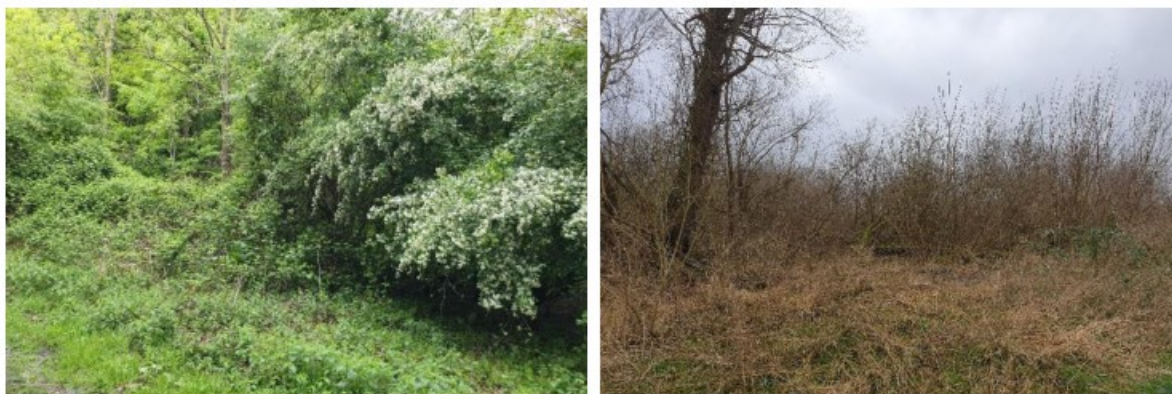
Afbeelding 6: referentiebeelden van mantel-, zoomvegetaties met soorten die van nature op kleigronden zoals in het plangebied groeien.

Afhankelijk van met name de bodemeigenschappen en het grondwater bestaan bosranden uit andere soorten. In het plangebied is vermoedelijk een poldervaaggrond (bodemkaart, PDOK.nl) aanwezig. Op dit bodemtype groeien afhankelijk van de specifieke eigenschappen (vochtgehalte, overstromingsfrequentie en kalkgehalte) verschillende bostypen. Op de locatie van het plangebied ligt het bostype essen-iepenbos het meest voor de hand, dit bostype wordt in de successie voorafgegaan door de 'Associatie van sleedoorn en eenstijlige meidoorn'. Struiken en kleine bomen uit deze twee vegetatietypen passen dan ook het beste in een bosrand op de betreffende locatie.

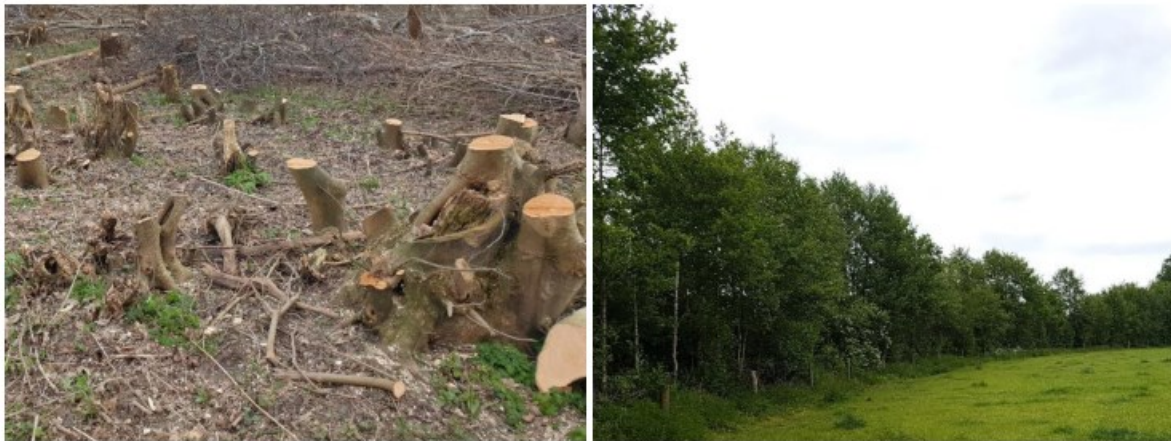
Afbeelding 6: voorbeelden van hakhoutbeheer met hakhout stoven (links) en een dichte singel waarvan jaarlijks zo'n 5-7% van de lengte wordt afgezet.

Mantels worden beheerd middels hakhoutbeheer. Dit betekent dat bomen en struiken eens per 5-10 jaar worden afgezet en daarna weer opnieuw kunnen uitlopen. Hierdoor blijven de bomen en struiken laag en gaan niet over in bos. Door om de drie jaar een derde van de mantel struiken en bomen in de mantel af te zetten blijft continu voldoende dekking aanwezig en zijn altijd bloeiende en besdragende soorten aanwezig als voedselbron.

Het hout dat vrijkomt bij het hakhoutbeheer wordt tenminste deels verwerkt in de bosrand in de vorm van takkenrillen zodat deze een extra vorm van dekking vormen voor kleine marterachtigen.
