Project 06005 Historisch Onderzoek

HO nr 7088

Adres Heerenweg Ong.
Heerlen

HOID 7088

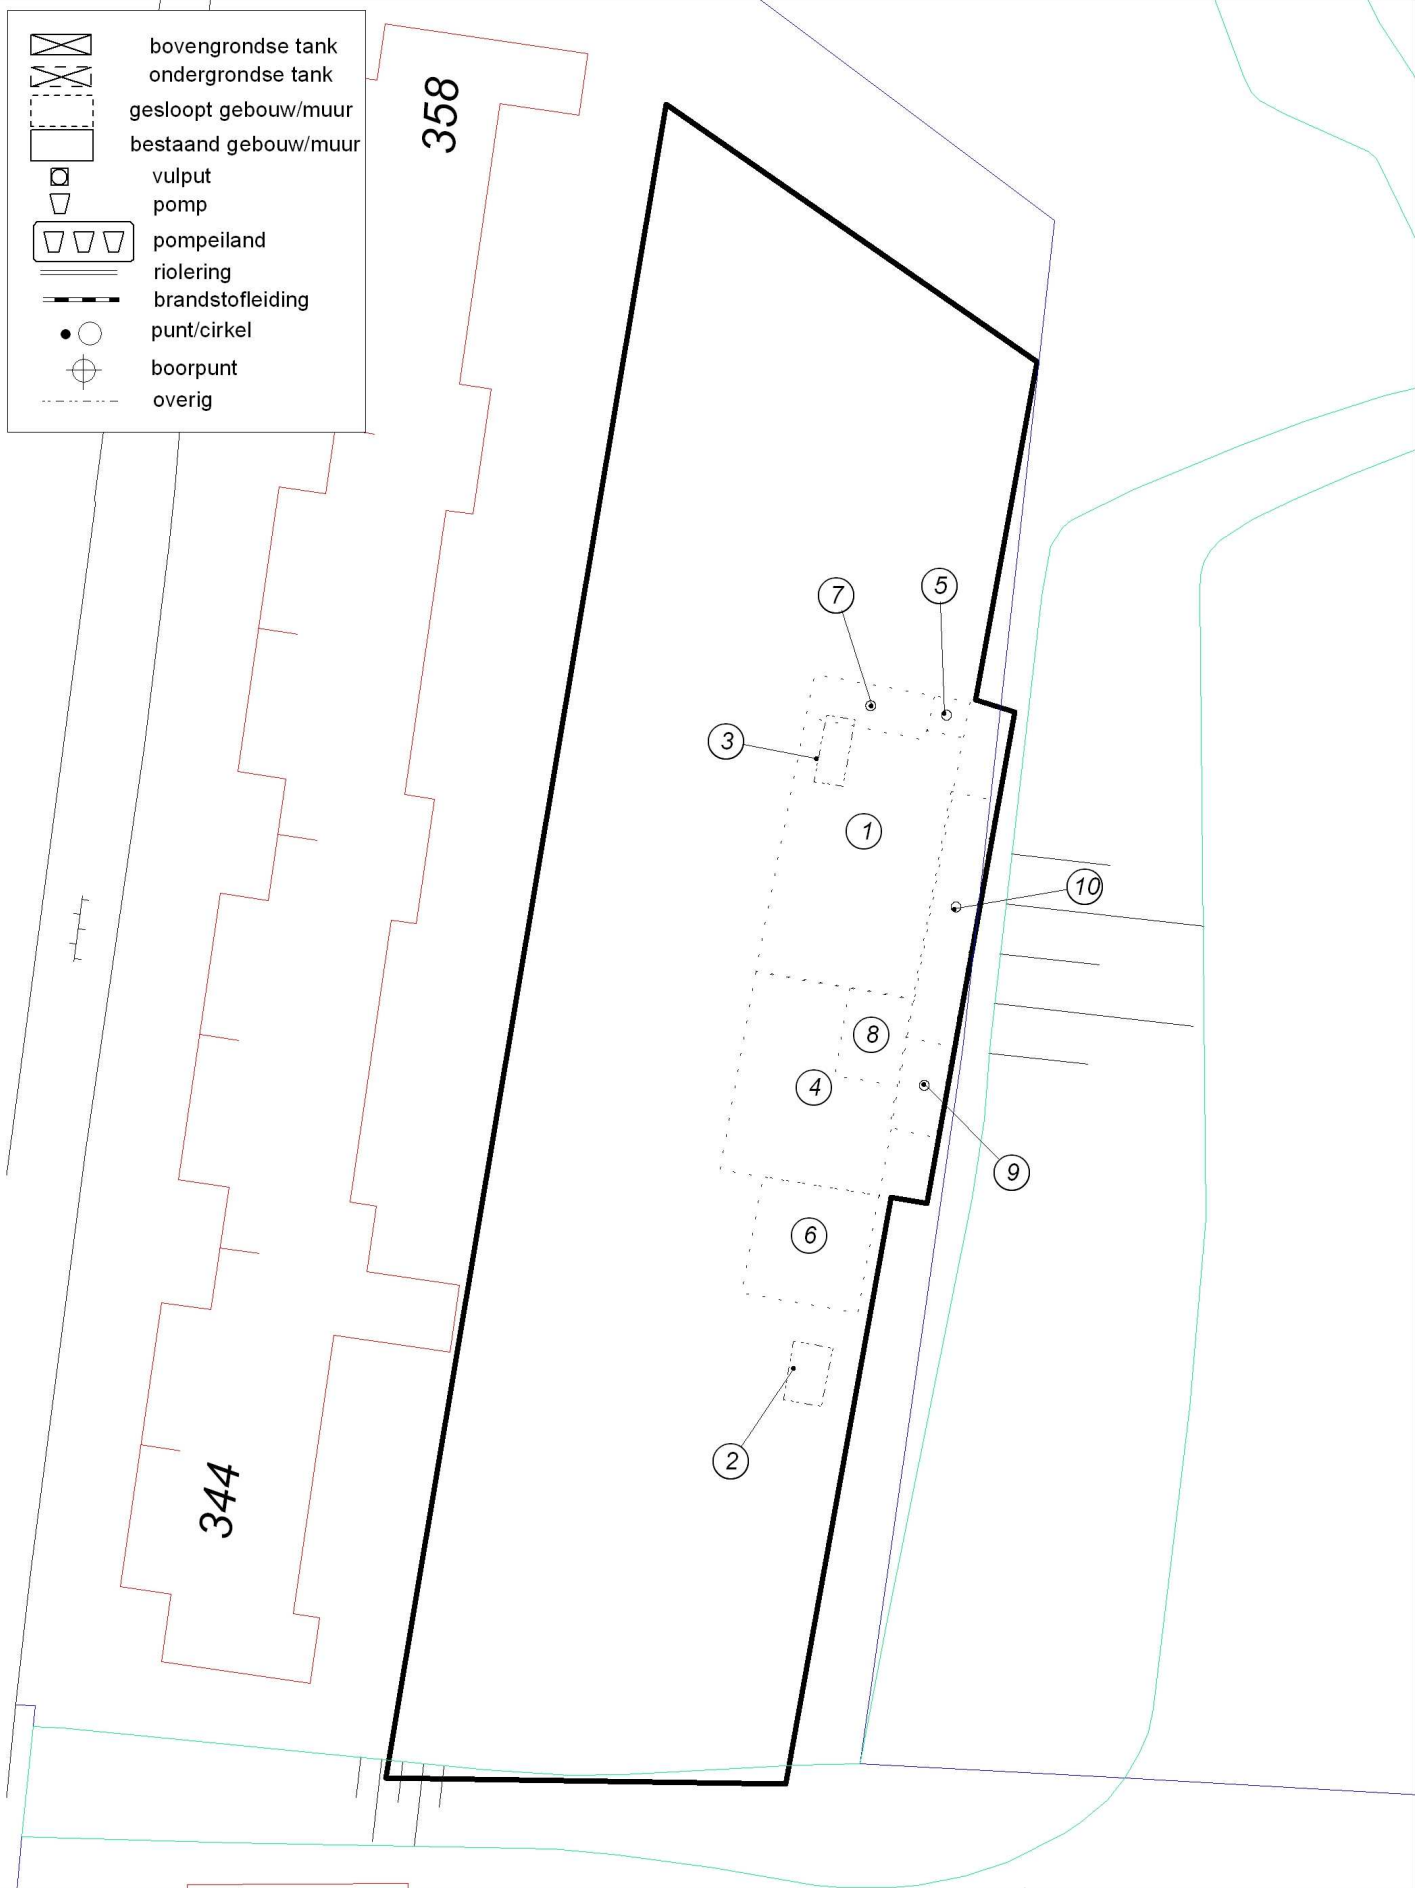
- benzinekelder
- magazijn
- ruimte machines
- smederij
- werkkuil
- werkplaats
- werkplaats timmerlieden

Op de locatie is voor zover bekend nog geen bodemonderzoek uitgevoerd. Uit het historisch onderzoek komt naar voren dat de verontreinigingstatus van de locatie potentieel ernstig, niet urgent is. Aanbevolen wordt om op de locatie de volgende vervolgactie uit te voeren: uitvoeren OO.
