Memo

Van : [REDACTED]
 Betreft : Ungerplein 2 te Rotterdam – Bestaande vluchtttrap
 Datum : 22 augustus 2022

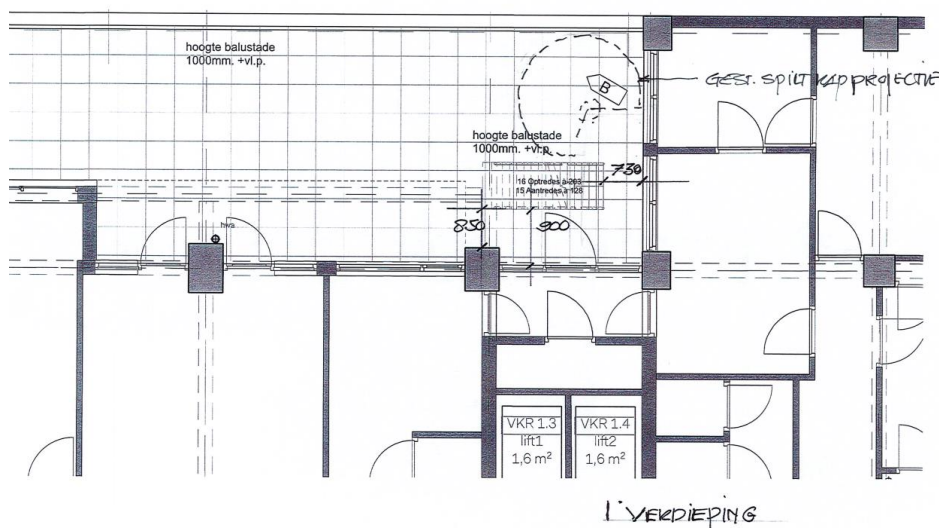
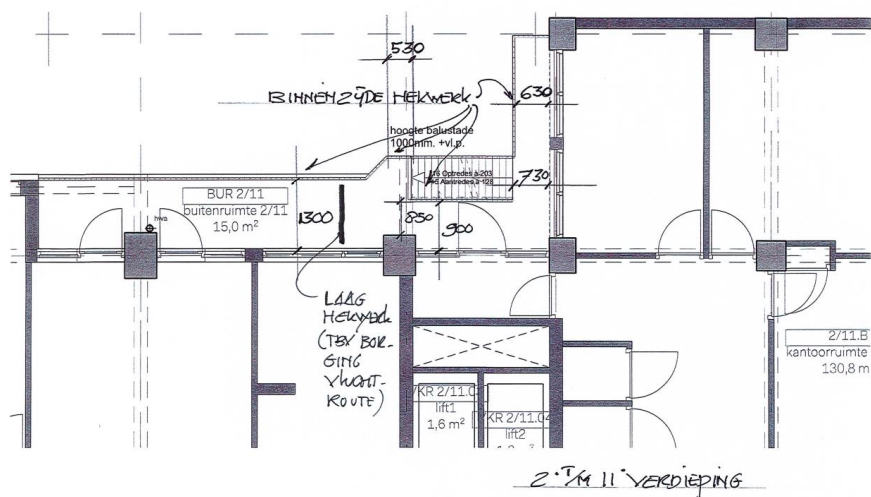
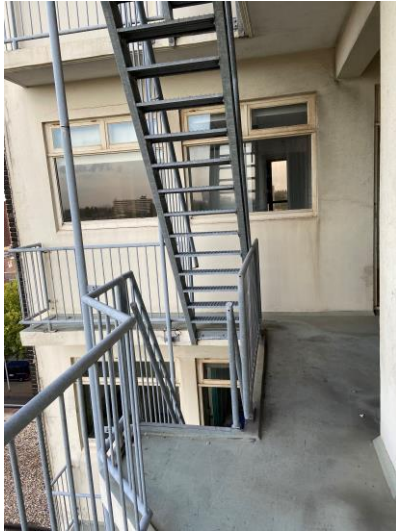
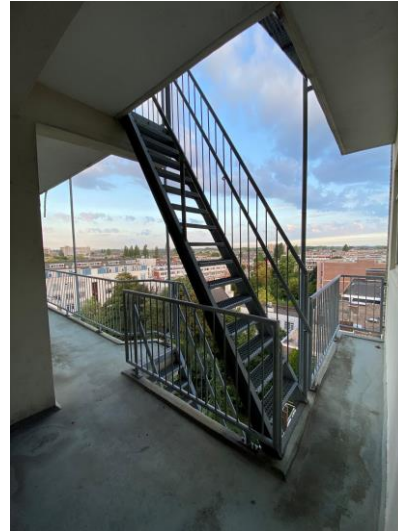
Situatie ter plaatse van 2^e t/m 11^e verdieping

- Onderstaand zijn de inmeetgegevens weergegeven van de bestaande vluchtttrap op de verschillende verdiepingen. Tevens zijn van een tweetal situaties foto's bijgevoegd.
- Op de plattegrond van de 12^e verdieping zijn tevens het breedteprofiel en het profiel van op- en aantrede van de trap aangegeven.
