**Betreft:** Beoordeling Rapport Schoterbosstraat te Rotterdam (ZOHO kavel 4)

**Datum:** 22 juni 2023

- het rapport "Plan van aanpak bodemsanering nieuw geval bodemverontreiniging met PFAS voor een locatie aan de Schoterbosstraat, Rotterdam (ZOHO kavel 4.0)" van 6 juni 2023 met kenmerk 23-0375-S, opgesteld door Arnicon BV.

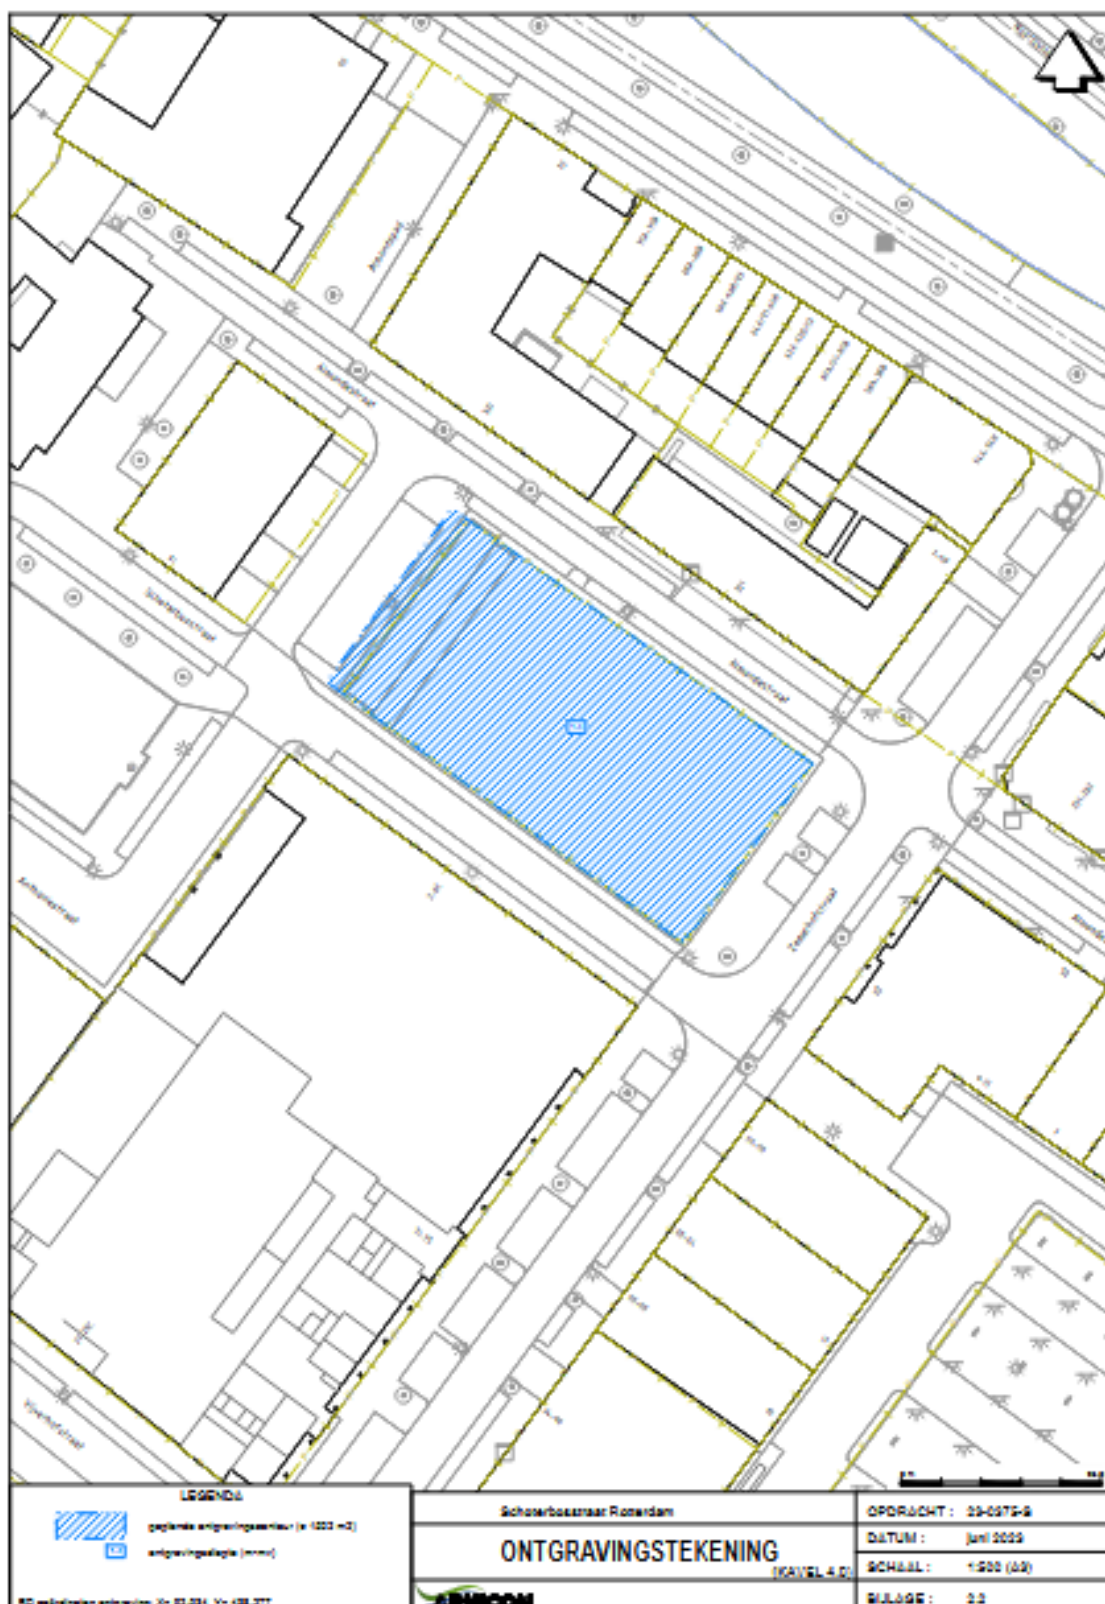
# Locatietekening (saneringslocatie)

In de grond en het grondwater is tevens een nieuw geval van bodemverontreiniging met PFAS aangetoond. De aangetoonde concentraties PFAS in de grond zijn hoger dan de hergebruikswaarden voor Wonen en Industrie. De verontreiniging houdt vermoedelijk verband met het gebruik van blusschuim bij een brand in 2007. Deze nieuwe verontreiniging dient gesaneerd te worden.

Op de locatie moet een sanering worden uitgevoerd. De sanering kan worden uitgevoerd zoals beschreven in het Plan van Aanpak.
