Datum 25 maart 2024
Kenmerk 24.005.1083
Betreft Aanvulling aanvraag Omgevingsvergunning milieu Tank Terminal Moerdijk BV
OLO 6278901

Bijgaand gelieve aan te treffen de aanvulling op de aanvraag om Omgevingsvergunning milieu voor Tank Terminal Moerdijk BV, Appelweg 10 Moerdijk. De aanvraag is ingediend op 1 februari 2022.

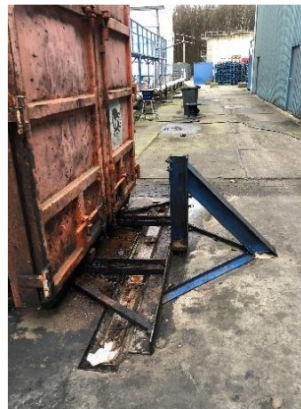
Wel relevant in dit kader is de plaatsing van twee 30 m³ containers, waar de lege containerbags uit de flexitanks worden opgeslagen. Uit deze containers kan met hemelwater vet weglekken. De containers staan met de gesloten deur boven een opvanggoot. Het vet water uit deze opvanggoot wordt over de vetafscheider geleid. Het uitlopend water is afkomstig van circa 50 m² terrein. Het kan met vet verontreinigd zijn.

uitloop opslagcontainer
lege containerbags

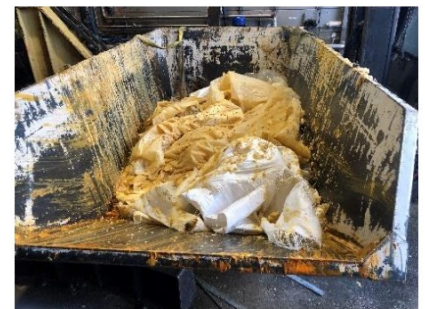
lege containerbag

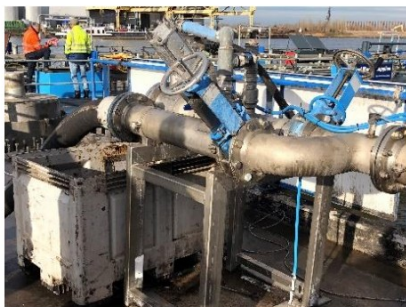
Het aankoppelpunt voor de leidingen van schepen is boven de loskade gelegen. Onder het aankoppelpunt staat standaard een lekbak. Wanneer een schip leeg is, of juist gevuld, wordt de buisleiding eerst doorgeblazen met perslucht. Daarna wordt een pig door de leiding gestuurd, om alle productrest te verwijderen. Onbedoeld wegstromen van plantaardige oliën of vetten naar het oppervlaktewater vanaf de loskade, wordt hiermee uitgesloten.

Koppelpunt op loskade

(eerder is abusievelijk aangegeven dat het aankoppelpunt zich onder de loskade bevindt; dit is niet het geval)

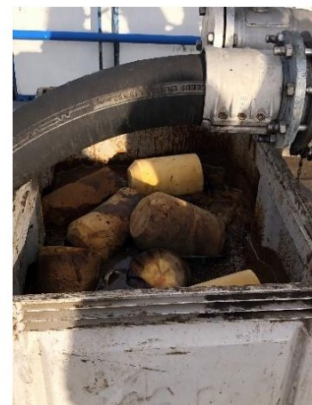
lekbak met piggen
