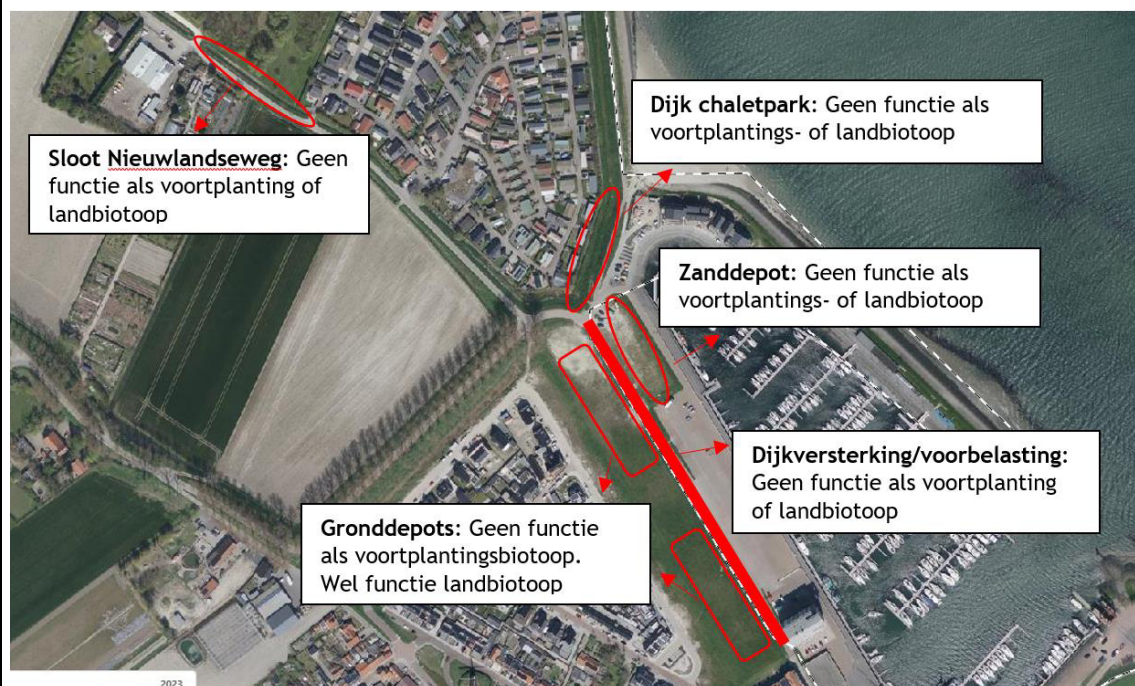
Op basis van de onderzoeksresultaten kan worden gesteld dat alleen de binnenzijde van de dijk bij de Kleine Suzannapolder een functie heeft als zomerbiotoop. Daarnaast vormen de plassen/poelen aan de binnenzijde van de dijk, onderaan het talud langs de Bezaan en locatie poel in de Kleine Suzannapolder (in de hoek Havendijk/Molendijk) een voortplantingsbiotoop. Dit valt echter buiten het plangebied van het project.

De rest van het plangebied heeft momenteel geen functie voor de rugstreeppad. Op onderstaande afbeelding is dit per gebied weergegeven:
