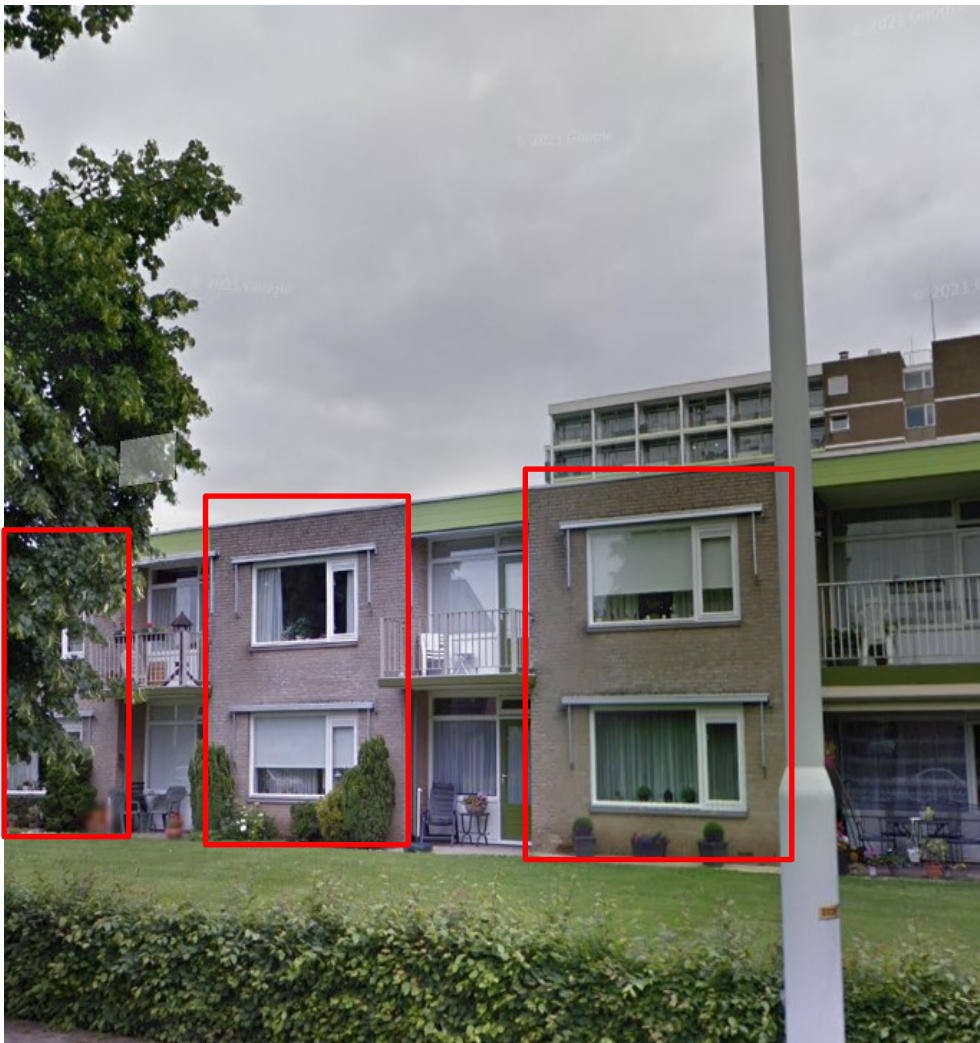
De te isoleren delen zijn zelfstandige eenheden die intern niet met elkaar in verbinding staan. Dit is op de onderstaande afbeelding aangegeven. Elk rood omlijnde deel is een afgesloten deel van het gebouw. Door de puien tussen het metselwerk is het uitgesloten dat bij de isolatiewerken andere delen worden verstoord. Bij na isoleren worden gaten geboord en wordt de spouwmuur opgevuld. Dit leidt niet tot een verstoring van een verblijfplaats in een naastgelegen gebouwdeel.
