VERKLARING VLOEISTOFDICHTE VOORZIENING

Composteerterrein fase 2 (10000 m²), exclusief de hierop aangesloten bedrijfsriolering

Inspectierapport

Locatienaam : Recycling Westerveld BV
Adres : Oeveraseweg 27
Plaats : 7971 PA Havelte
Rapportnummer : CTI18168.01
Revisie : 00
Rapportdatum : 27 mei 2019

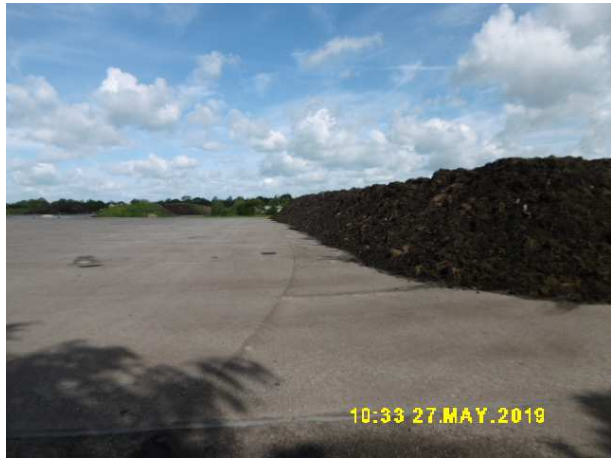
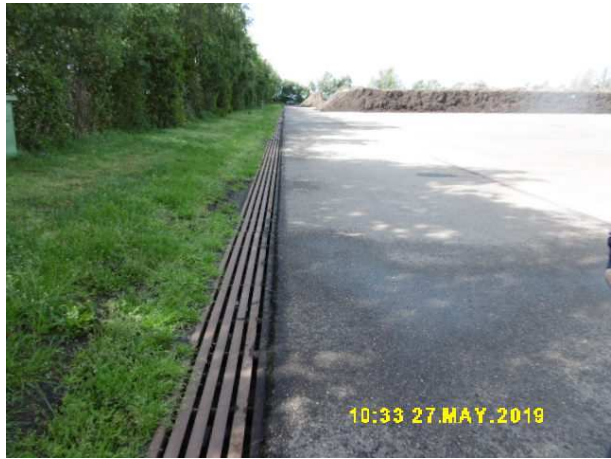
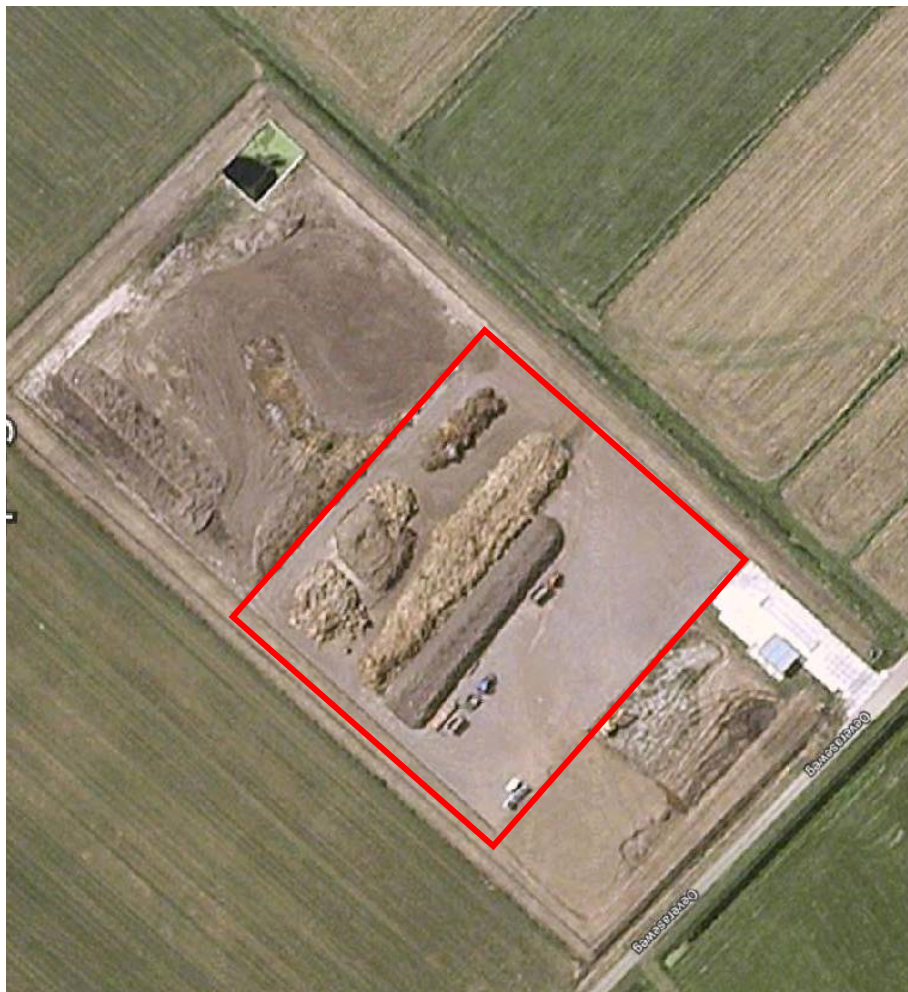
Bijlage 1

Op basis van de onderzoeksresultaten wordt geconcludeerd dat de geïnspecteerde bodembeschermende voorziening momenteel voldoet aan de inspectiecriteria en in aanmerking komt voor een Verklaring Vloeistofdichte Voorziening. De geïnspecteerde voorziening is in bijlage 1 vastgelegd op tekening en / of door middel van foto's.
