datum 23 augustus 2023
opdrachtgever Draisma Bouwkundig Advies B.V.
auteur Bart Moonen
projectnummer 0488164.100
projectnaam Soesterweg 461 Amersfoort
betreft Memorapportage OO

Vanuit u is het verzoek gekomen een Memorapportage Ontploffbare Oorlogsresten (OO) op te stellen met betrekking tot de voorgenomen werkzaamheden aan de Soesterweg 461, Amersfoort. Het doel van de rapportage is om op basis van eerdere onderzoeken vast te stellen of er sprake is van een OO verdacht gebied binnen het projectgebied. Het projectgebied is weergegeven in Figuur 1. Ligging projectgebied Figuur 1.

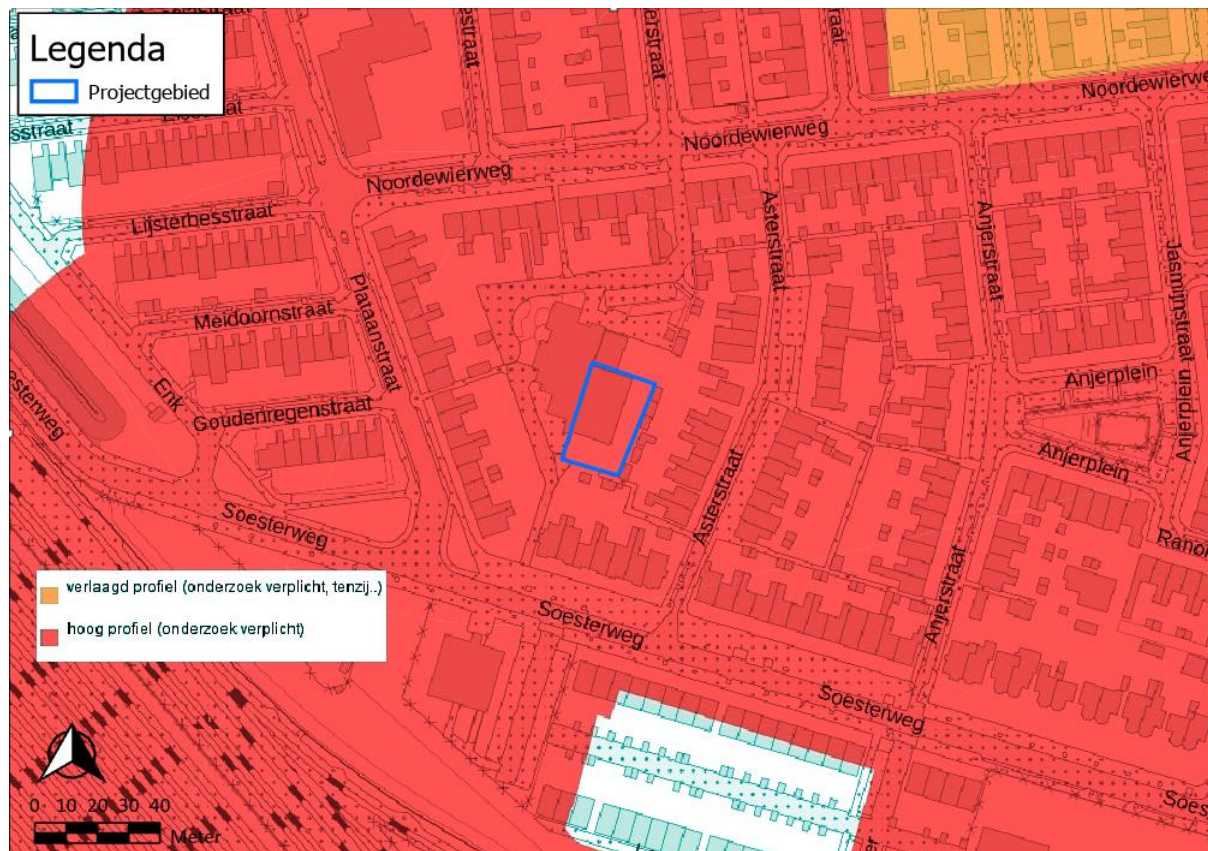
Bij het raadplegen van de website van Amersfoort is aangegeven dat de projectlocatie binnen een gebied valt met de een 'hoog risicoprofiel' (Figuur 2). Dit betreft nog de oude risicokaart van de gemeente.

Figuur 2. Projectgebied op de oude risicokaart van de gemeente Amersfoort. (bron: Amersfoort-in-beeld.nl)

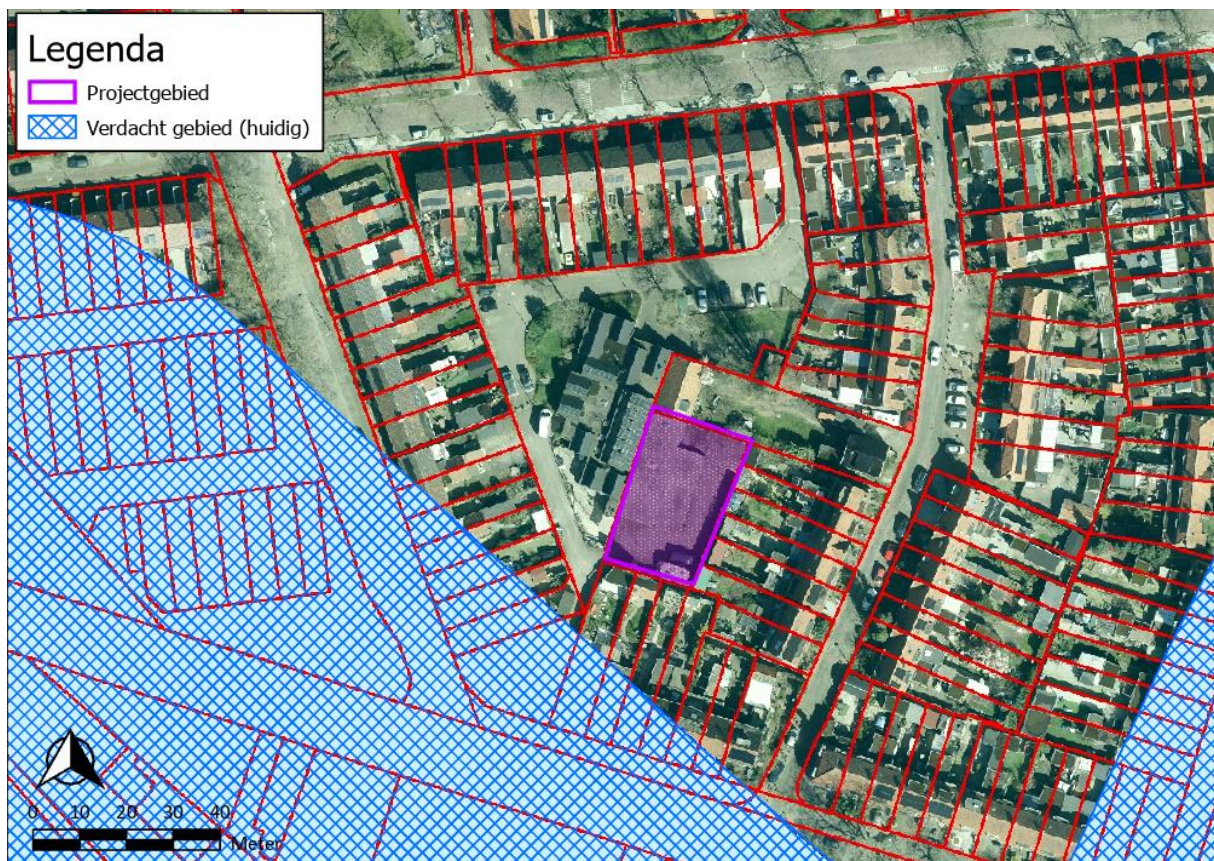
Antea Group heeft contact opgenomen met de gemeente Amersfoort en het projectgebied aangeleverd. De gemeente heeft de huidige verdachte gebieden aangeleverd waaruit blijkt dat het projectgebied niet langer als verdacht wordt beschouwd (Figuur 3). Hierdoor vervalt de onderzoeksplicht voor het projectgebied.

Figuur 3. Projectgebied ten opzichte van de huidige verdachte gebieden OO aangeleverd door de gemeente Amersfoort.

De projectlocatie is onverdacht bevonden en er is niet langer sprake van een onderzoeksplicht op het gebied van OO. Antea Group adviseert om de geplande werkzaamheden regulier uit te voeren zonder verdere maatregelen op het gebied van OO.
