Ruimtelijke onderbouwing - McDonald's Vlissingen

Vlissingen

DATUM	Mei 2025
IMRO IDN	NL.IMRO.0718.OMBS01-VG01
PROJECT	McDonald's Vlissingen
PROJECTLEIDER	ir. C.A. Louws
OPDRACHTGEVER	McDonald's Nederland B.V.
PROJECTNUMMER	20220642
AUTEUR	L. Erps
STATUS	vastgesteld

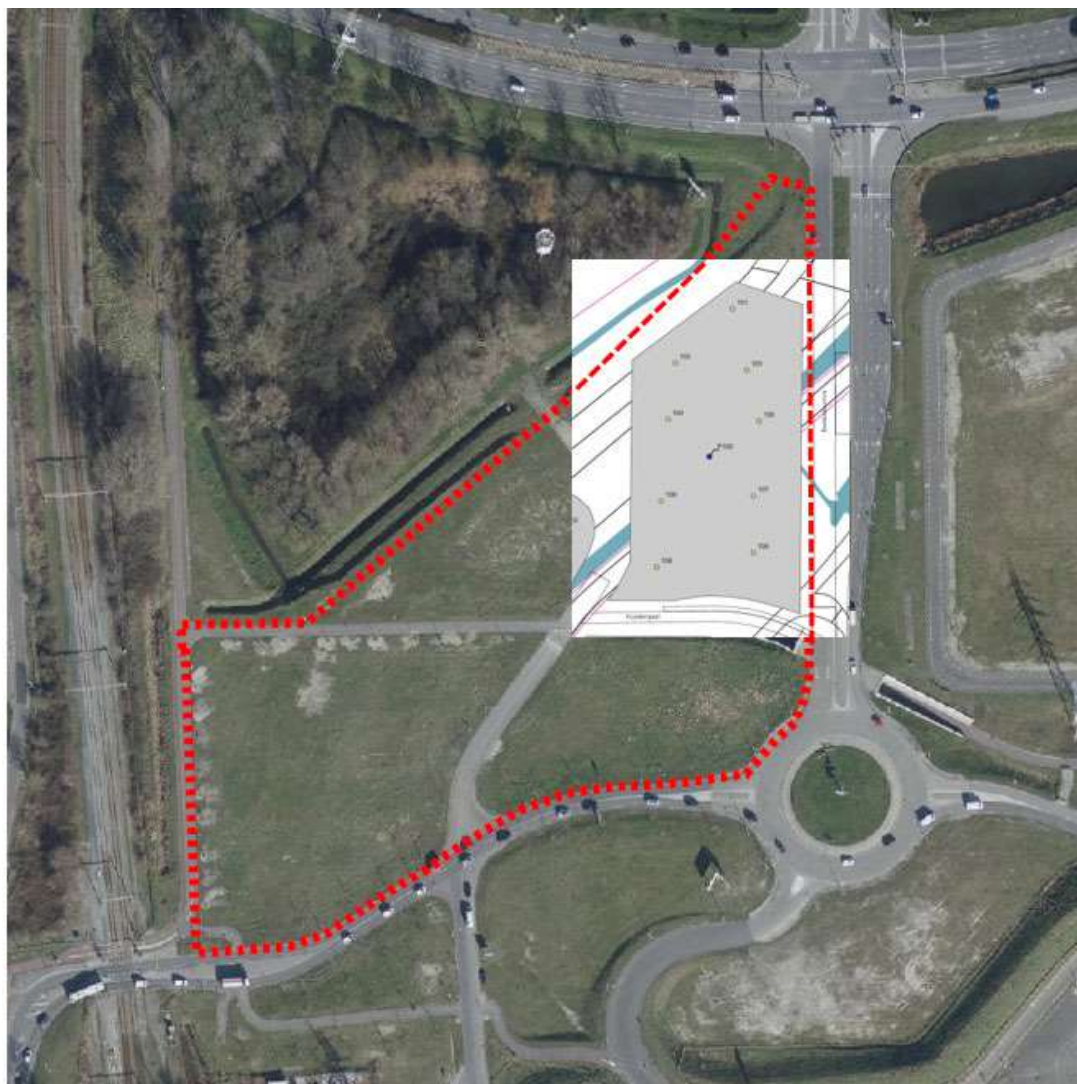
Figuur 4.7 Onderzoeksgebied bodemonderzoek 2023 en daarbinnen het voorgenomen kavel van McDonalds

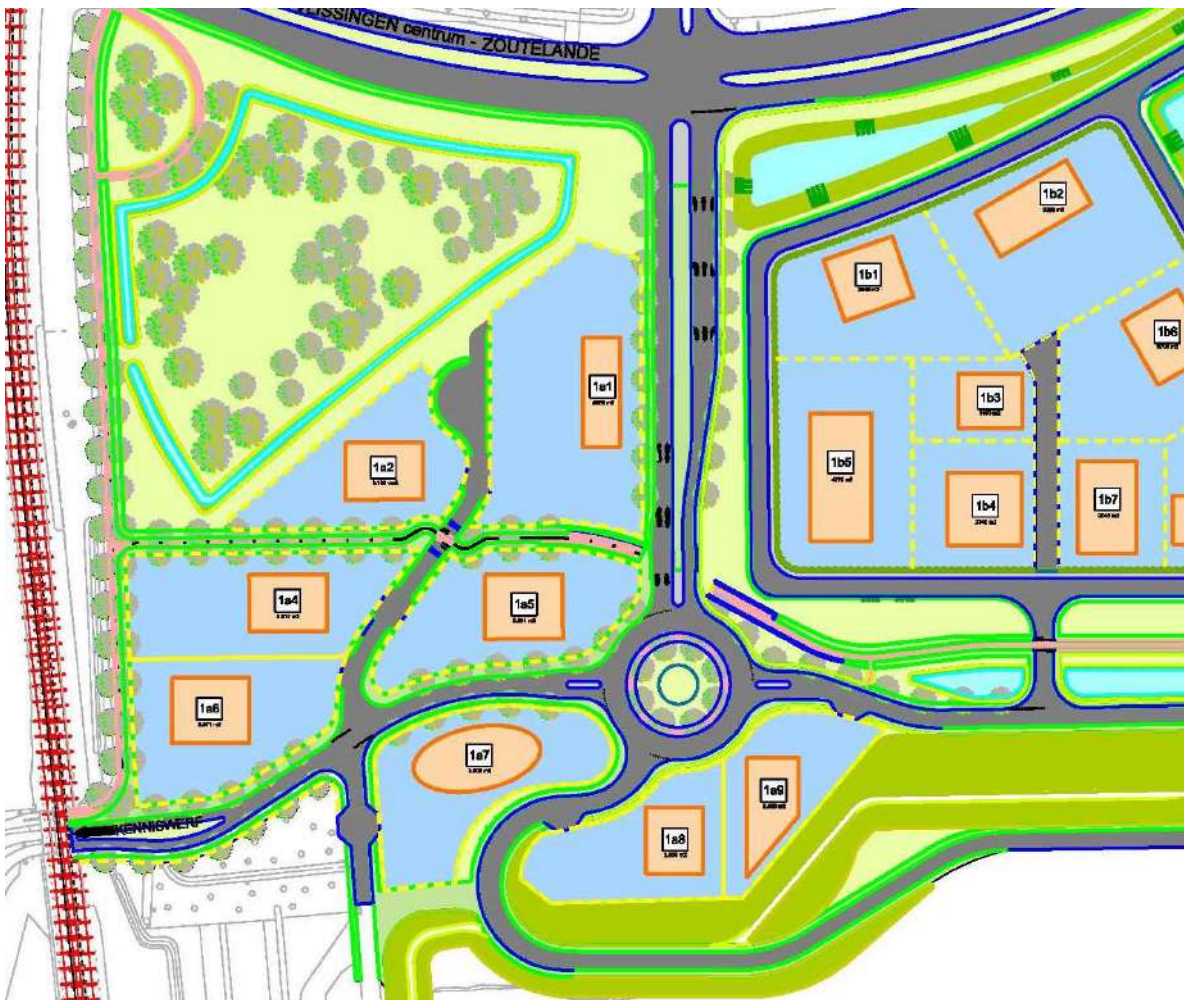
Figuur 3.1 Indicatieve verkavelingsopzet

Voor dit project is de wegenstructuur ten noorden van het fietspad nog niet definitief bepaald. Voor de vestiging van McDonald's is een 'cul de sac' uitgangspunt, overeenkomstig de indicatieve wegenstructuur (Figuur 3.1; het kavel waar McDonald's wordt gevestigd is daarin aangeduid als 1a1). Afhankelijk van de definitieve verkavelingsopzet kan eventueel worden gekozen voor een ontsluiting om een bedrijfsperceel heen. In beide scenario's is de vestiging van McDonald's goed ontsloten. Vrachtauto's moeten vanaf de openbare weg achteruit inrijden, zijmaken de manoeuvre richting laad- en losstrook achteruit via de zuidelijke ingang van het parkeerterrein. Deze beweging is met draaicirkels onderzocht en goed mogelijk. Rechts achteruit rijden heeft normaal gesproken niet de voorkeur. Het alternatief, de vrachtwagens via de noordzijde van het parkeerterrein laten rijden, leidt echter tot meer potentiële conflictsituaties tussen de vrachtwagens en overstekende voetgangers. Het inrijden en wegrijden in de situatie waarin een cul de sac wordt aangelegd, is weergegeven in Figuur 3.2.

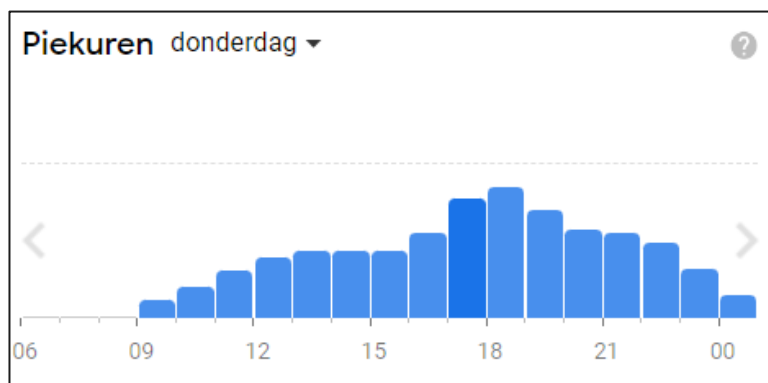
Figuur 2.2: Druktheur McDonald's Middelburg – donderdag (bron: Google Maps)

De verkeersgeneratie geeft weer hoeveel motorvoertuigritten het restaurant genereert. Er wordt hierbij onderscheid gemaakt tussen de verkeersgeneratie op een werkdag en in het weekend, op beide dagen ligt het maatgevende moment in de avond tussen 17.00 en 19.00 uur. In de ochtenduren is het rustiger in het restaurant (zie de druktebeelden in figuur 2.2, 2.3 en 2.4 van het nabij gelegen McDonald's restaurant in Middelburg).
