Project:
Situatie en inrichtingstekening
Lakerveld 252 - 254
in Lexmond

Onderdeel:	SITUATIE
------------	----------

Projectnummer:	B4128/252	Schaal:	1/100	Formaat:	A3
Tekeningnummer:	00_sit	Tekenaar:	RV	Datum:	17/10/2024

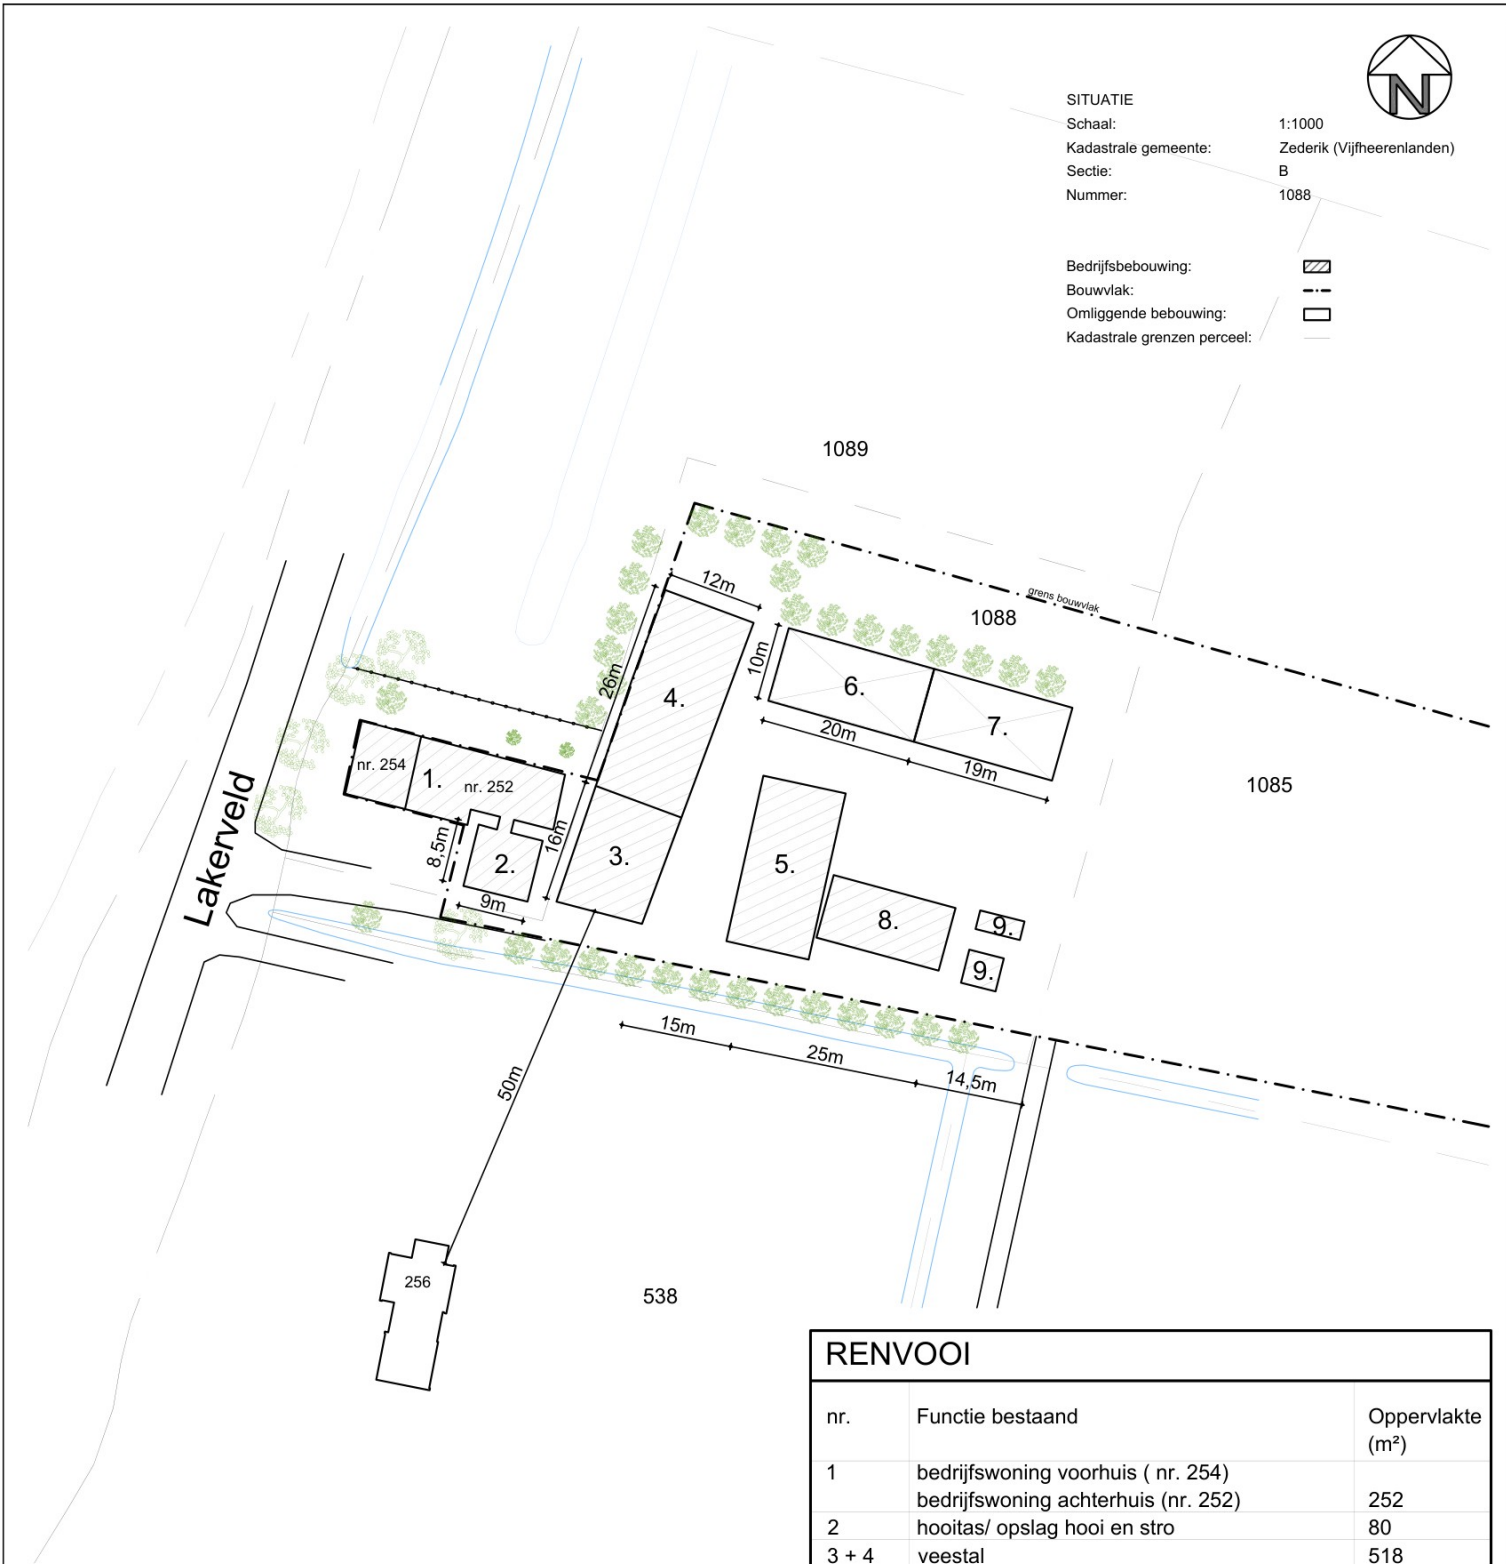
BESTAANDE SITUATIE	
-	HWA erf en daken via afstroming
-	overig afvalwater: erfafspoeling

RENOVOOI		
nr.	Functie bestaand	Oppervlakte (m²)
1	bedrijfswoning voorhuis (nr. 254)	252
2	bedrijfswoning achterhuis (nr. 252)	
3	hooitas/ opslag hooi en stro	80
3 + 4	veestal	518
5	werktuigenberging	241
6	mestopslag incl. kelder	200
7	opslag ruwvoer (kuilplaat)	190
8	schapenstal (te slopen)	146
9	diverse gebouwen (te slopen)	45
TOTAAL		1672

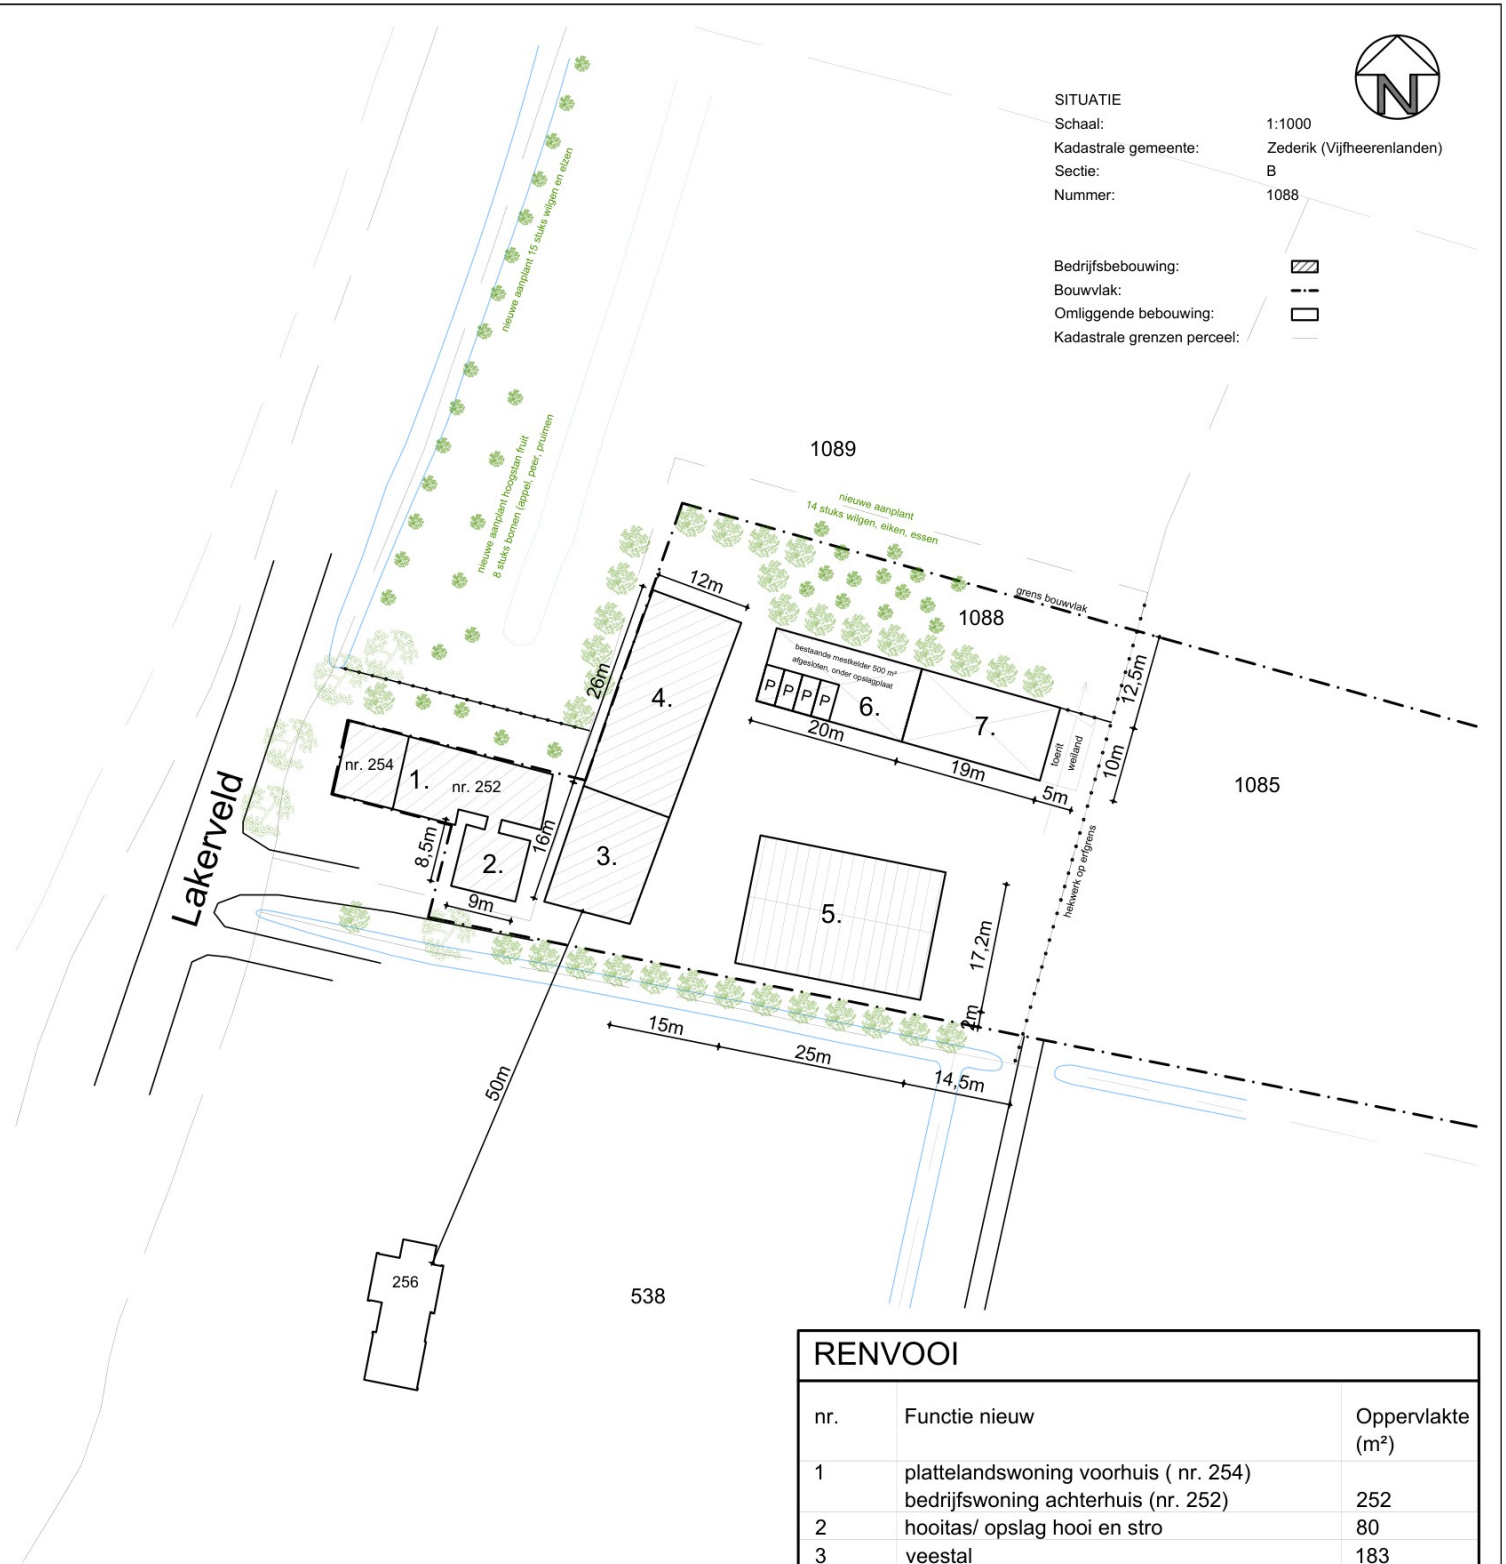
NIEUWE SITUATIE	
-	HWA erf via afstroming, daken via riolering
-	overig afvalwater: niet van toepassing

RENOVOOI		
nr.	Functie nieuw	Oppervlakte (m²)
1	plattelandswoning voorhuis (nr. 254)	252
2	bedrijfswoning achterhuis (nr. 252)	
3	hooitas/ opslag hooi en stro	80
4	veestal	183
5	berging materiaal	335
6	loods stalling machines en werktuigen (nieuw)	430
7	buitenopslag incl. kelder	200
8	buitenopslag	190
TOTAAL		1670
