VERKLARING VLOEISTOFDICHTE VOORZIENING

Composteerterrein fase 2 (10000 m²), exclusief de hierop aangesloten bedrijfsriolering

Inspectierapport

Inspectie bodembeschermende voorziening(-en)

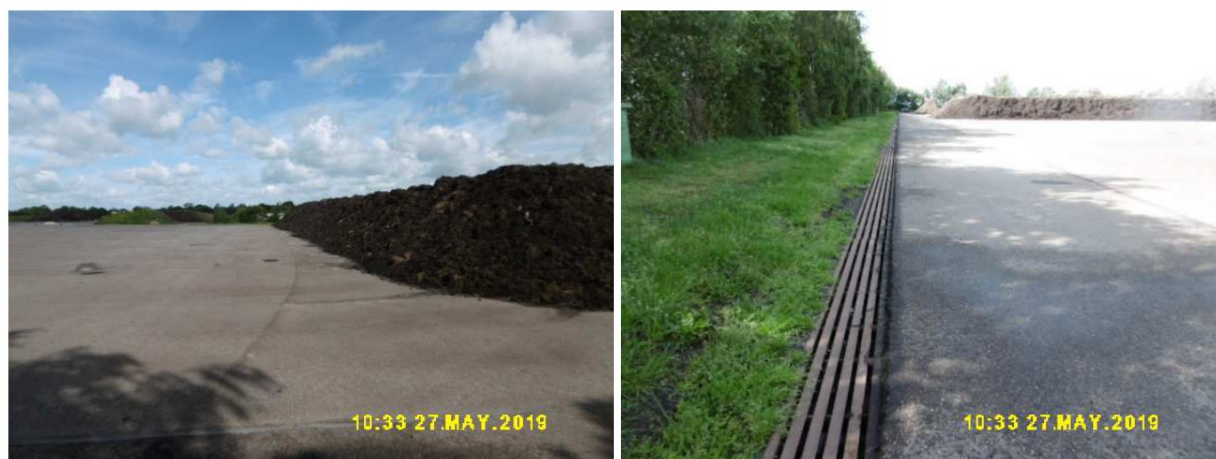
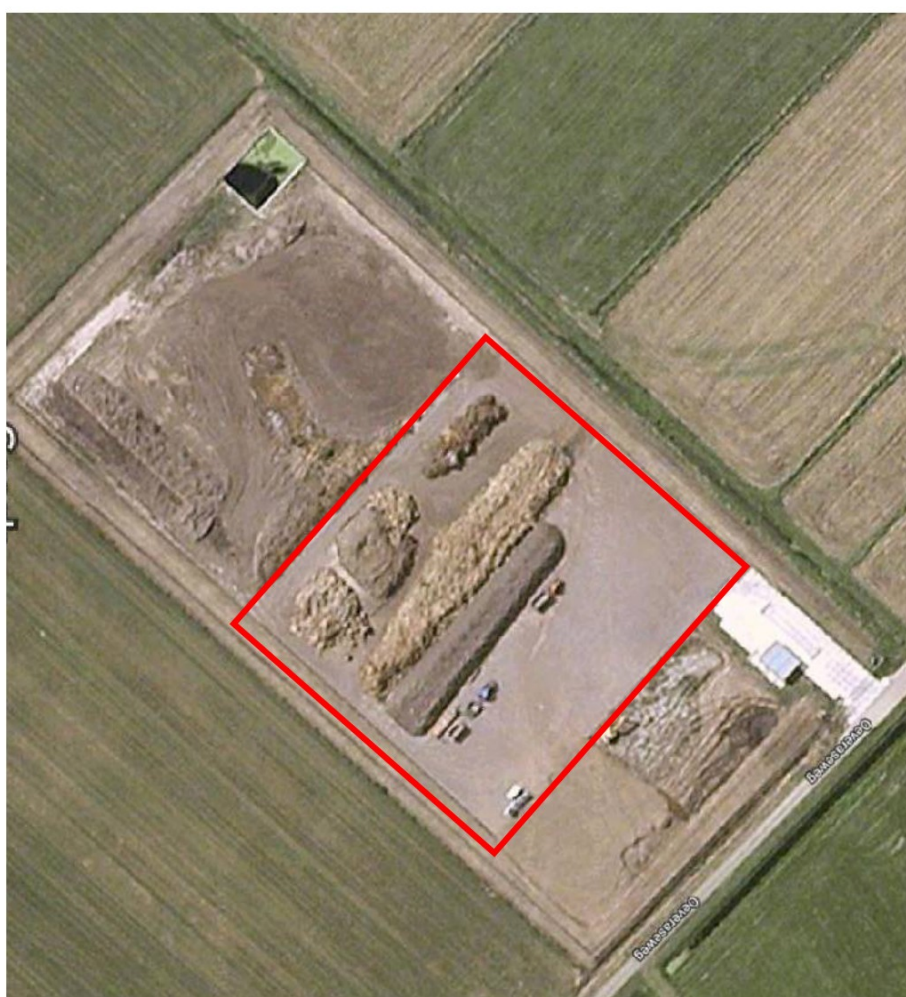
Bijlage 1

Op basis van de onderzoeksresultaten wordt geconcludeerd dat de geïnspecteerde bodembeschermende voorziening momenteel voldoet aan de inspectiecriteria en in aanmerking komt voor een Verklaring Vloeistofdichte Voorziening. De geïnspecteerde voorziening is in bijlage 1 vastgelegd op tekening en / of door middel van foto's.
